Träd i hårdjord stadsmiljö

– En undersökning av träden på Spårväggatans norra sida i Malmö

Sandra Paasioja Joelsson

Självständigt arbete 15 hp
Landskapsingenjörsprogrammet
Självständigt arbete vid LTJ-fakulteten, SLU
Alnarp 2010

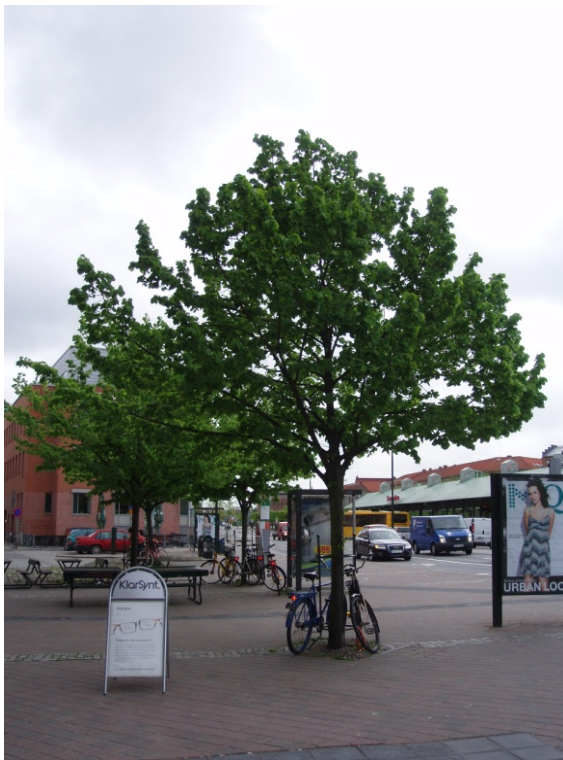
Figur 25. Träd nummer 1

- Bedöms som en B-vitalitet
- 15 år gammalt
- Totalhöjd är ca 8 m
- Kron diameter är ca 5-6 m
- Stamomkrets på 130 cm höjd är 55,5 cm

Trädet ser vid första anblick ganska vitalt ut. Granskas det närmare är bladmassan något gles och trädet har invuxen bark. Inga stamskador kunde ses och kronskadorna är lindriga. De kronskador som finns kommer från beskärning (figur 26).

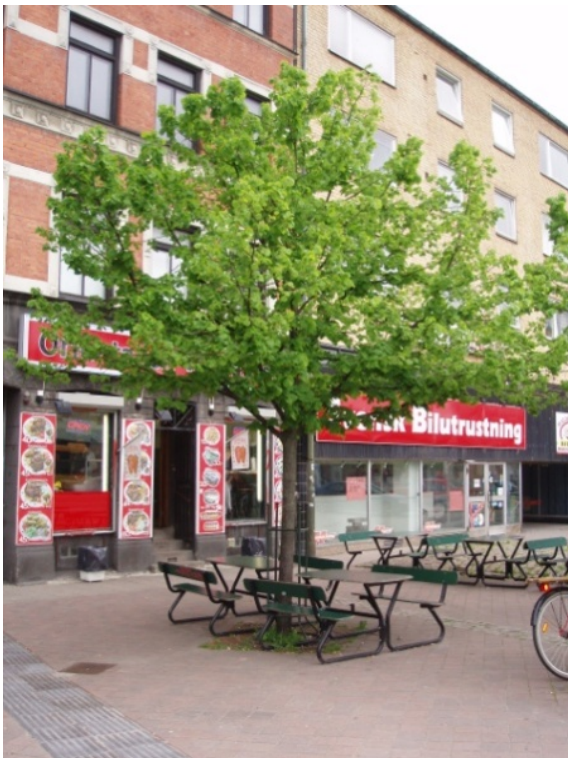
Figur 27. Träd nummer 2

- Bedöms som en B-vitalitet
- 15 år gammalt
- Totalhöjd ca 8 m
- Kron diameter är ca 4-5 m
- Stamomkrets på 130 cm höjd är 48 cm

Trädet har en något gles bladmassa vilket ger ett mindre vitalt intryck. En kedja är lagd runt trädets stam för att hålla fast några uteserveringsbord (figur 28). Ägaren ska ändra på detta, men annars kan det ge skador längre fram. Barken har börjat flagna något på det aktuella stället. Ett jack (som en mindre ringbarkning) gick i en cirkel runt stammen (figur 29). Dock var den endast 1 mm bred och verkar inte gå särskilt djupt. Kronskador är lindriga och kommer från beskärning.

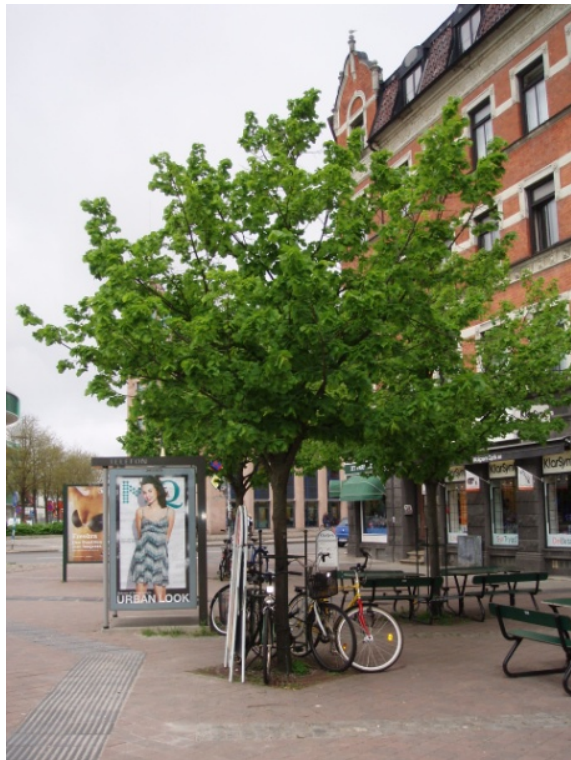
Figur 30. Träd nummer 3

- Bedöms som en B-vitalitet
- 15 år gammalt
- Totalhöjd är ca 8m
- Kron diameter är ca 5m
- Stamomkrets på 130 cm höjd är 46cm

Trädet har ett fåtal intorkade kvistar i kronan. Stamskador är lindriga och kommer från cyklar som skavt mot barken. En reklamskylt är fastsatt i stammen med ett rep som kan ge skador längre fram (figur 31).

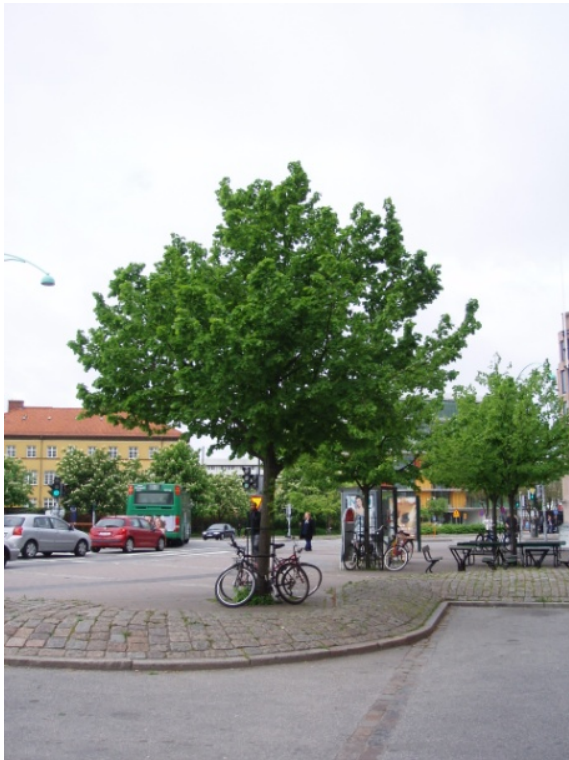
Figur 32. Träd nummer 4

- Bedöms som en B-vitalitet
- 15 år gammalt
- Totalhöjd är ca 8 m
- Krondiameter är ca 6-7 m
- Stamomkrets på 130 cm höjd är 89 cm

Trädet växer snett och stammen kan komma att växa in i trädstödet om trädet blir bredare (figur 33). Finns invuxen bark på något ställe. Trädet har skjutit mycket rotskott vid stammen (figur 34).

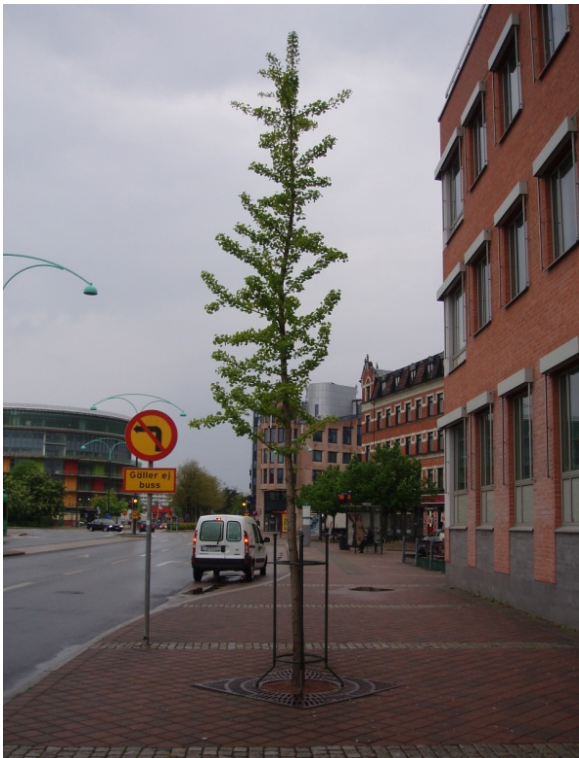
Figur 36. Träd nummer 5

- Bedöms som en A-vitalitet
- 10-15 år gammalt
- Totalhöjd är ca 8 m
- Krondiameter är ca 1 m
- Stamomkrets på 130 cm höjd är 28 cm

Trädet ser vitalt ut med tanke på att det inte är särskilt gammalt och bladverket inte slått ut fullt ännu. Stamskador är lindriga och kommer från beskärningar likaså kronskador.

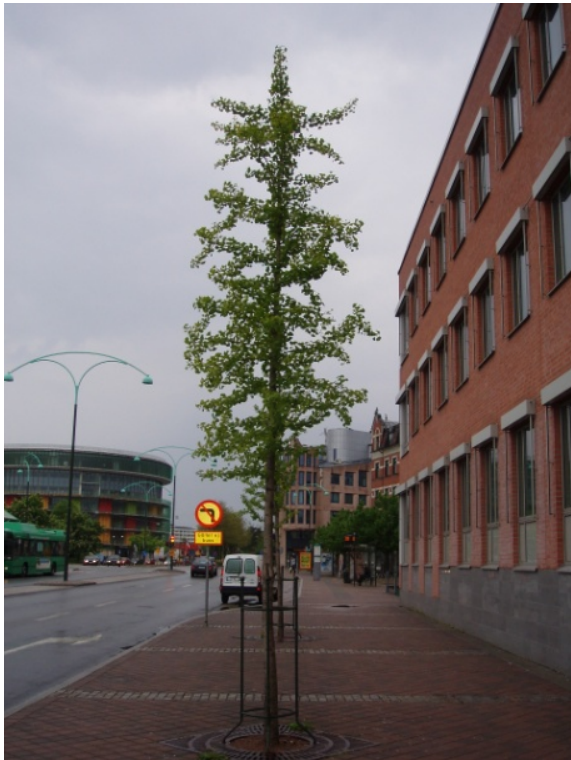
Figur 37. Träd nummer 6

- Bedöms som en A-vitalitet
- 10-15 år gammalt
- Totalhöjd är ca 8 m
- Kron diameter är ca 1,5 m
- Stamomkrets på 130 cm höjd är 32 cm

Trädet ser vitalt ut, men med något dålig tillväxt. Den har en svår stamskada i form av en stor spricka, den har dock övervallats mycket (figur 38). Kronskador är lindriga och har orsakats av beskärning.

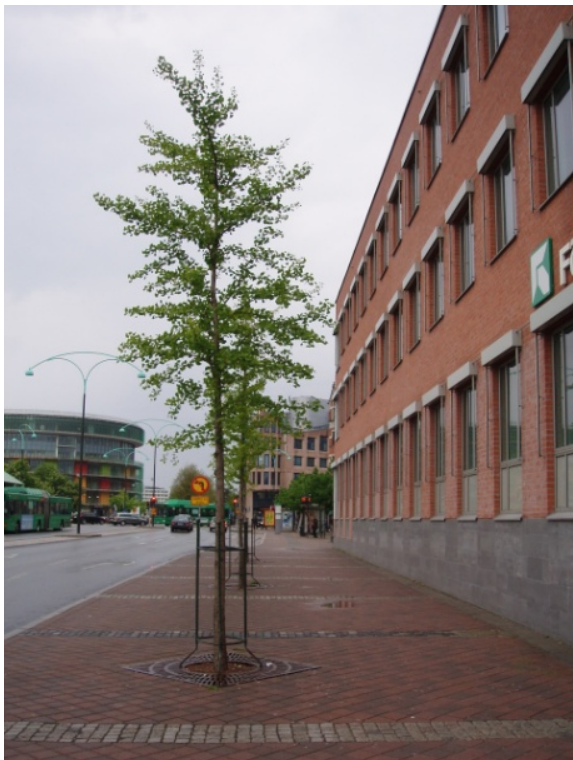
Figur 39. Träd nummer 7

- Bedöms som en A-vitalitet
- 10-15 år gammalt
- Totalhöjd är ca 8 m
- Kron diameter är ca 1,5-2 m
- Stamomkrets på 130 cm höjd är 32 cm

Trädet ser vitalt ut med lindriga stam- och kronskador i form av beskärningsår.

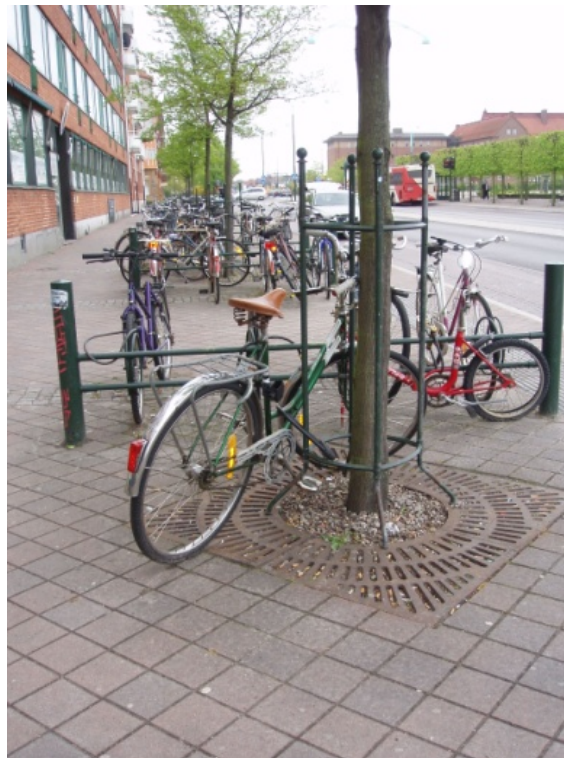
Denna del av Spårväggsgatan sträcker sig från korsningen med Claesgatan till korsningen med Bangatan (figur 40). Förhållandena på delområde 3 är mycket lika förhållandena på delområde 2. Trottoaren är ca 10 m bred och träden är planterade i mitten med ungefär 10 m mellan varje träd. Ytlaget består av betongmarksten och gatusten. Mot norrsidan gränsar 4 och 5 våningar höga hyreshus beklädda med rött tegel. Åt söder går den asfalterade vägen och en bussficka är lagd längs hela delområdet i betongmarksten. Träden har betongmarksten lagd nästan ända fram, men ett markgaller på 1,4 meter är placerat runt stammen. Längs hela delområdet finns cykelställ utplacerade i samma gröna färg som stamskydden. Även här ställs ändå många cyklar mot stamskydden (figur 41 & 42).

Figur 42. Cyklar parkeras mot trädstöd på delområde 3

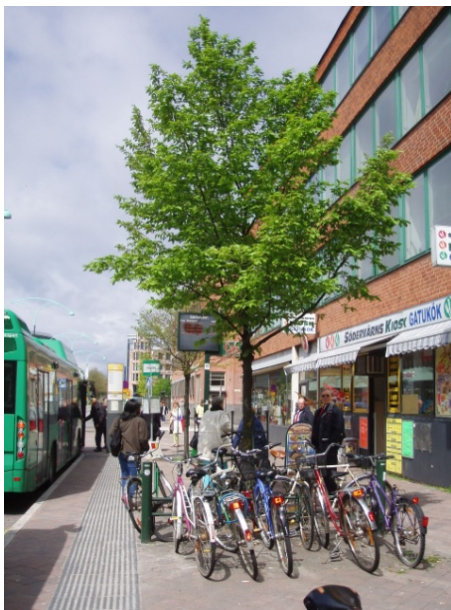
Figur 46. Träd nummer 9

- Bedöms som en B-vitalitet
- 14 år gammalt
- Totalhöjd är ca 9 m
- Krondiameter är ca 4 m
- Stamomkrets på 130 cm höjd är 44 cm

Trädet ser någorlunda vitalt ut, men har några intorkade grenar i kronan. Tillväxten ser dålig ut. Kronan har lindriga beskärningsskador och likaså på stammen (figur 47).

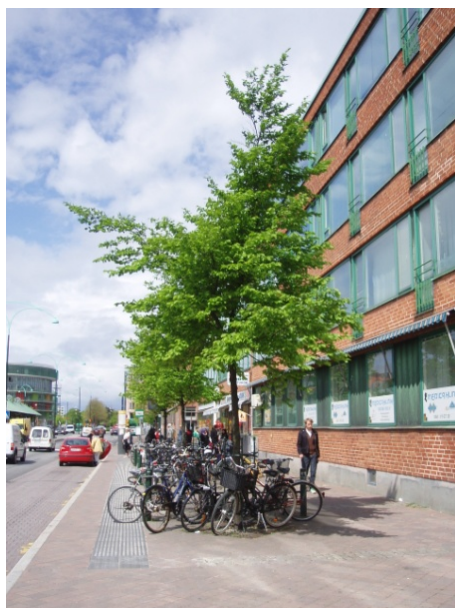
Figur 49. Träd nummer 11

- Bedöms som en B-vitalitet
- 14 år gammalt
- Totalhöjd är ca 9 m
- Krondiameter är ca 4 m
- Stamomkrets på 130 cm höjd är 43 cm

Trädet har en oregelbunden kronform i förhållande till arten (jämför med figur 43, s. 33) med ett högt uppskjutande toppskott. Kronan är frodig med stora blad men toppen på trädet är något intorkad. Stammen har lindriga skador från beskärning och skrap från cyklar som stått lutade mot den (figur 50).

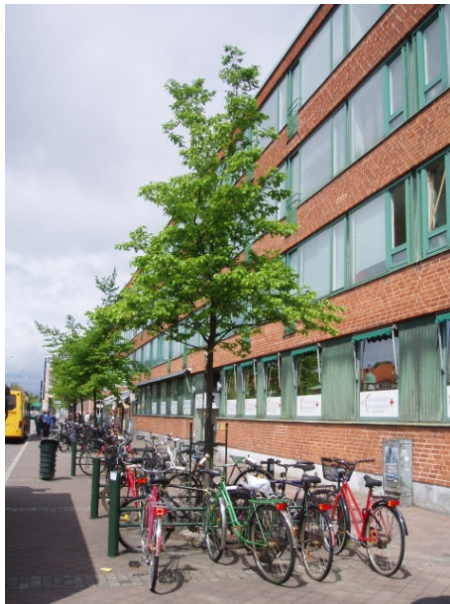
Figur 52. Träd nummer 13

- Bedöms som en B-vitalitet
- 14 år gammalt
- Totalhöjd är ca 9 m
- Kron diameter är ca 4 m
- Stamomkrets på 130 cm höjd är 30.5 cm

Bladmassan är gles och kronan har partier med både små och stora blad. Intorkade grenar förekommer. Stam- och kronskador är lindriga och orsakade av beskärning.

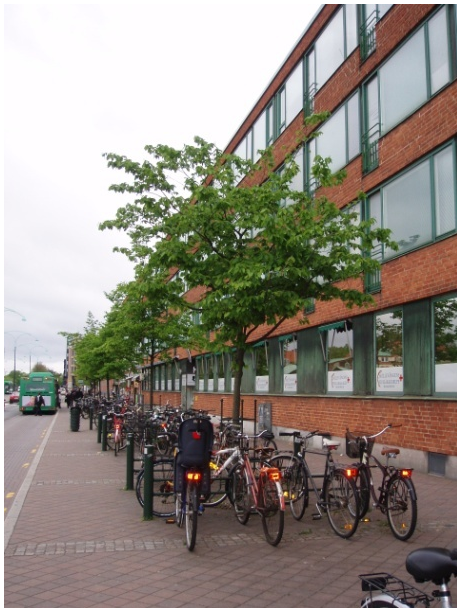
Figur 53. Träd nummer 14

- Bedöms som en B-vitalitet
- 14 år gammalt
- Totalhöjd är ca 8 m
- Krondiameter är ca 4-5 m
- Stamomkrets på 130 cm höjd är 37 cm

Bladen är stora men bladmassan gles. Ett fåtal grenar i kronan är intorkade (figur 54). Stamskador var lindriga från beskärning och skrap i barken från cyklar som stått lutade mot stammen. Kronan har lindriga beskärningsskador

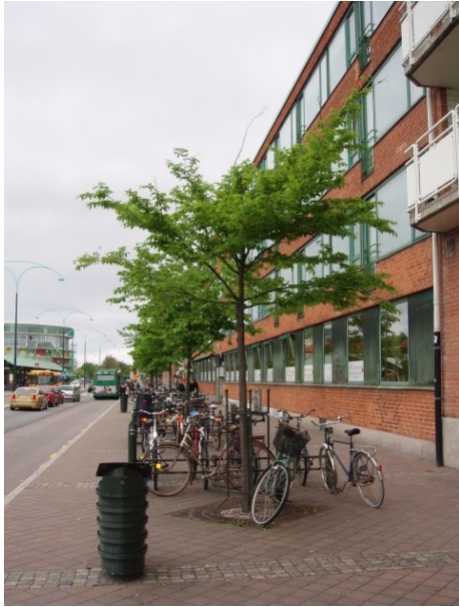
Figur 55. Träd nummer 15

- Bedöms som en B-vitalitet
- 14 år gammalt
- Totalhöjd är ca 8 m
- Krondiameter är ca 4 m
- Stamomkrets på 130 cm höjd är 32.5 cm

Toppen på trädet är helt död och sticker upp som en torr pinne ca 1 m (figur 58). Hela kronan har en gles bladmassa med små blad. Stammen har lindriga skador från beskärning och cyklar som stått lutade mot (figur 56 & 57). Kronan har lindriga skador från beskärning. Trädet gränsar mot vitalitet C.

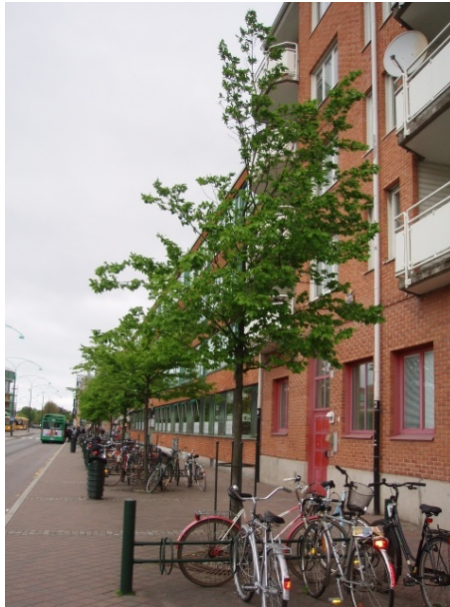
Figur 59. Träd nummer 16

- Bedöms som en B-vitalitet
- 14 år gammalt
- Totalhöjd är ca 9 m
- Krondiameter är ca 4-6 m
- Stamomkrets på 130 cm höjd är 35 cm

Kronan har en gles bladmassa, dålig tillväxt och ett fåtal intorkade grenar. Stammen har lindriga beskärningsskador och kronan likaså.

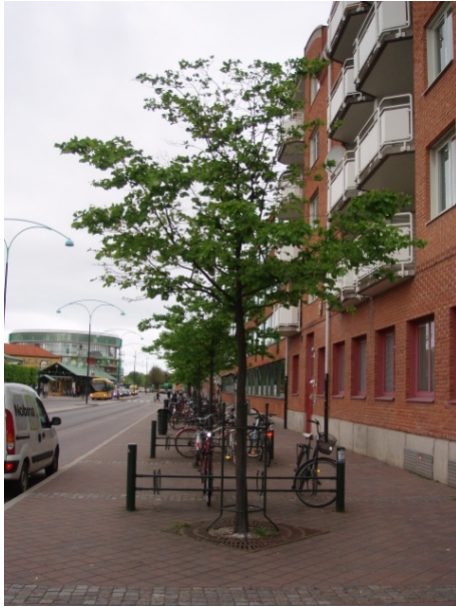
Figur 60. Träd nummer 17

- Bedöms som en B-vitalitet
- 14 år gammalt
- Totalhöjd är ca 8 m
- Krondiameter är ca 4-5 m
- Stamomkrets på 130 cm höjd är 39 cm

Kronan har en gles bladmassa med många intorkade grenar och små blad (figur 62). Beskärningsskador på stammen är lindriga med övervallning. Skador i kronan är måttliga med dålig övervallning (figur 61).

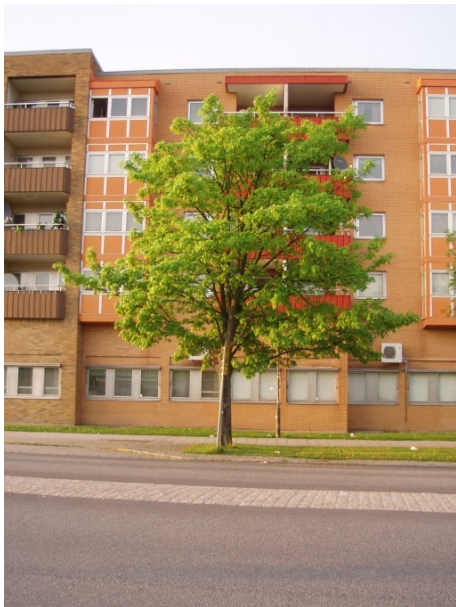
Figur 64. Träd nummer 18

- Bedöms som en A-vitalitet
- 25 år gammalt
- Totalhöjd är ca 12 m
- Krondiameter är ca 10 m
- Stamomkrets på 130 cm höjd är 100 cm

Trädet ser relativt välmående ut. Inga döda kvistar eller toppskott, men något gles bladmassa. Barken är invuxen på något ställe. Kronreducering är utförd i efterhand (figur 65). Det är inget som anses vara en normal skötselåtgärd för gatuträd. Att en kronreducering utförs i efterhand kan enligt (Jansson s. 60) bero på att trädet kan vara för stort i storlek för den utvalda platsen. På denna plats har grenar tagits bort som sträckts ut på bilvägen.

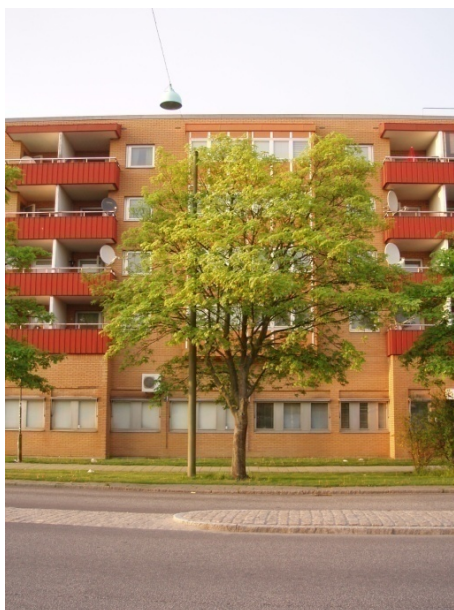
Figur 66. Träd nummer 19

- Bedöms som en B-vitalitet
- 25 år gammalt
- Totalhöjd är ca 14 m
- Krondiameter är ca 8-10 m
- Stamomkrets på 130 cm höjd är 108 cm

Trädet ser ganska välmående ut men med något gles krona. Inga döda kvistar eller toppskott. Det är planterat ca 1 m intill en elbelysningsstolpe, vilken kronan har växt in i (figur 67). Kronreducering är gjord mot bilvägen. Beskärningsskador på stammen är lindriga och har en god övervallning. Beskärningsskador i kronan är måttliga.

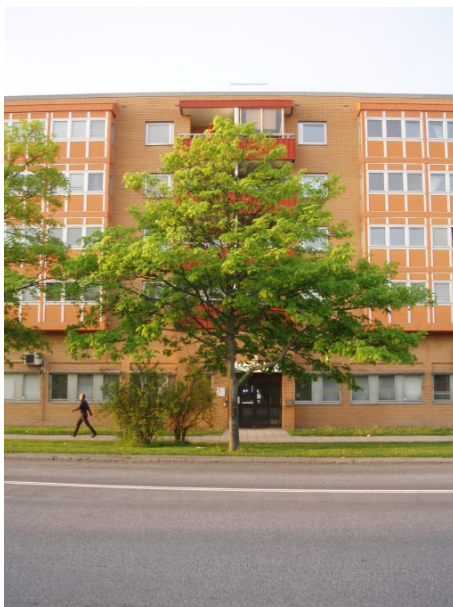
Figur 68. Träd nummer 20

- Bedöms som en A-vitalitet
- 25 år gammalt
- Totalhöjd är ca 13 m
- Krondiameter är ca 8-10 m
- Stamomkrets på 130 cm höjd är 78 cm

Trädet har en ganska bred och frodig krona. Stam- och kronskador är lindriga med god övervallning. Kronreducering är gjord mot bilvägen.

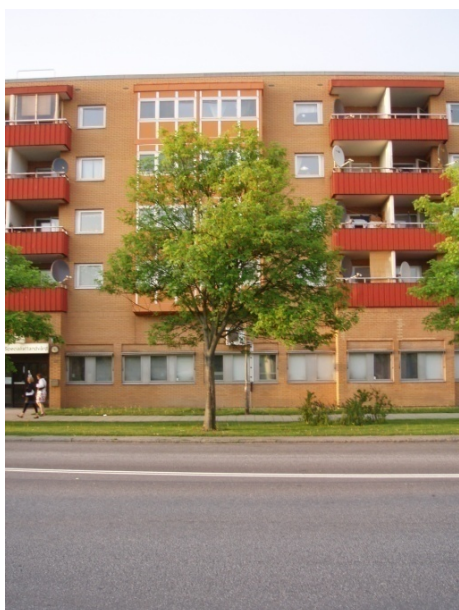
Figur 69. Träd nummer 21

- Bedöms som en B-vitalitet
- 25 år gammalt
- Totalhöjd är ca 13 m
- Kron diameter är ca 8-10 m
- Stamomkrets på 130 cm höjd är 80 cm

Kronan har en något gles bladmassa med döda kvistar på södersidan. Något sämre tillväxt än träd nummer 18-20. Stamskador är måttliga och det går en ca 1 m lång spricka i stammen (figur 70). Kronreducering är gjord mot bilvägen och kronskador är lindriga.

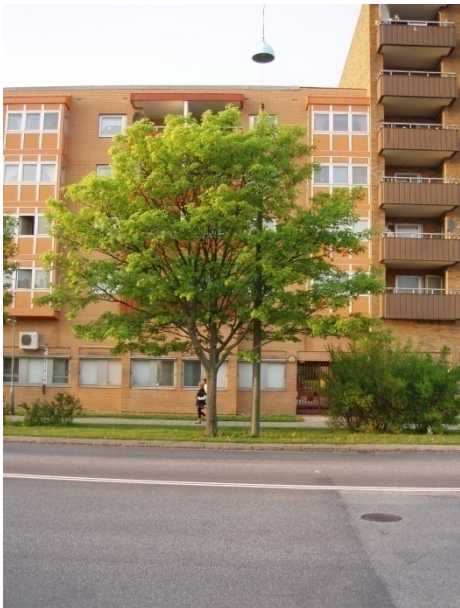
Figur 71. Träd nummer 22

- Bedöms som en A-vitalitet
- 25 år gammalt
- Totalhöjd är ca 14 m
- Krondiameter är ca 10-12 m
- Stamomkrets på 130 cm höjd är 82 cm

Kronan är ganska frodig och trädet har en fin estetisk form. Det är placerat ca en meter från elbelysningsstolpe, vilken kronan växt in i. Stamskador är måttliga på grund av invuxen bark och beskärning (figur 72). Kronreducering är gjord mot bilvägen.

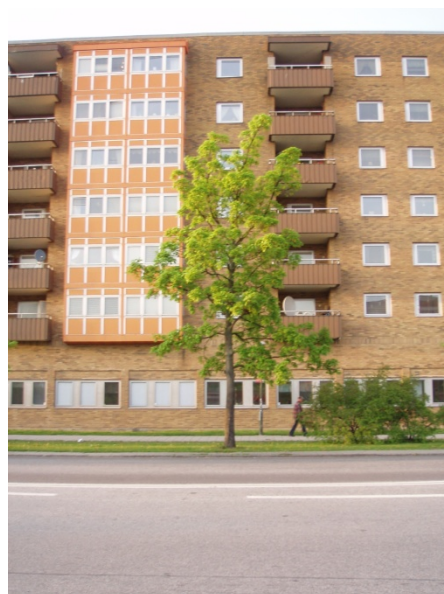
Figur 74. Träd nummer 24

- Bedöms som en B-vitalitet
- 25 år gammalt
- Totalhöjd är ca 10 m
- Kron diameter är ca 6 m
- Stamomkrets på 130 c m höjd är 81 cm

Kronan har en konstig form i jämförelse med arten, den är hög men smal. Bladmassan är ganska frodig. Kronskador är lindriga med kronreducering mot bilvägen. Stamskador är lindriga med invuxen bark på något ställe.

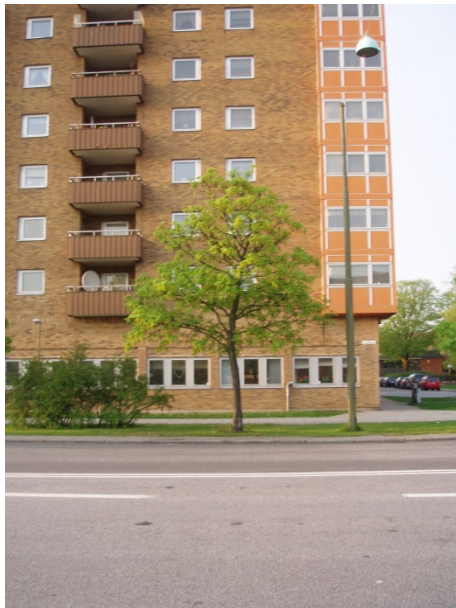
Figur 75. Träd nummer 25

- Bedöms som en B-vitalitet
- 25 år gammalt
- Totalhöjd är ca 7 m
- Krondiameter är ca 7 m
- Stamomkrets på 130 cm höjd är 65 cm

Trädet har en hämmad tillväxt. Kronan har en gles bladmassa och lindriga skador från beskärning. Stamskador är också lindriga med invuxen bark på något ställe. Trädet är placerat ca 2-3 m från en elbelysningsstolpe.
