# URINSORTERANDE TOALETTER - RENSNING AV STOPP SAMT UPPSAMLING OCH ATTITYDER.

URINE SEPARATING TOILETS - CLEARING OF BLOCKAGES,  
COLLECTED VOLUME AND ATTITUDES.

**Magnus Lindgren**

Examensarbete

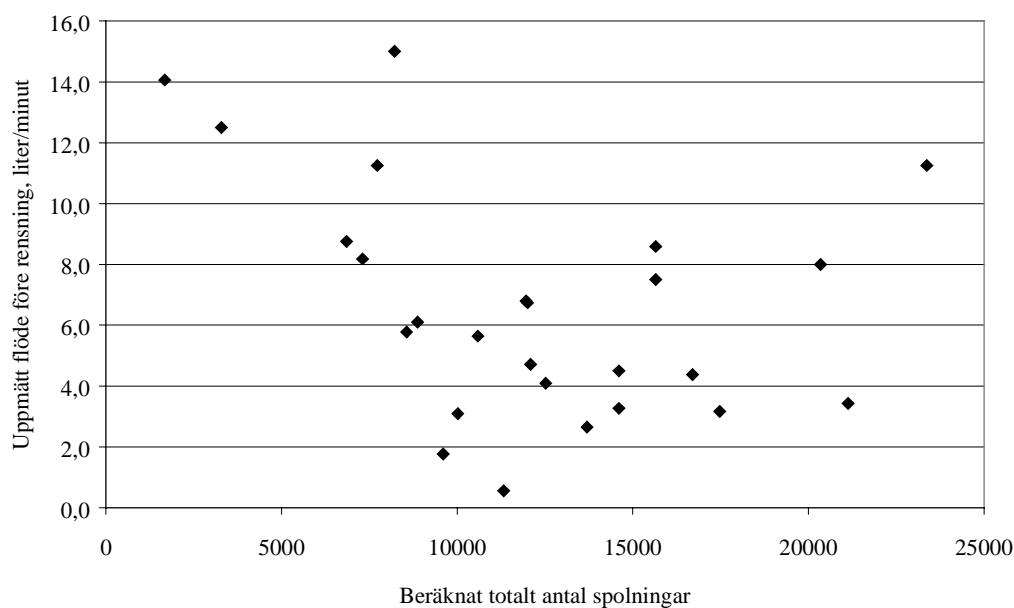
Sambandet mellan flöde och användningsfrekvens innehåller många stora felkällor i form av de boendes uppskattning av familjens sammanlagda toalettanvändning per dag och tid sen senaste rensning av vattenlåset. Det är även svårt att uppskatta hur bra flödet genom vattenlåset blev efter den senaste rensningen. P.g.a. dessa anledningar har ingen korrigering kunnat göras med hänsyn till senaste rensning. Flödet verkar dock ha något samband med toalettanvändningen, se figur 7. Det finns en trend att flöde genom vattenlåset blir sämre fram till ca 15 000 beräknade toalettbesök för att därefter bli mycket varierande.

Figur 7. Samband mellan uppmätt flöde genom vattenlåset och beräknat totalt antal toalettbesök för 58 undersökta toaletter från Understenshöjden.

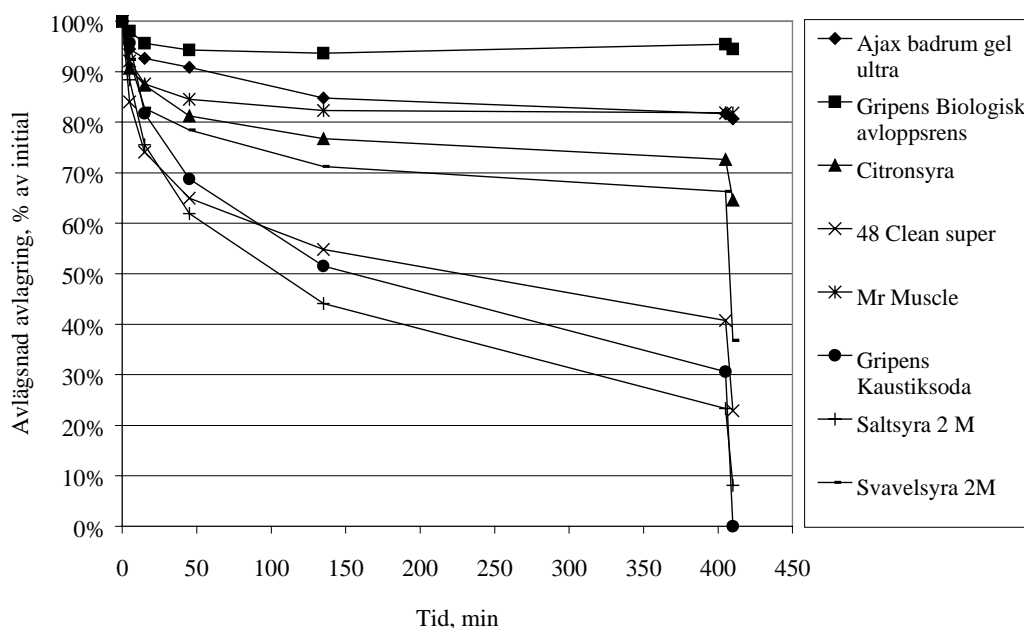
Ingen av de i affärer lättillgängliga propplösarna/rengöringsmedlen hade någon större effekt på avlagringen. Den biologiska avloppsrensens byggde till och med på beläggningen under den sista behandlingsperioden och reducerade totalt mindre än 10% av den totala beläggningen. Mr Muscle och Ajax badrum gel reducerade totalt knappt 20%. Citronsyran var något bättre, ca 35% avlägsnades efter spolning. De kemikalier som hade den största effekten på avlagringarna var kaustiksoda, saltsyra samt 48 Clean SUPER som samtliga avlägsnade mer än 75% av avlagringarna. Svavelsyran följde tätt därpå med en total reducering av drygt 60%.

Figur 8. *Avlagringen som reducerats under de olika behandlingsperioderna. Sista punkten motsvarar reduktionen vid spolning av rörsektionen. Punkterna utgör medel från tre uppreppningar.*

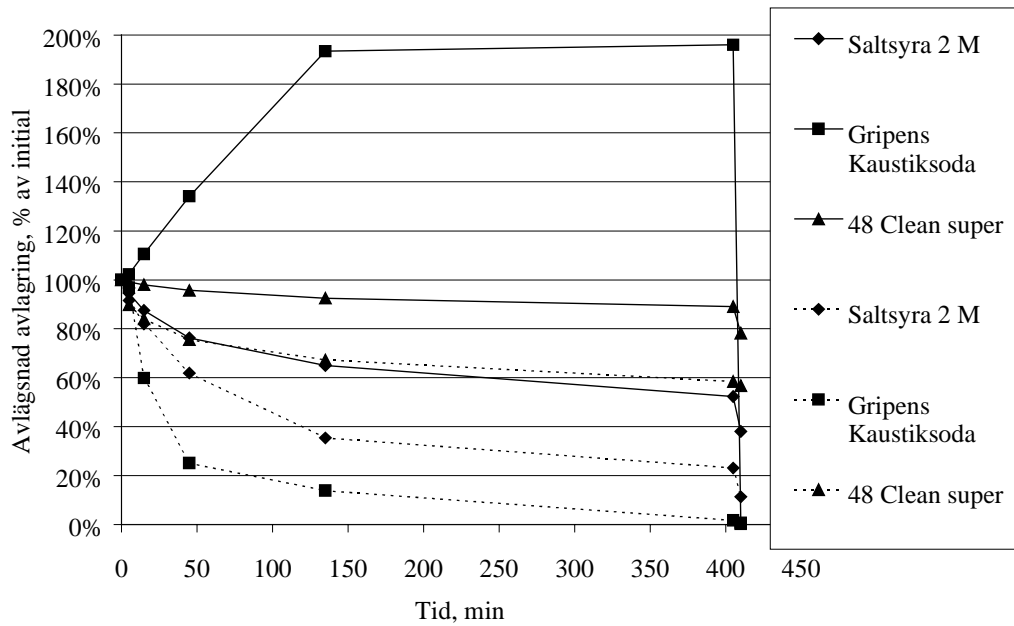
Vid behandling med oanvända kemikalier och sköljning mellan behandlingsperioderna förekom ingen viktökning i vattenlåset med kaustiksoda (figur 9). Slutresultatet blev detsamma som i första delstudien men den största reduktionen skedde i början av tidsserien, ca 75% reducerades inom 45 minuter. Även saltsyra och 48 Clean SUPER var effektivare med detta upplägg, de reducerade 89 respektive 43%. Den största reduktionen

Figur 9. Avlagring som reducerats under de olika behandlingsperioderna under första och andra delstudien då återanvända (heldragen linje) resp. oanvända (streckad linje) kemikalier användes. Sista punkten visar reduktion efter sköljning av vattenlåset.

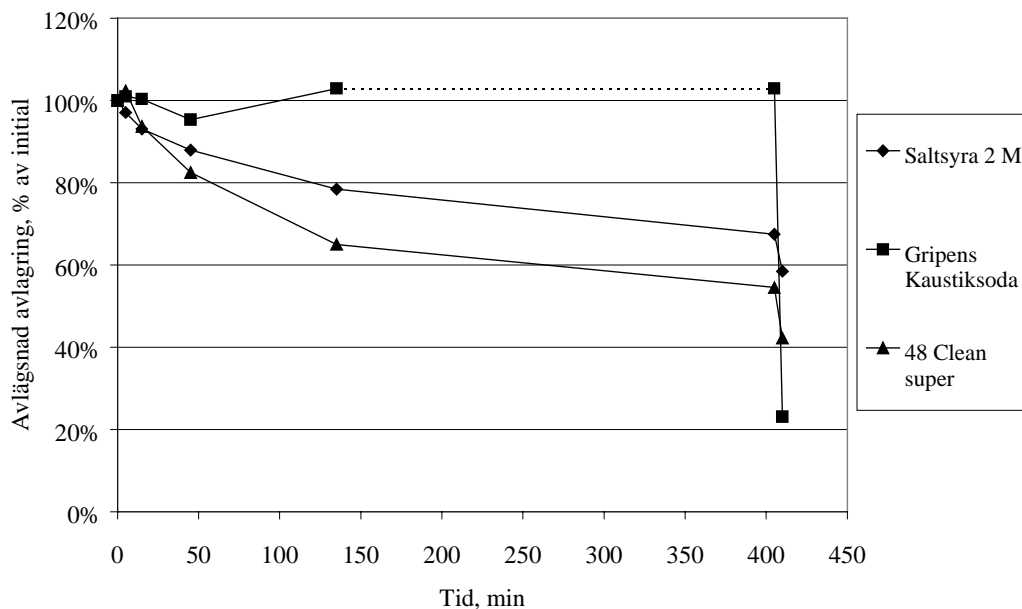
Figur 10. Avlagring som reducerades under de olika behandlingsperioderna vid användning av nya kemikalier och normal spolvattenmängd (2 dl). Sista punkten visar reduktionen efter spolning av vattenlåset.

Resultaten från den tredje delstudien, där vattenlåset monterades i samma läge som i toaletten, återfinns i figur 10. I denna delstudie användes nya kemikalier och vattenlåset sköljdes med två deciliter vatten mellan varje behandlingsperiod.

Under den sista behandlingsperioden var flödet genom vattenlåset som behandlats med kaustiksoda i princip obefintligt vilket omöjliggjorde sköljning och en riktig applicering av ny kemikalie under den sista behandlingsperioden. Detta har i figur 10 visats genom att strecka motsvarande behandlingsperiod.

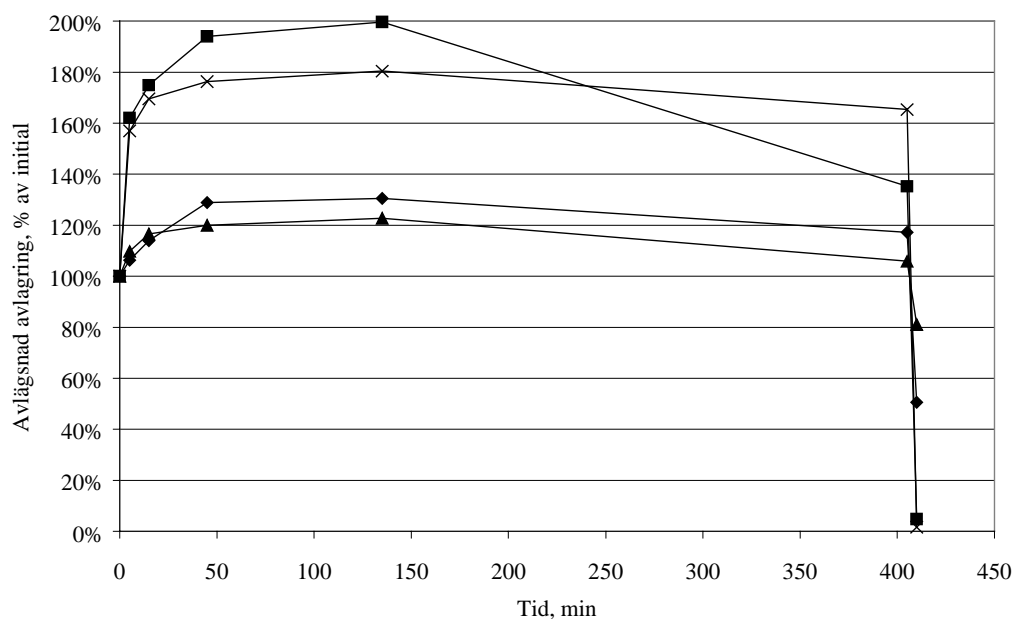
Vid behandling med Gripens propplösare var förhoppningen att vattenlåset inte skulle täppa igen på samma sätt som vid behandling med kaustiksoda. Av resultatet från de fyra försöken med Gripens propplösare (figur 11) framgår att denna förhoppning inte infriades, avlagringen byggdes på precis som vid behandling med kaustiksoda.

Figur 11. Avlagringen som reducerades under de olika behandlingsperioderna vid behandling med Gripens propplösare. Sista punkten motsvarar reduktionen efter spolning av vattenlåset.

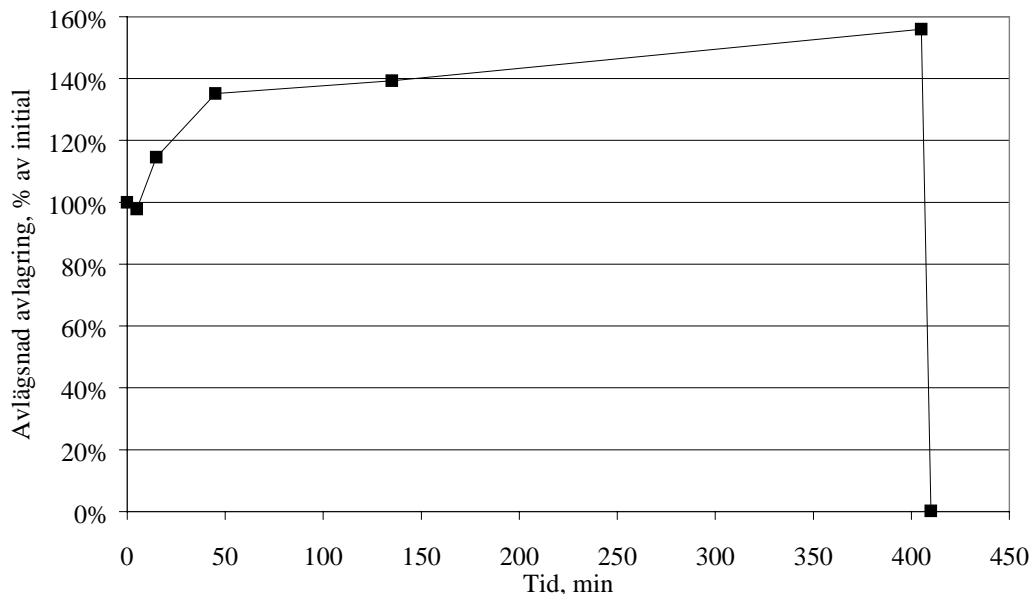
Även vid behandling med kaustiksoda av ett helt plastvattenlås byggdes avlagringen först på viktligt, precis som för kopparvattenlåsen (figur 12). Inom 45 minuter var flödet genom vattenlåset mycket lågt eftersom avlagringen svällde. Det var dock möjligt att spola ut avlagringen efter avslutad mätserie. Efter spolning var vattenlåset helt rent, 100% reduktion, förutom ett fåtal små mörka fläckar närmast anslutningen till urinskålen.

Figur 12. Avlagringen som reducerades under de olika behandlingsperioderna vid behandling med kaustiksoda av plastvattenlås. Sista punkten motsvarar reduktionen efter spolning av vattenlåset.
