PENILAIAN KONDISI JEMBATAN KEDUANG PASCABANJIR

Dedy Hamdani¹⁾, SA Kristiawan²⁾ dan Cahyono Ikhsan²⁾

¹⁾ Dinas Pekerjaan Umum Kabupaten Hulu Sungai Selatan, Jl. Singakarsa No. 17 Kandangan (71213).

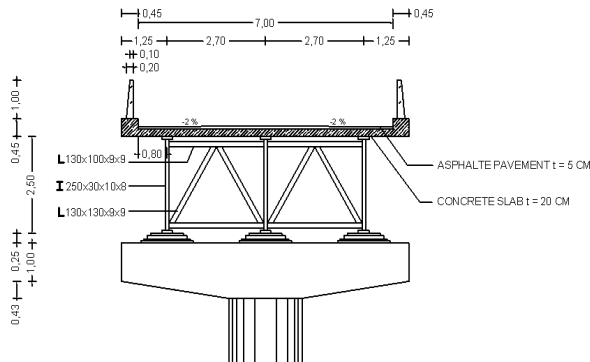
Gambar 1. Penampang melintang struktur atas jembatan

Jembatan Keduang merupakan jembatan komposit baja-beton dengan lebar 7 m serta memiliki total panjang bentang 91,18 m yang dibagi menjadi 3 (tiga) bentang oleh adanya 2 (dua) pilar. Struktur utama bangunan atas berupa 3 (tiga) buah gelagar komposit baja-beton yang sejajar dengan jarak antar gelagar sekitar 2,7 m dan membentang sejauh sekitar 30 m. Gelagar-gelagar tersebut diperkuat dengan rangka pengaku baja (Lihat Gambar 1).

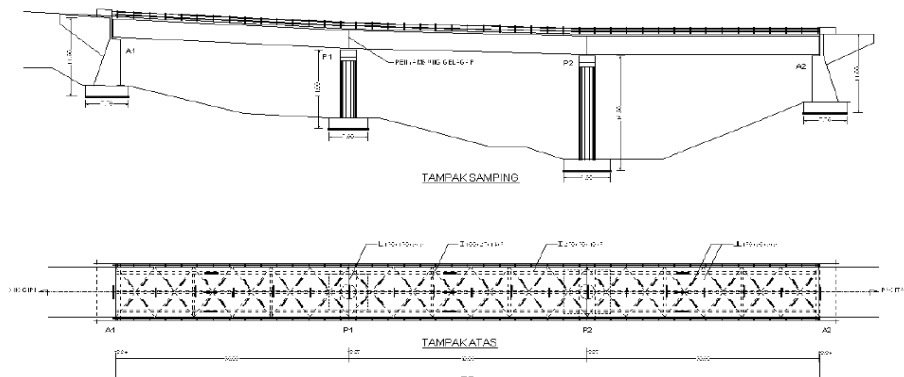
Gambar 2. Penampang memanjang jembatan

Struktur pilar-pilar yang membagi jembatan Keduang menjadi 3 (tiga) bentang terbuat dari beton bertulang dengan kepala pilar merupakan struktur kantilever dengan bentang tiap sisi 2,94 m dari muka pilar. Sementara struktur pilar merupakan kolom bulat dengan diameter 2,5 m. Tinggi total pilar sampai lapisan bawah pondasi adalah 11 m untuk Pilar 1 (P1) dan 16 m untuk Pilar 2 (P2). Pondasi langsung berbentuk persegi (5 x 5 m) terbuat dari beton bertulang dengan tebal 1,5 m menopang seluruh struktur pilar. Struktur pilar tersebut tertanam dari

elevasi dasar sungai sedalam 3,6 m dan 5,6 m masing-masing untuk P1 dan P2 diukur terhadap dasar pondasi. Gambar 2 memperlihatkan sketsa jembatan.
