EVALUACIÓN DE LA GESTIÓN DE LA ASADA DE SANTA CRUZ, SANTA CRUZ, TURRIALBA DESDE UNA PERSPECTIVA DEL USO SOSTENIBLE DEL RECURSO HÍDRICO.

DOCUMENTO N° A021

Noviembre, 2016

Gaviria-Montoya L; Pino-Gómez M, Soto-Córdoba S.

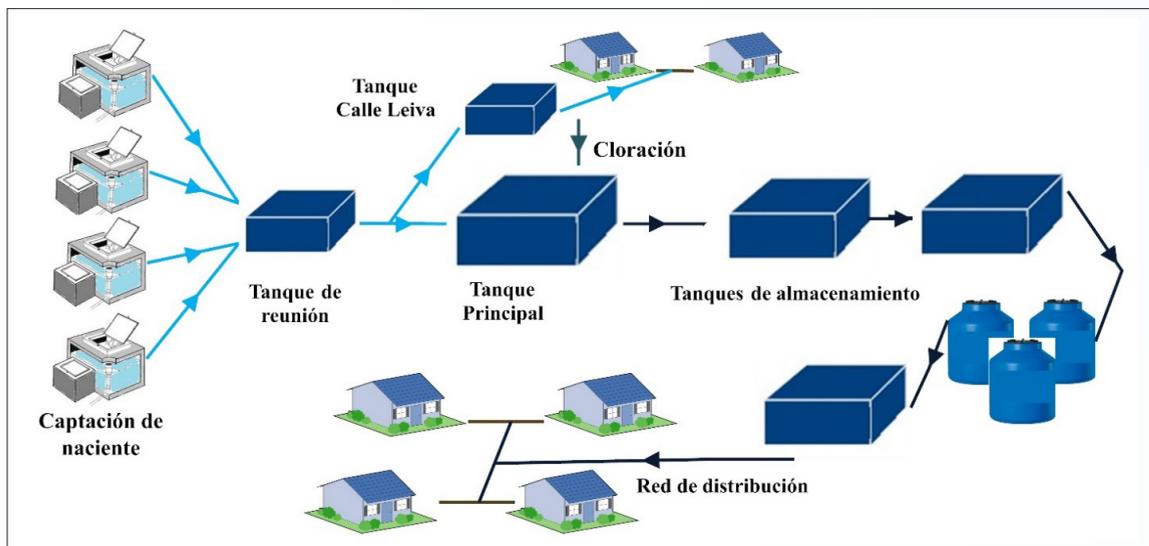
Figura 3.1. Esquema del sistema del acueducto de Santa Cruz.

Las fuentes de abastecimiento empleadas por este acueducto son de nacientes, las cuales se cloran en el tanque de almacenamiento; para su desinfección se utiliza la técnica de “pastillas”. Como se muestra en la Figura 3.1 el sistema de este acueducto está compuesto por cuatro captaciones tipo nacientes, nueve tanques de almacenamiento, líneas de conducción, redes de distribución y un sistema de desinfección. El acueducto no posee micromedición.

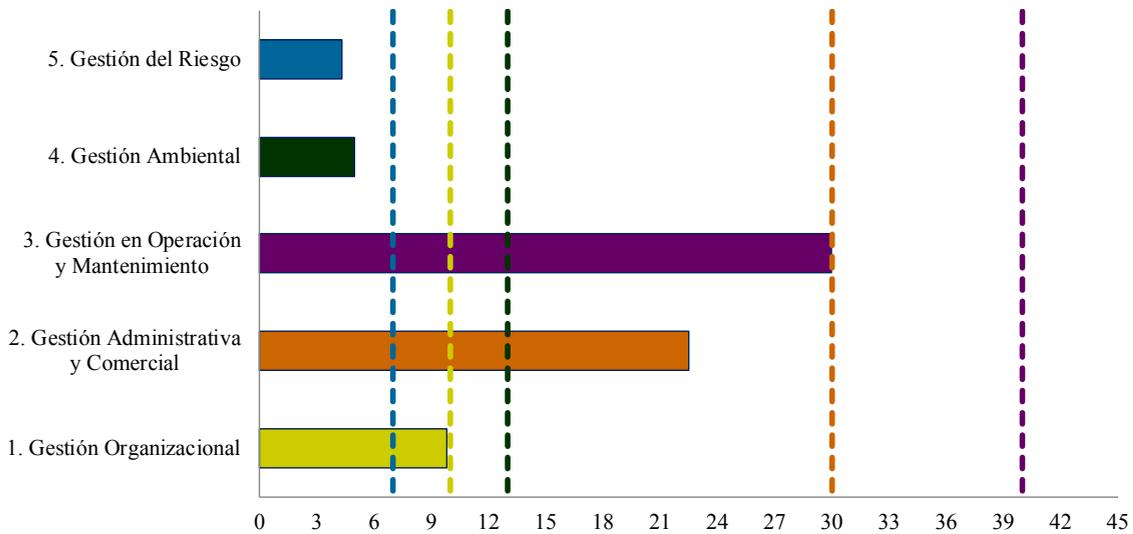
Figura 4.2. Comparación de los diferentes tipos de gestión evaluados en la ASADA, con respecto al valor óptimo.

De acuerdo a la herramienta evaluación de ASADAs, queda clasificada como ASADA B (En Desarrollo) al obtener una calificación de 71,6 como se muestra en el **Apéndice 1**. En la Figura 4.2 se observa un resumen de los resultados obtenidos en cada una de las unidades de gestión de la herramienta

A partir de la Figura 4.2, se observa que la gestión organizacional es la que presenta la mejor calificación con un alcance del 98% con respecto a valor óptimo, el único factor con el que no cumple es que todos sus abonados estén constituidos como socios.
