Sistema de seguimiento y análisis del comportamiento mecánico del Giraldirlo

Mario Solís Muñiz, Antonio Romero Ordóñez, Pedro Galvín Barrera y José Domínguez Abascal
Grupo de Estructuras, Escuela Técnica Superior de Ingenieros, Universidad de Sevilla

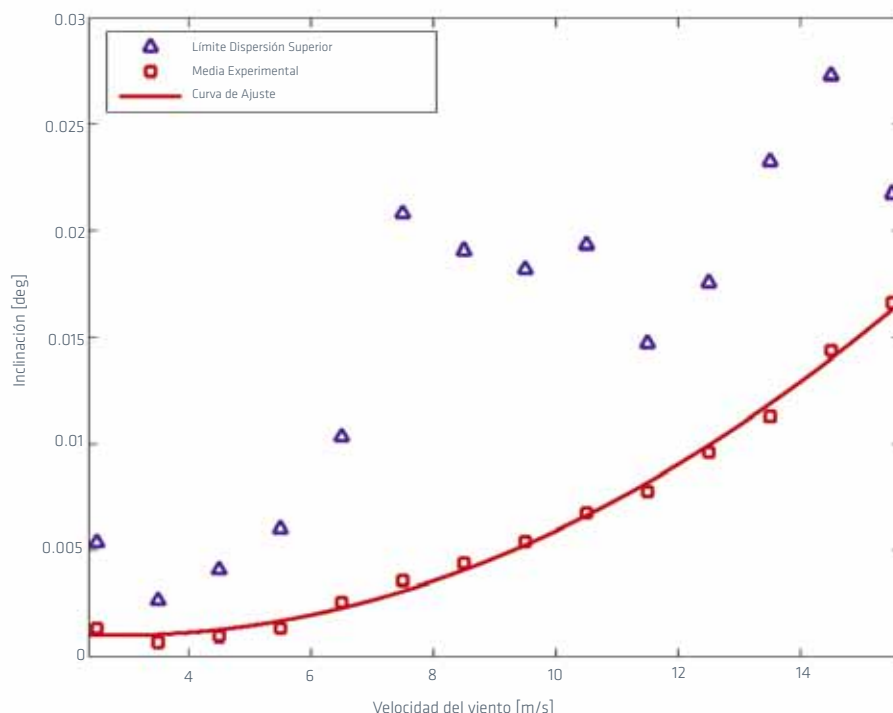
Desde que comenzó el proyecto de monitorización, el Giraldillo se encuentra en el mismo estado de conservación que tras su reposición

En el caso de Giralddillo, no se observan cambios en la evolución del valor de su frecuencia natural que puedan indicar algún tipo de deterioro en su estructura.
