Un estudio de caso: Rehabilitación singular de edificios de viviendas en la barriada del Parque Alcosa, análisis de daños constructivos comunes y propuesta de intervención

A case study: the rehabilitation of residential buildings in Parque Alcosa district, analysis of common diseases and intervention proposal

R. D. Cano-Marín (*), A. Jaramillo-Morilla (*), F.J. Bernal-Serrano (*), D. Moreno-Rangel (*)

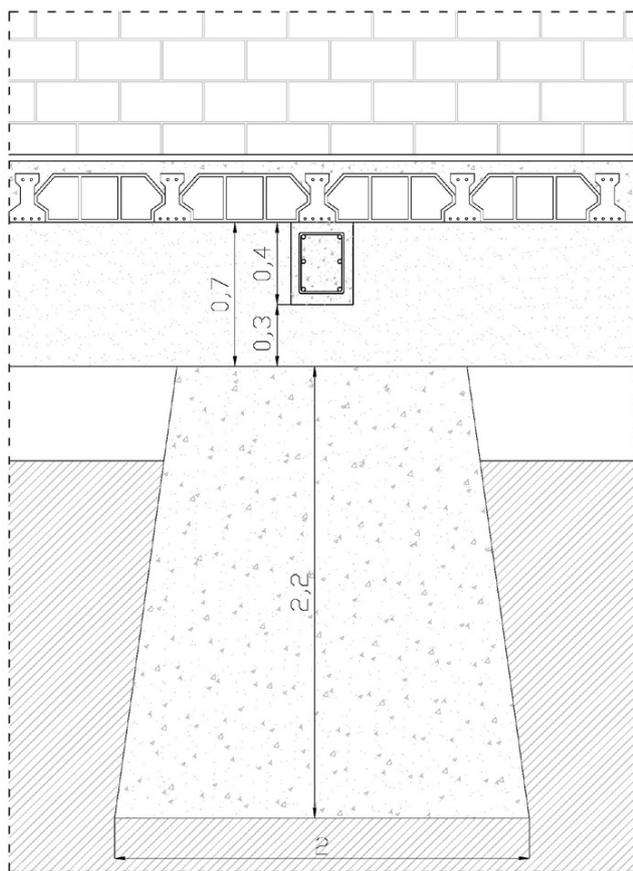
Figura 3. Detalle de cimentación

Los edificios que componen las manzanas comparten una cimentación ejecutada mediante un forjado sanitario con altura libre de 80 cm, formado por jácenas hormigón armado de 70 cm canto sobre las que apoyan los muros de carga. Embrochando estas jácenas se disponen una vigas de atado de hormigón armado de 40 cm de canto, y en el encuentro de jácenas y vigas de atado unos pozos de cimentación troncocónicos de hormigón en masa de 2,20 m de profundidad con una base de 2 m de diámetro, según el detalle de la Figura 3.

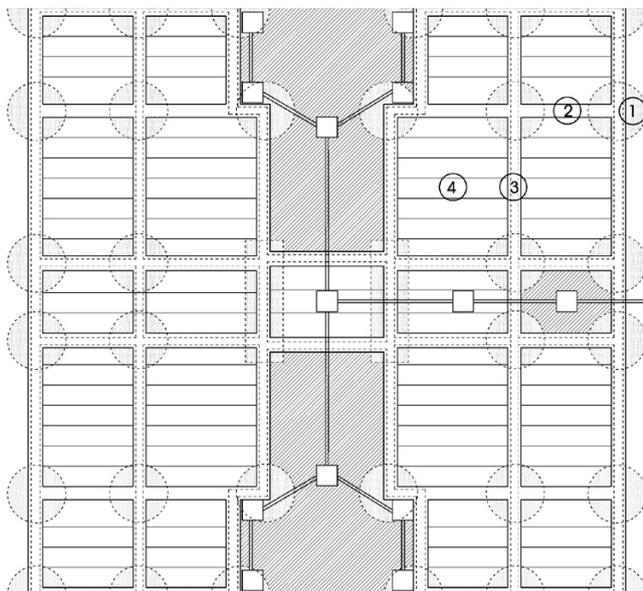
La instalación de saneamiento horizontal, ejecutada mediante arquetas de fábrica de ladrillo y colectores de fibrocemento, parte de los patios interiores quedando embebidas en el terreno y no resultando registrable hasta su encuentro con el trazado ubicado en el vestíbulo del edificio, donde las arquetas tienen su base apoyada directamente en el terreno y son accesibles desde el forjado sanitario, según el detalle de la Figura 4.

Figura 4. Esquema en planta de la cimentación y sección del edificio, con la siguiente correspondencia: 1 pozo de cimentación, 2 vigas de atado, 3 jácenas y muro de carga y 4 forjado sanitario.
