Snublesten i byggeriet

Bilagsbind

Bilag til rapport
BYG•DTU R-107
2004

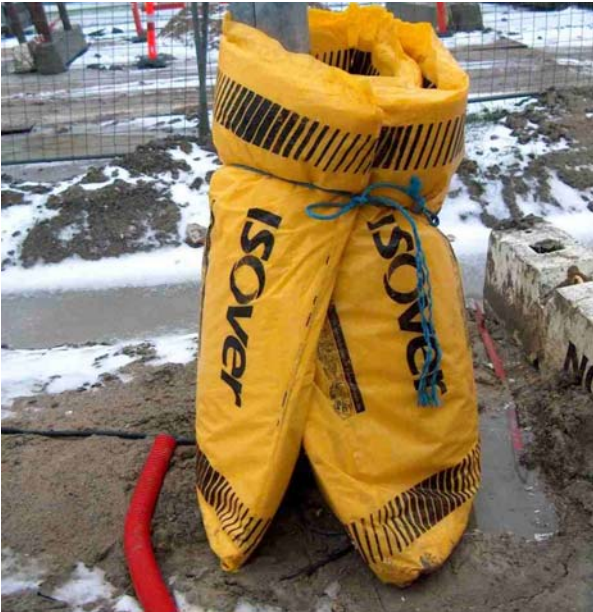
Billede 1 – Foranstaltning – vandhanerne er pakket ind i isoleringsmætter.

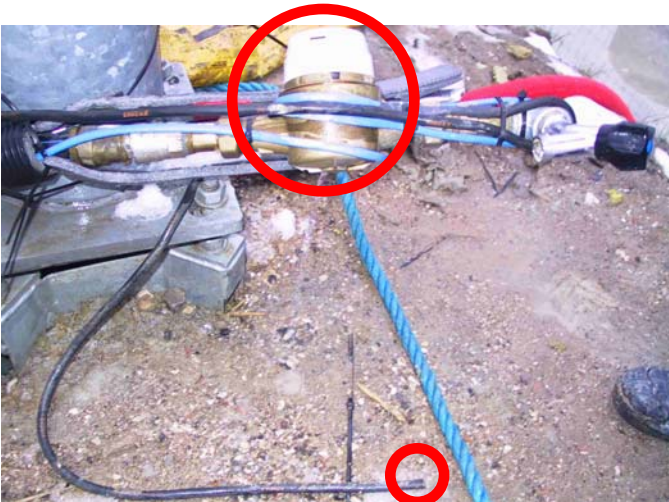
El-tracede vandhaner der er traced, men hvor strømmen ikke er tilsluttet. Dette har betydet, at hanerne er frostsprængt. Dette opdager praktikanten på sin tur rundt på pladsen, og kontakter derfor den udførende fra el-service. Udførende siger, at man skal have gravet grøft, før kablerne kan føres. Dette mener praktikanten dog, at der er givet ordre til. Ved en rundtur på pladsen ses det, at vandhane nr. 5 ikke er gravet ud. De resterende mangler kun at blive tilsluttet. De var pakket ind i isoleringsmåtter, men det har ikke været nok.

Billede 2 - El-tracing er ikke tilsluttet, den sorte ledning i bunden af billedet stammer fra el-tracing. Resultatet er en sprængt vandmåler.

Udbedring:	Praktikanten meddeler udførende fra service, at vandhanerne på pladsen er frosset, som følge af manglende el-tracing. (For at der igen skal komme vand skal de skiftes, og der skal tilsluttes strøm, så det hindres at der opstår frostsprængninger igen).
Forholdsregel	Man forsøgte, at undgå nærværende episode ved at udføre nogle foranstaltninger - vandhanerne var pakket ind i isoleringsmåtter. Dette er en metode, der kan benyttes så længe man tapper af vandet. Når man lukker for vandet vil det igen fryse til. Ydermere har udførende fra service været kaldt ud til pladsen for at etablere el-tracing før frosten kom, hvor man havde gravet op så de kunne trække ledningerne.
Endelig konsekvens	Man etablerer vandforbindelsen på en ikke hel lovlig vis, idet man mangler vandmålere på samtlige udtag på pladsen kl. 13 ²⁵ (07/01-04). De nye vandmålere er bestilt, men kommer først mandag den 12/01-04. Det er dyrere at lukke/stoppe arbejdet, end at betale den bøde man vil få for ikke at bruge vandmålere.

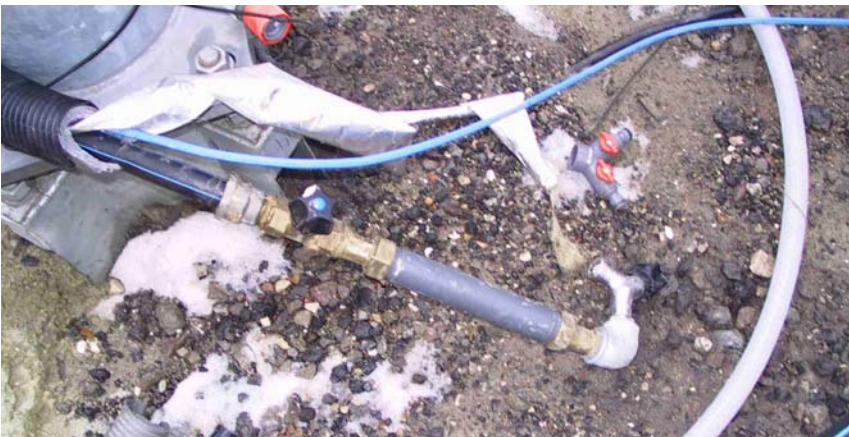
Billede 3 - Vand etableret på ikke lovlig vis.

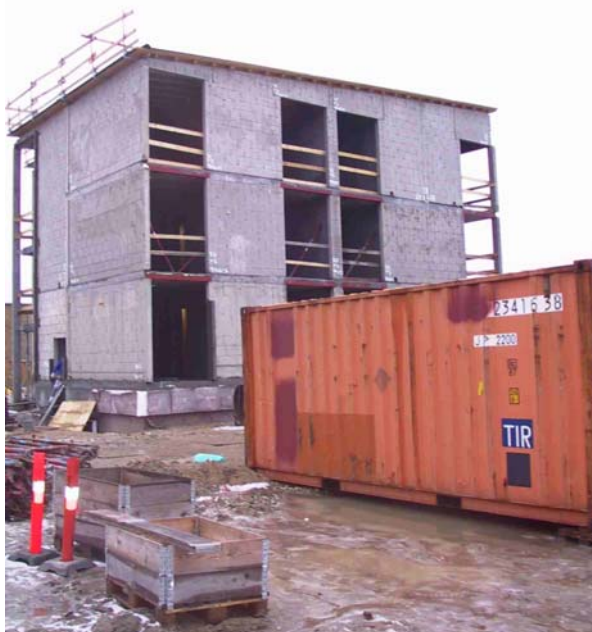
Billede 1 – Manglende overdækning.

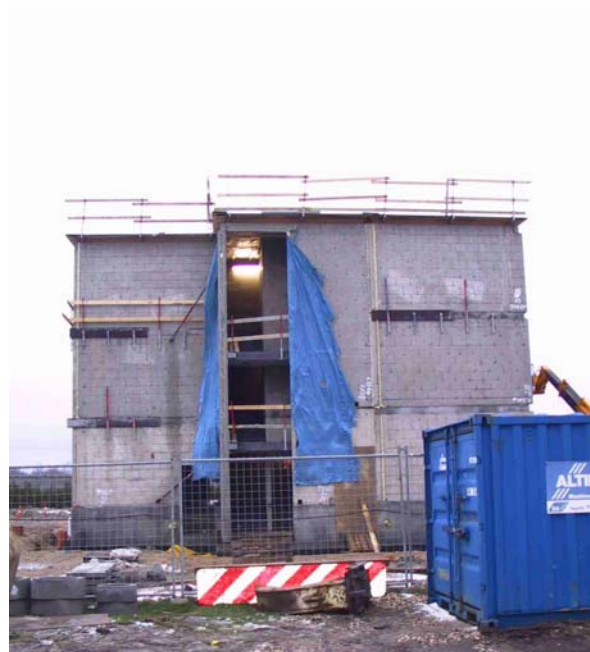
Presenningløsningen virker ikke professionelt. Det er naivt at tro, at en mur med murebindere ikke vil gøre skade på presenningen. Det der burde være gjort var, at der var lavet nogle rammer hvorpå plastikken blev spændt udover. Dette ville dog medføre et større tidsforbrug. Der skal en tømrer til at lave rammerne, og nogle til at montere plastikken, hvilket nok vil tage omkring 3 uger.

Billede 2 – Manglende overdækning, hvilket skyldes at man har valgt en billig presenning.

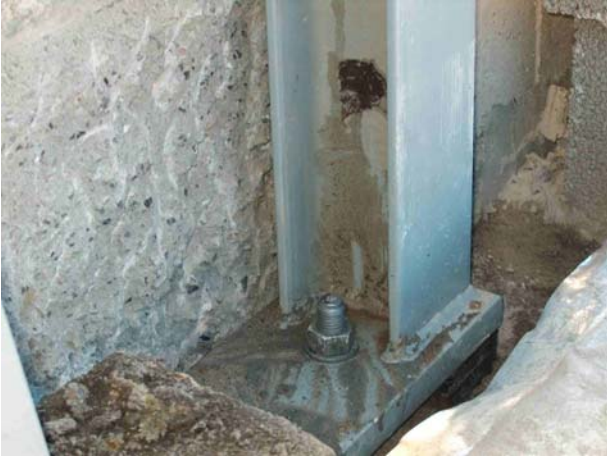
Billede 2 – Nærbillede af monteret altankonsol.

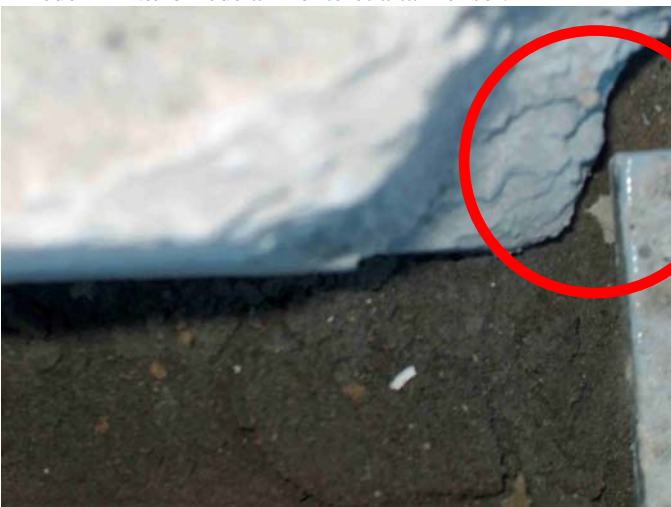
Billede 3 – Der er hakket af kantstøbningen for at få plads til altankonsollen.

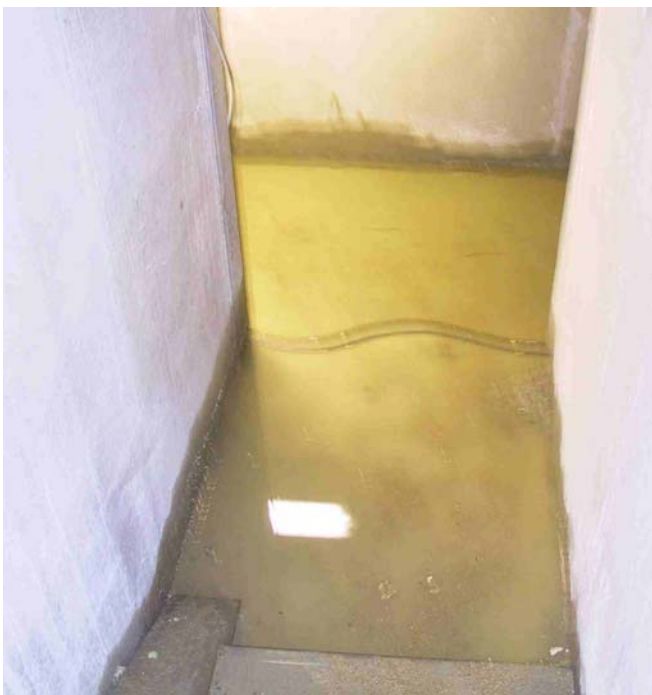
Billede 1 – Vand i kælder.

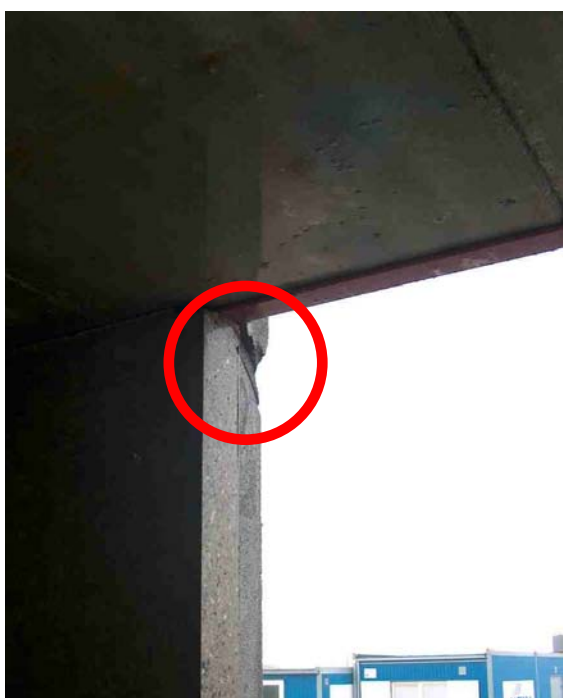
Billede 1 – Tilskæring af vindueshul.

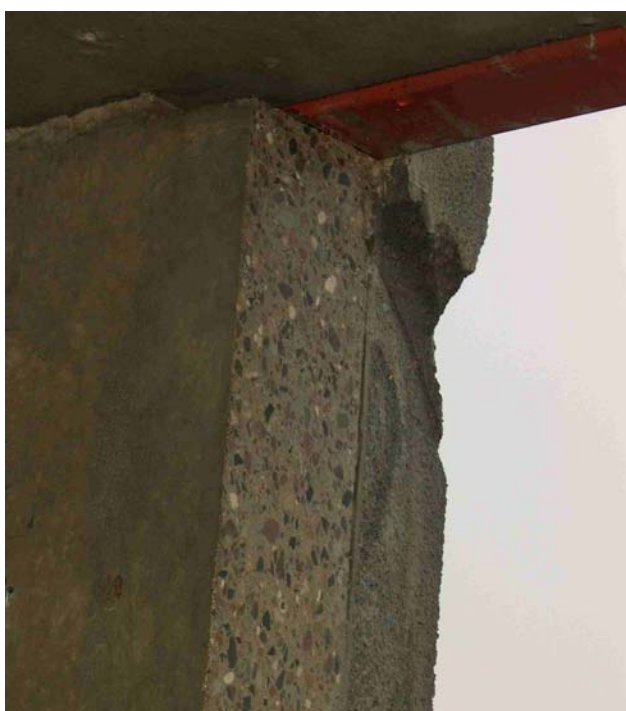
Billede 2 - Tilskæring af vindueshul - zoom.

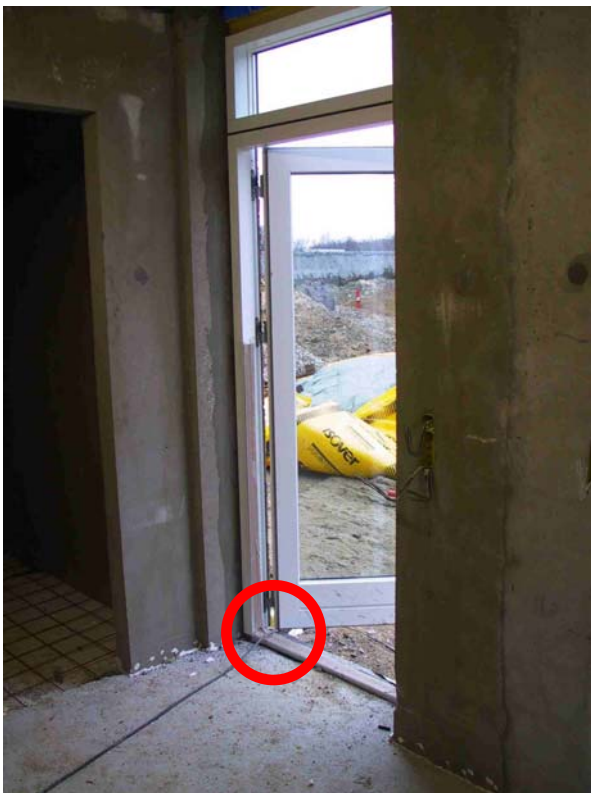
Billede 1 - Ledningsføring gennem dør.

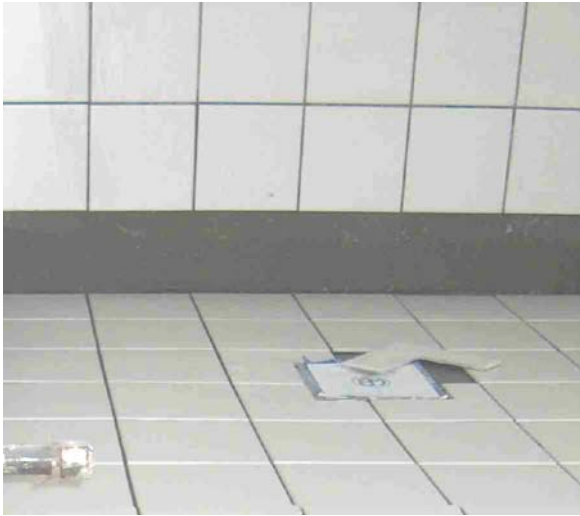
Billede 1 – Afløb i bruseniche.

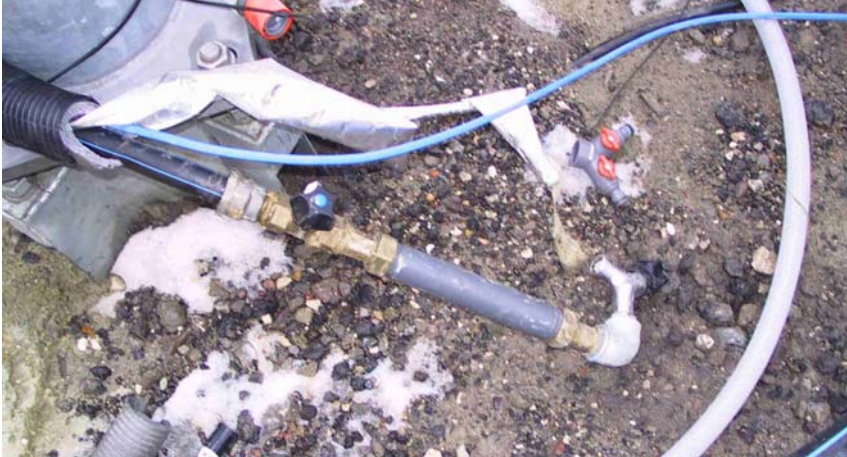
Billede 1 - Vand etableret på ikke lovlig vis, vandmåler er nu afmonteret og et mellemstykke påsat i stedet, der er dog stadig ikke udført den lovpligtige vinterforanstaltning i form af el-tracing.

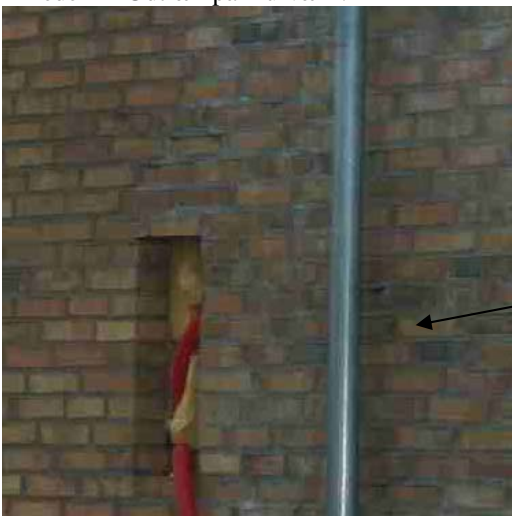
Billede 2 – Udtræk på murværk.

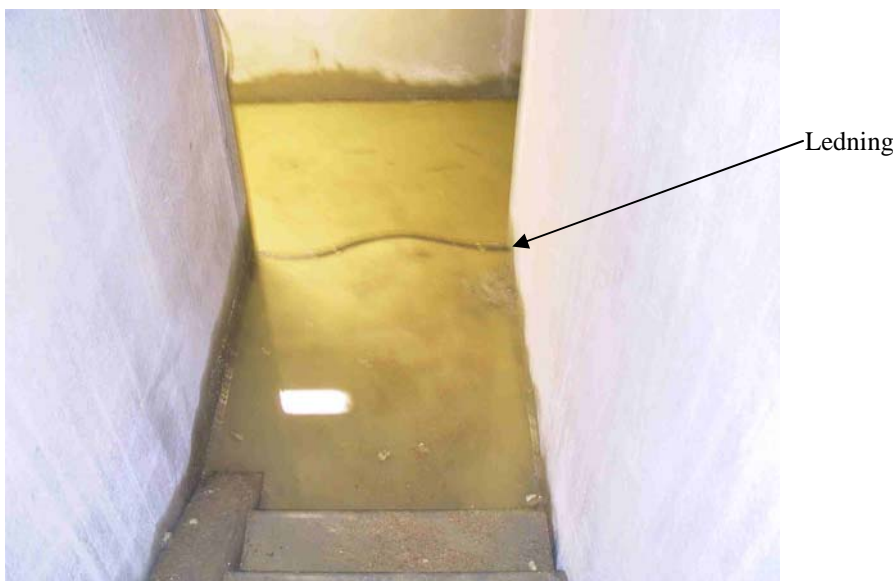
Billede 1 – Vand i kælder på punkthus.

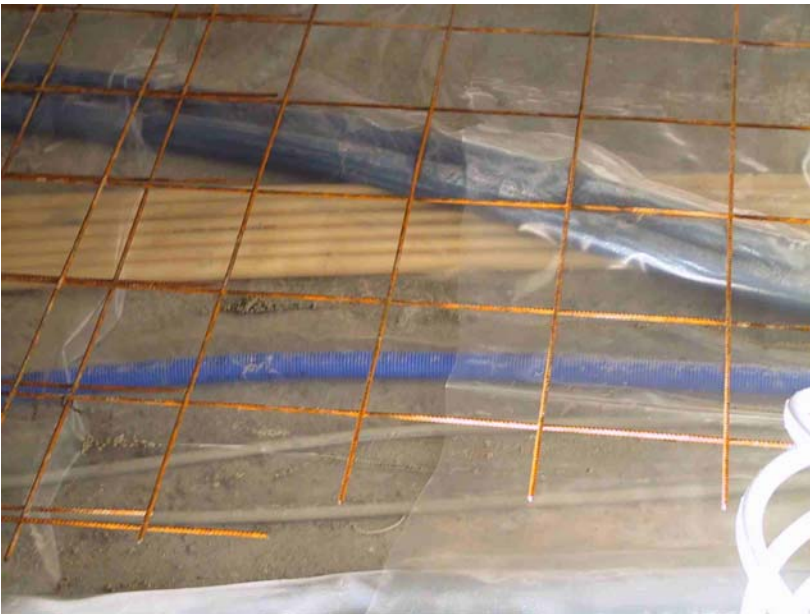
Billede 2 – Der er nu lagt plast og rivnet over rørene.

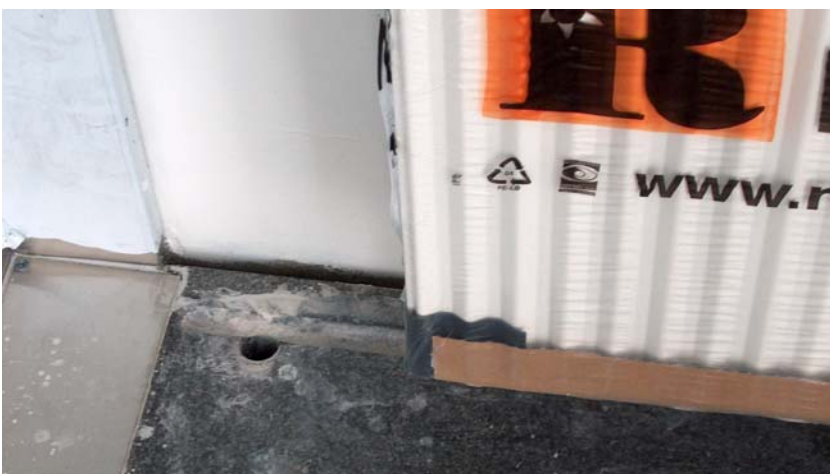
Billede 4 – Hullet fra den tidligere radiator, set i forhold til den nye radiator.

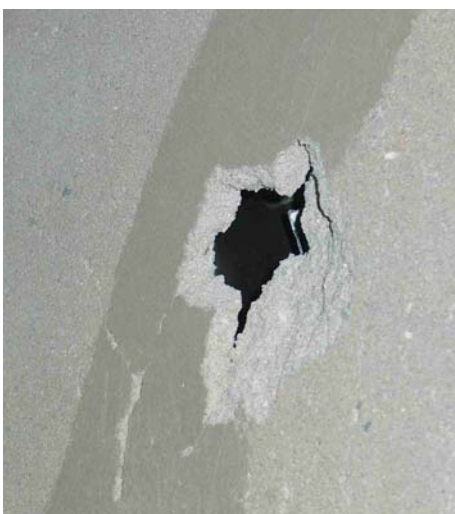
Der registreres hul i badeværelsesvæggen. Man kommenterer hullet og VVS_2 siger, at hullet bare skal lukkes/mures til. Men ved byggeledelsen overhovedet hvad der er sket? Størrelsen på hullet er en højde på 8 cm og bredde på 8 cm (på den bredeste led). Derudover er der opstået en revne i elementet.

Billede 2 – Hul i element close-up. Hullet har en størrelse på 8 cm på det bredeste sted, og 8 cm højde på det højeste sted.

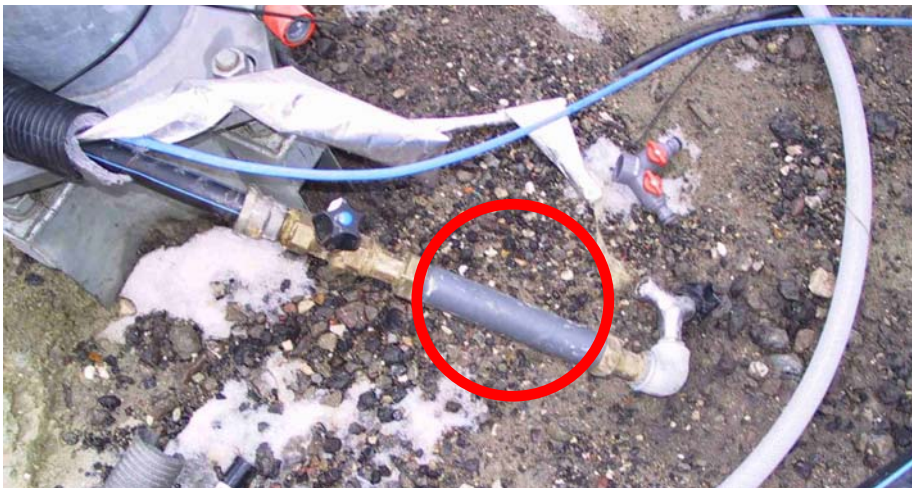
Billede 1 - Vand etableret på ikke lovlig vis, vandmåler udskiftet med mellemstykke, men stadig uden el-tracing.

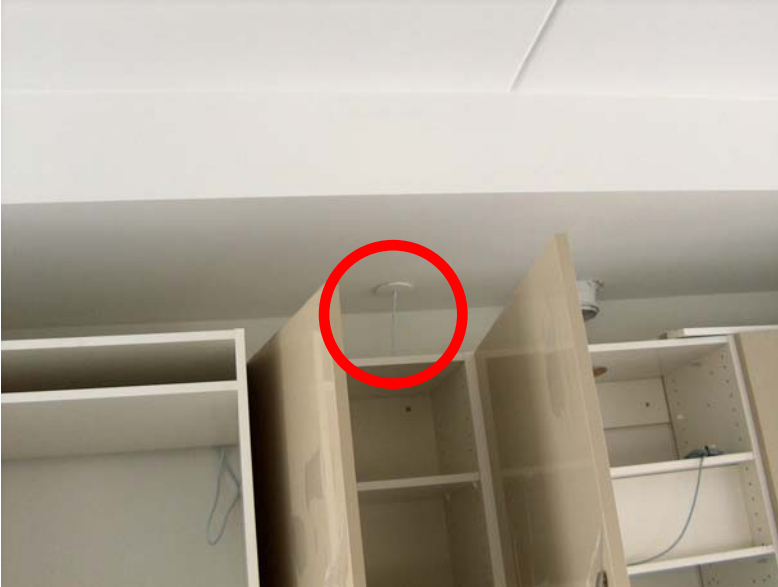
Billede 3 – Køkken er nu monteret og ledning til spots ses.

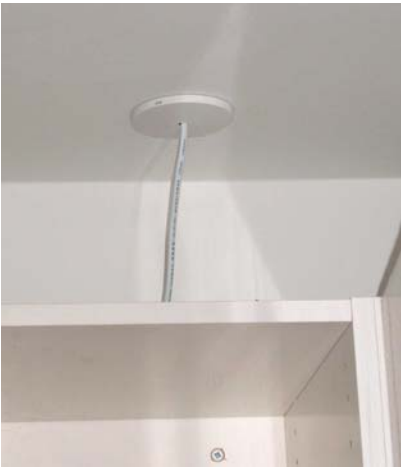
Billede 4 – Ledningen stammer fra det nedhængte loft.

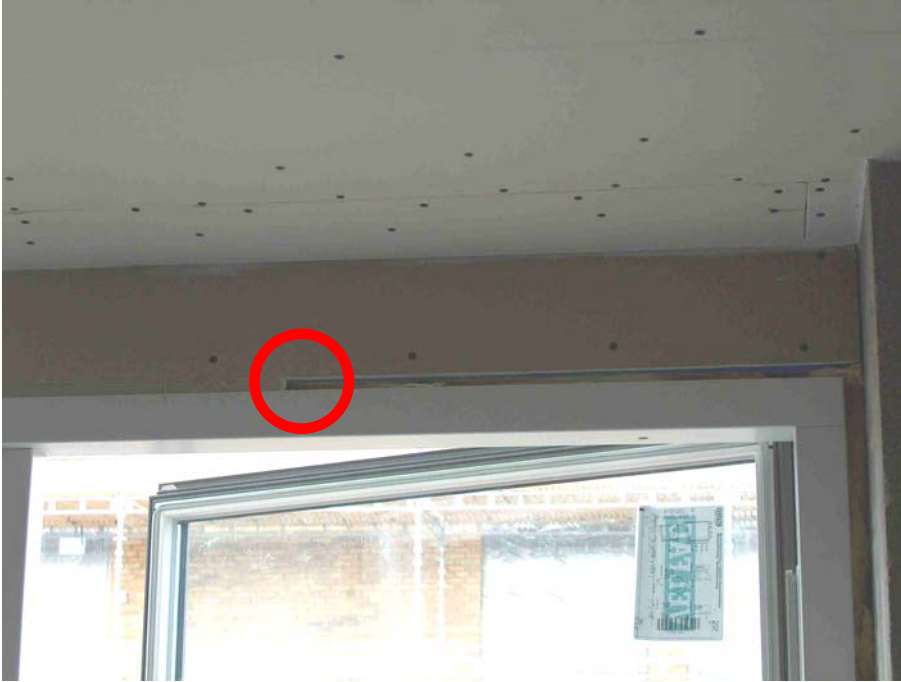
Billede 1 – Viser overkant af vindue, hvor fjernelse af den tilstødende gips er begyndt.

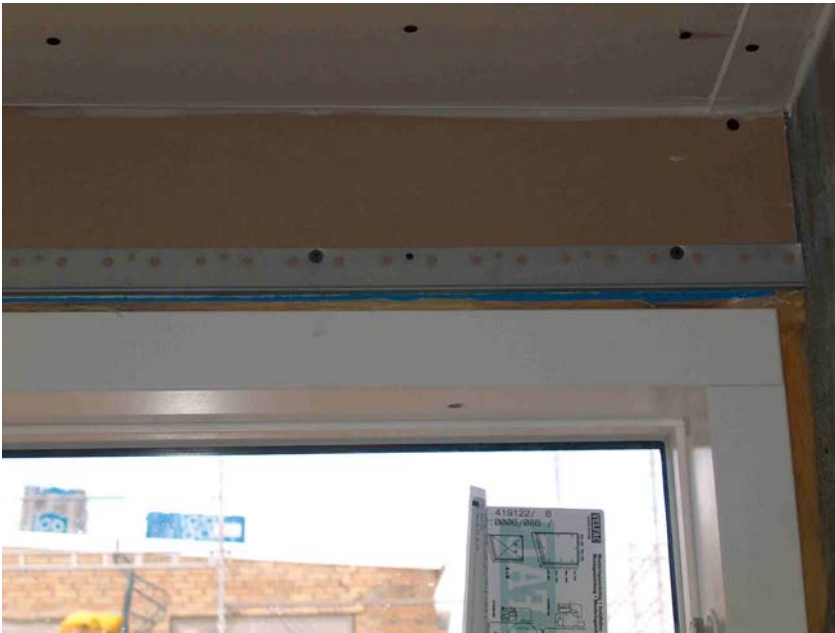
Billede 2 – Løsning ved overkant vindue. Der er endnu ikke lagt fuge, men gipsen er stoppet 1 cm over vinduet.

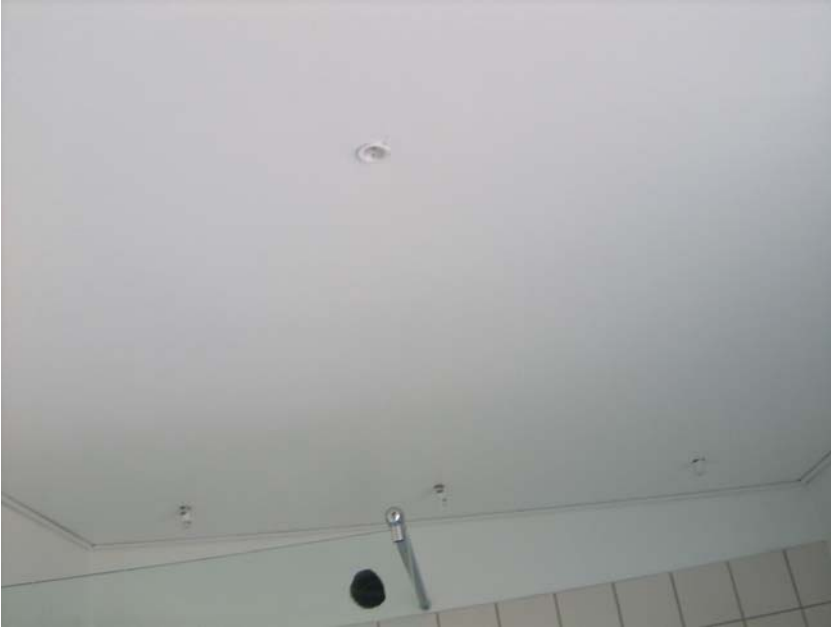
Billede 2 – Udbedret gipsloft.

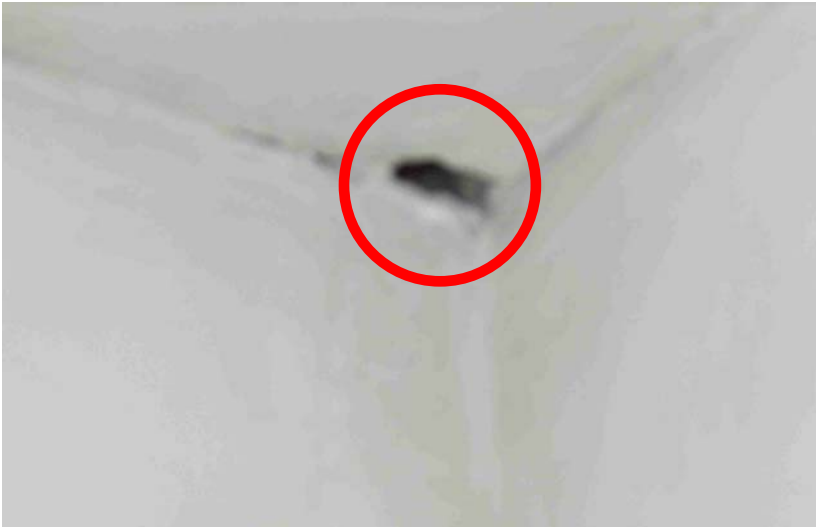
Billede 1 – Viser hullet i hjørnet i gipsloftet.

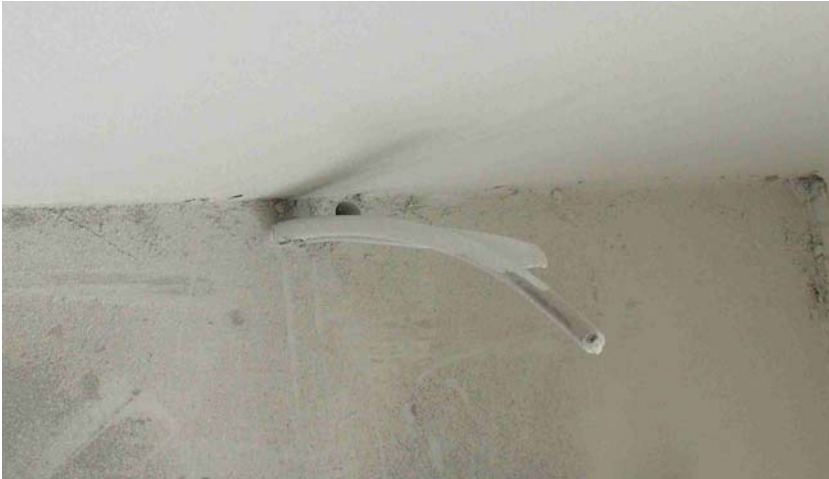
Billede 1 – Ledninger er trukket for langt fra væg.

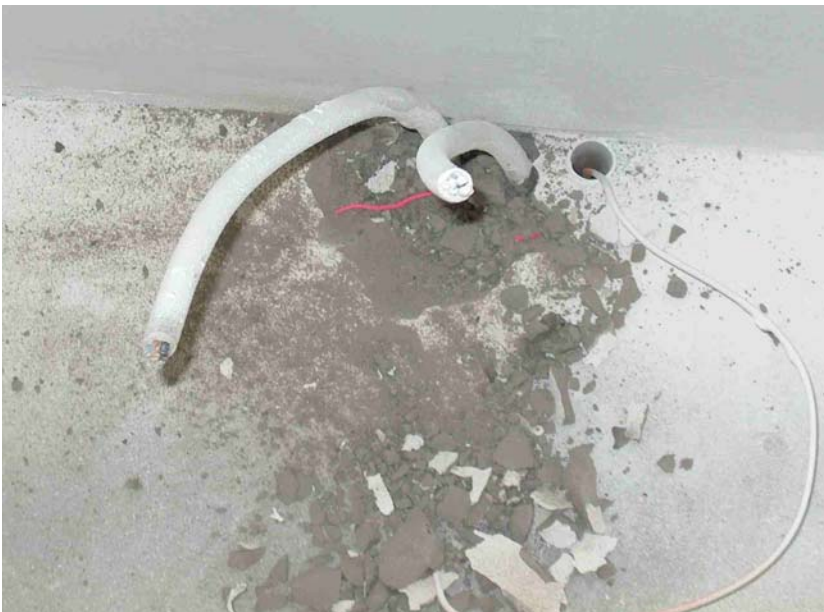
Billede 2 – Der er hakket ud i tyndpuds, så man kan trække ledningen ind til væggen.

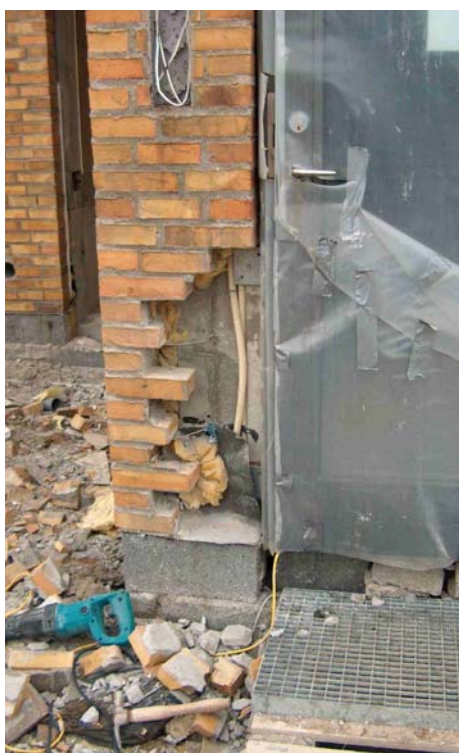
Billede 1 – Murer har fjernet murværk omkring hjørnesøjle (den 10/03-03).

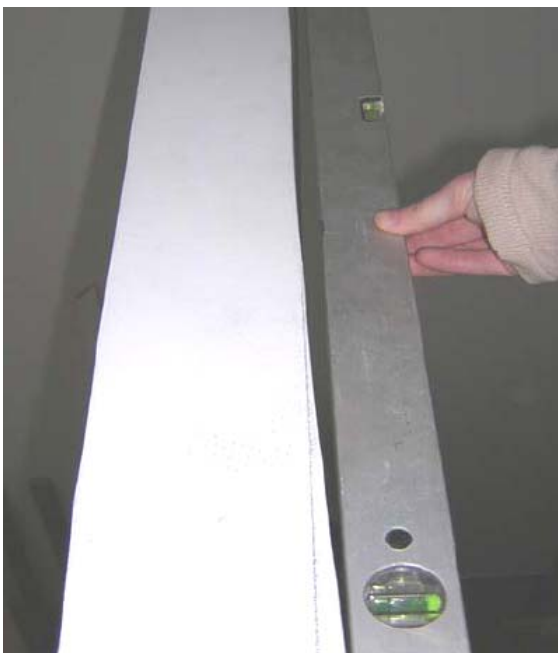
Billede 2 – Skævt element ved trappeskakt.

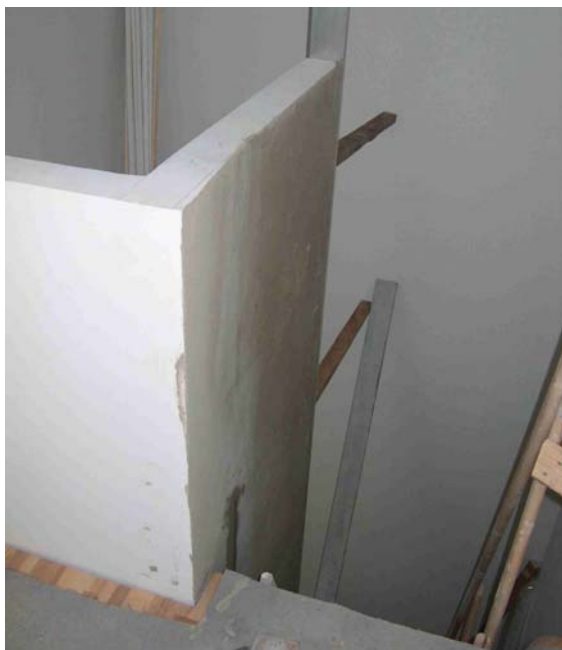
Billede 3 – Opretning af trappeskakt.

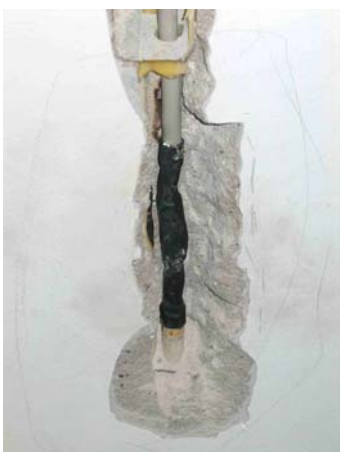
Billede 2 – Reparation af ødelagt ledning udført af elektriker.

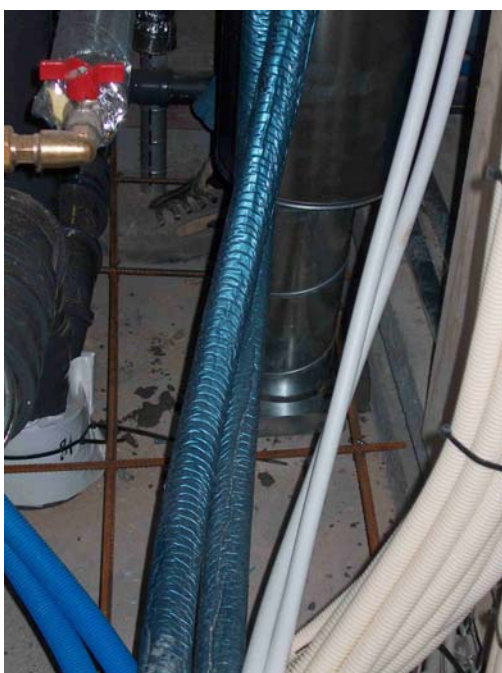
Billede 1 – Jern i skakt omkring ventilationsrør.

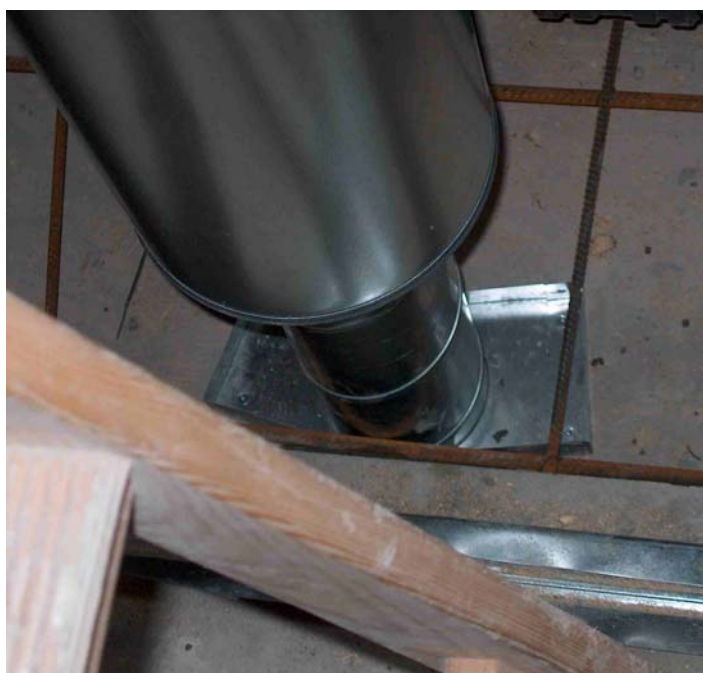
Billede 2 – Bæring monteret omkring ventilationsrør.

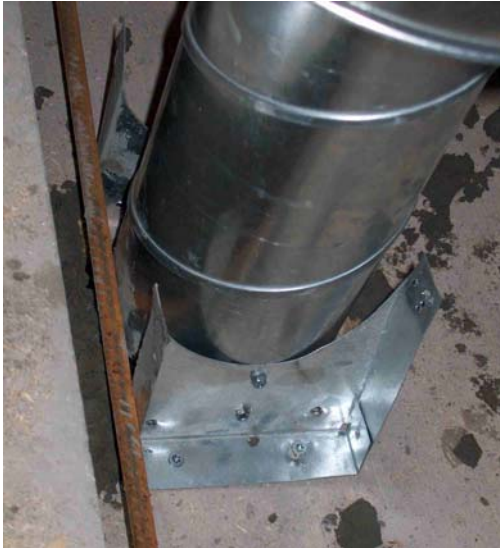
Billede 3 – Utraditionel fiksering af ventilationsrør via bæring.

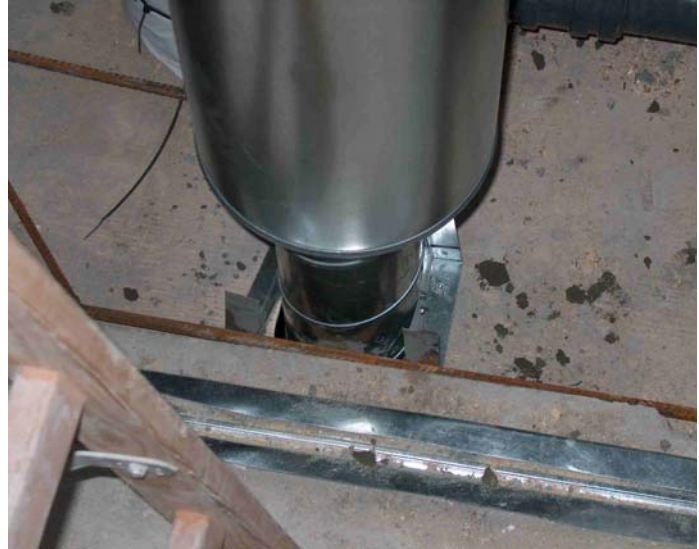
Billede 4 – Utraditionel fiksering af ventilationsrør via bæring.

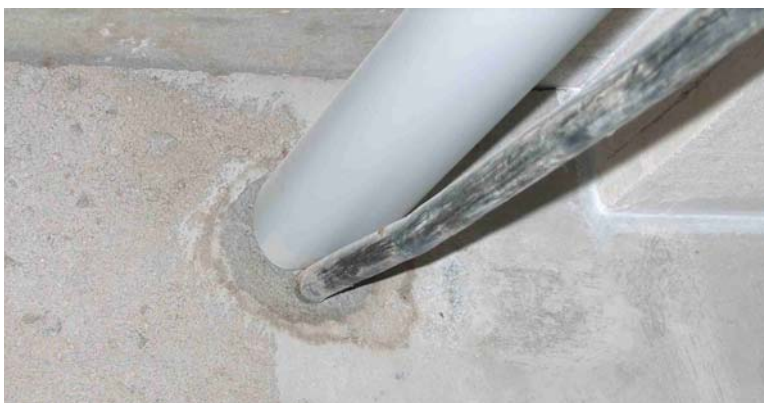
Billede 1 – Indstøbt el-ledning til føring af byggestrøm.

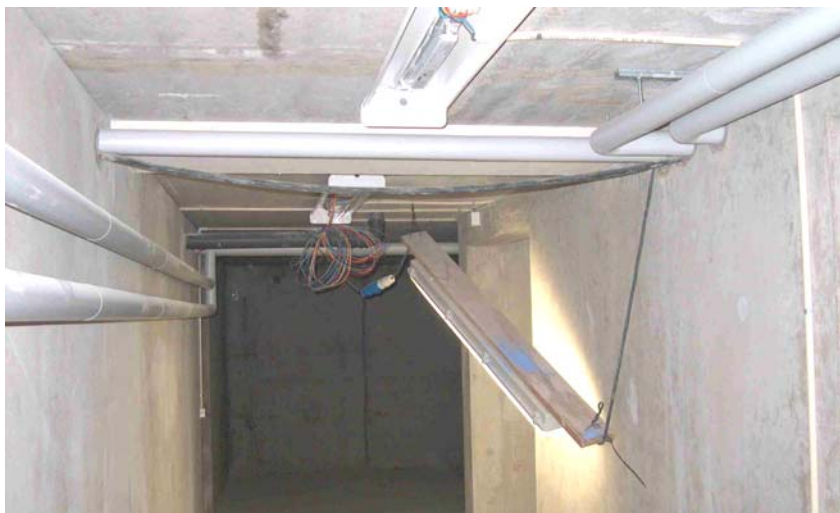
Billede 2 – Indstøbt el-ledning til føring af byggestrøm.

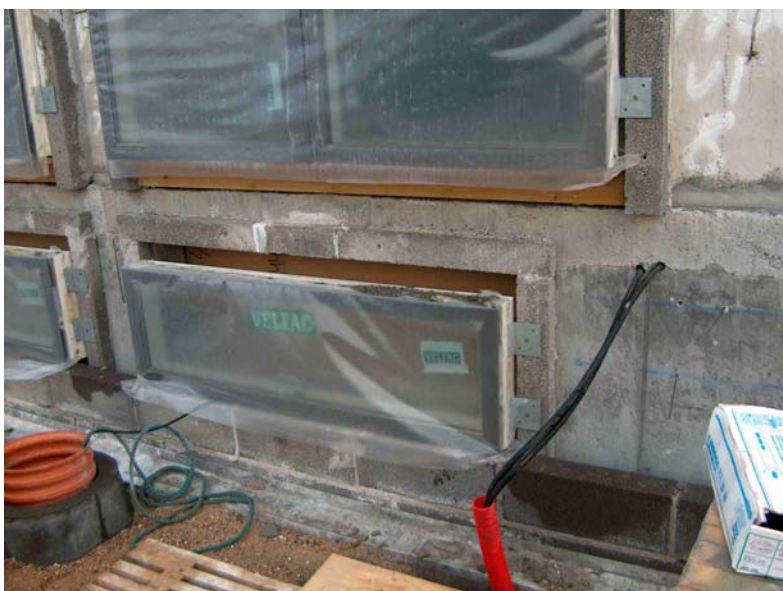
Billede 1 – Byggestrøm trukket gennem boret hul i konstruktionen.

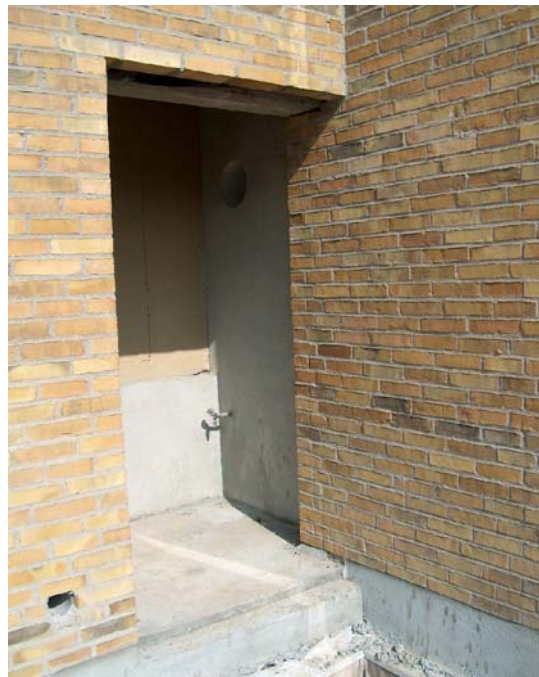
Billede 4 – Affaldsrum i Punkthus 4 og 5

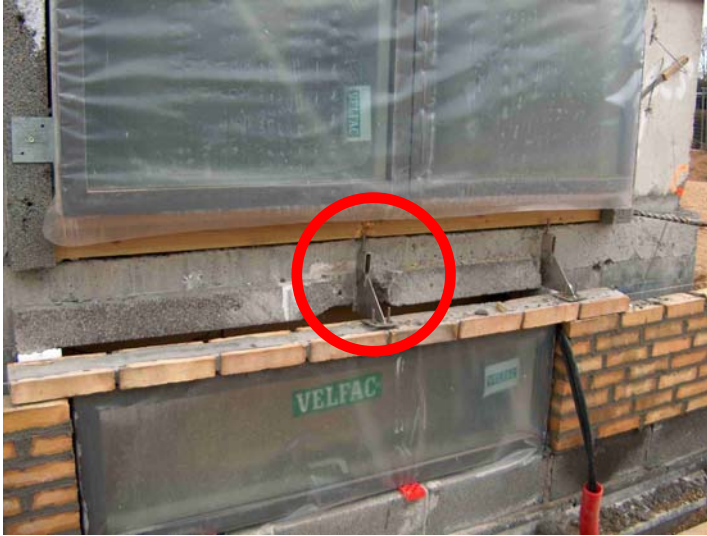
Billede 2 – Overlægger ved kældervindue.

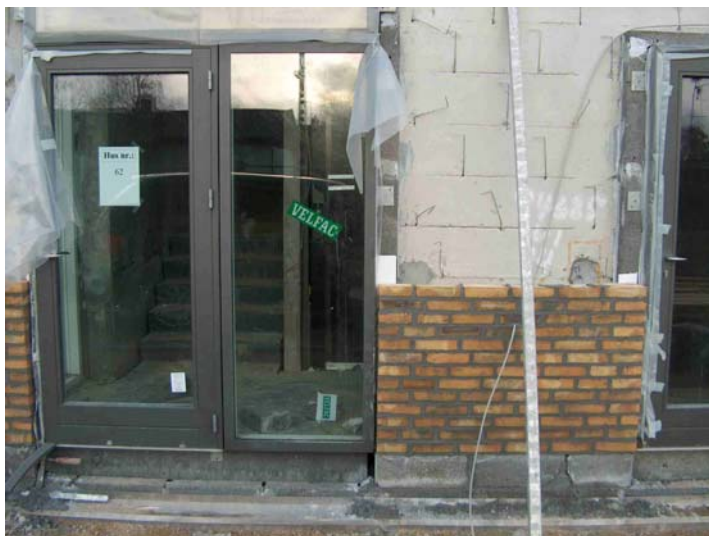
Billede 1 – Opmuring ved indgangsdøre til punkthus.

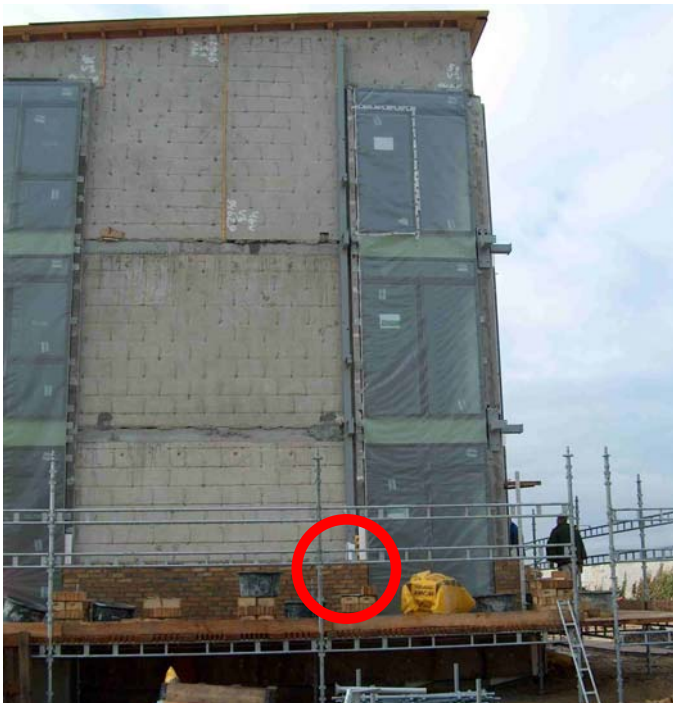
Billede 2 – Monteret altansøjle bag nyopført murværk.

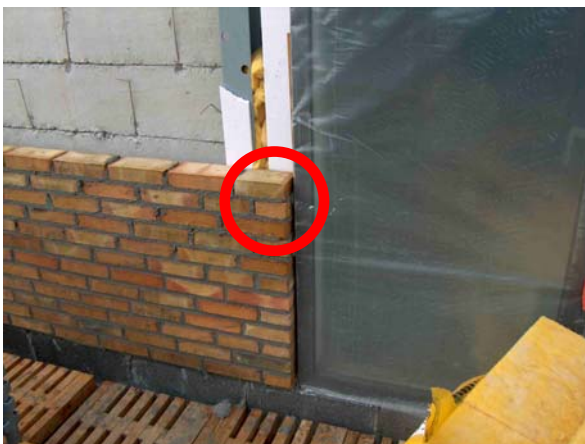
Billede 3 – Opmuret murværk ved altansøjle
