# **VALIDAÇÃO DA SEGURANÇA ESTRUTURAL DE PAVIMENTOS EXISTENTES EM MADEIRA**

Dissertação submetida para satisfação parcial dos requisitos do grau de  
**MESTRE EM ENGENHARIA CIVIL — ESPECIALIZAÇÃO EM CONSTRUÇÕES CIVIS**

## **MESTRADO INTEGRADO EM ENGENHARIA CIVIL 2008/2009**

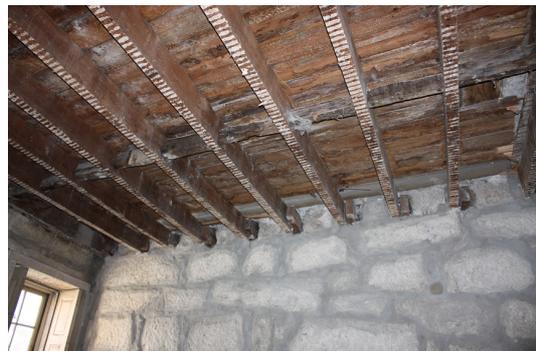
Fig. 4.11 – Exemplo da entrega das vigas dos pavimentos às paredes de granito (pisos inferiores).

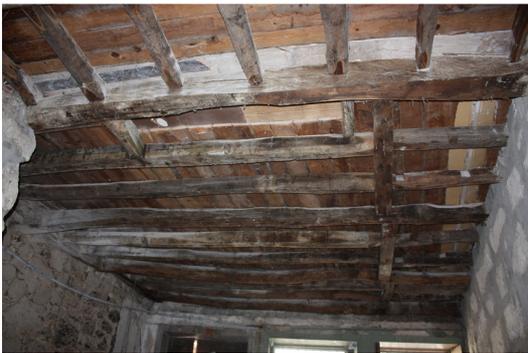
Fig. 4.14 – Pavimento do piso 1 (tecto do rés-do-chão).

De referir que, no rés-do-chão pode ser observado que algumas das vigas (que se designaram de secundárias) do pavimento do piso 1, como se pode ver na Figura 4.14, não perfazem todo o vão, sendo interrompidas por cadeias que assentam em vigas principais (Figura 4.15), as quais, por sua vez, apoiam nas paredes laterais (estrutura originalmente mal concebida, analisada com maior pormenor no ponto 4.3).

O pavimento do piso 1, em princípio, faz parte da estrutura original deste edifício. Denota-se que o seu estado de conservação é bom, embora justifique uma acção de melhoria, já que o seu problema reside na concepção original deficiente. Isto é, o pavimento é suportado essencialmente por três vigas principais, intercaladas por vigas secundárias, que não perfazem todo o vão, sendo ligadas por cadeias às vigas principais. Há, portanto, uma sobrecarga elevada das vigas mestras deste pavimento (VP's), estando reduzida a resistência que este deveria ter. Atendendo ao seu uso futuro e durabilidade, urge, portanto, proceder a uma intervenção de reforço estrutural.

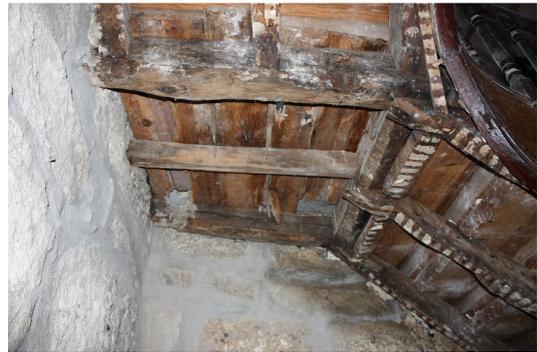
Fig. 4.18 – Pormenor de patim (patamar intermédio).

Os patins (patamares intermédios, Figura 4.18), são suportados por duas vigas em consola, encastradas nas paredes de alvenaria (cadeias), que por sua vez sustentam e dão suporte às pernas dos lanços das escadas (três pernas por lanço, com secção quadrangular de 10 cm de lado, paralelas entre si e afastadas de cerca de 30 cm). Os patamares de piso, aonde chegam ou donde arrancam os lanços de escadas, são suportados por duas vigas, que fazem a ponte entre o pavimento principal e a caixa de escadas. Ao nível dos pisos, a viga mais próxima da bomba da escada é que tem a função de suporte principal da escadaria, enquanto a outra auxilia em menor escala a sua estabilidade, através da transmissão de esforços realizada por vigas existentes entre ambas, com afastamento de cerca de 50 cm. Os patamares, assim como os espelhos e cobertores, são revestidos por soalho de madeira. O guarda corpos é constituído por prumos e corrimão em madeira trabalhada. Inferiormente, os lanços e os patamares são revestidos por estuque fasquiado, à semelhança dos pavimentos.

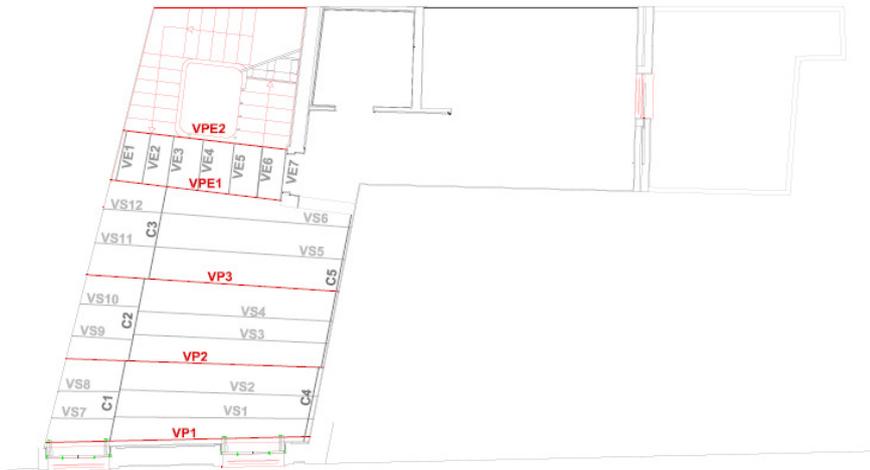
Fig. 4.22 – Planta estrutural do pavimento do piso 1 (tecto do rés-do-chão).

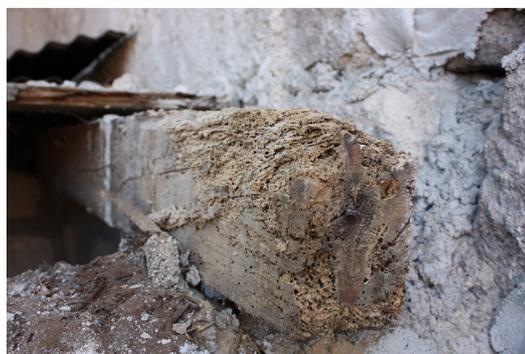
A cobertura do corpo principal apresenta vários sinais de degradação que vão, desde exposição directa à água das chuvas (presença de humidade), à observação de deformações acentuadas nas madres (Figura 4.27), até evidência de ataques de caruncho em várias peças, nomeadamente nas secções de apoio das vigas (Figura 4.28). O mau estado de conservação da cobertura também acelerou o processo de degradação do pavimento da trapeira, que se encontrava em muito mau estado, sendo substituído por novo pavimento em laje aligeirada dotada de uma clarabóia que permite a entrada de luz natural na caixa de escadas. Este novo pavimento (da antiga trapeira) está assente nas paredes de granito (Figura 4.29). A escada, em betão armado, do apartamento duplex que dá acesso ao novo pavimento da trapeira, pode também ser visualizada na Figura 4.30.

Fig. 4.28 – Ataques de caruncho nas vigas.

No contexto apresentado, a cobertura teria de ser substituída por nova. No entanto, por decisão de projecto já referida, a restituição da clarabóia obrigaria a que se procedesse desta mesma forma. A construção da nova cobertura encontra-se em fase avançada de execução, tendo-se optado por construir uma estrutura de vigamento de madeira nova na forma serrada (Figuras 4.31 e 4.32), apoiada tal como a anterior, nas paredes de granito.

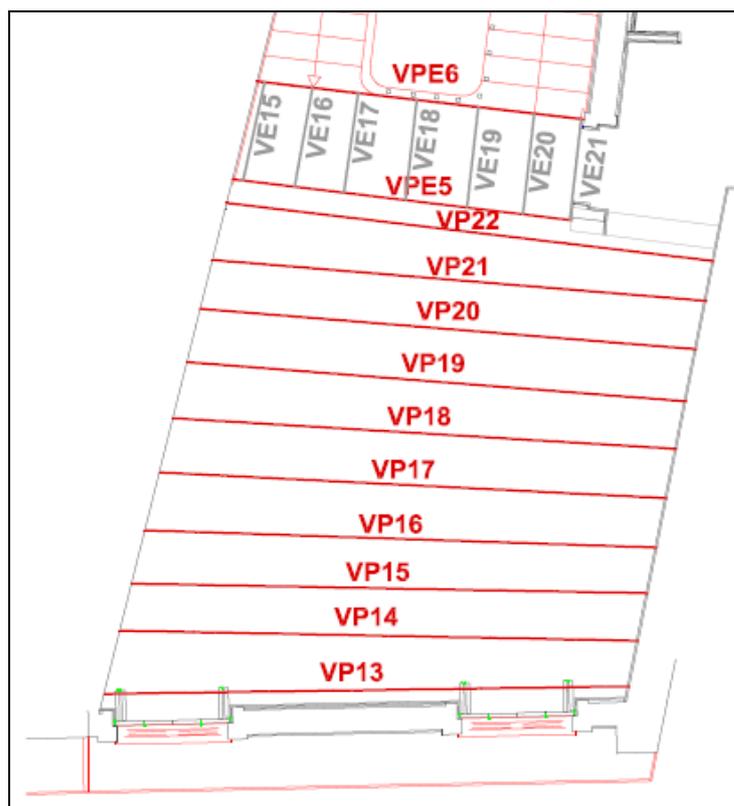
Fig. 4.39 – Planta estrutural do pavimento em estudo.

As vigas correspondentes ao patamar de escada, VE15 a VE21, não foram classificadas, uma vez que a viga VPE5 foi rejeitada. Para além deste facto, as vigas apresentavam secção irregular, marcas de bolor e manchas de humidade, sendo que a sua integridade inspira algum cuidado. Importa referir que a viga VPE5 não é uma viga muito esforçada, uma vez que suporta metade da carga do patamar da escada e ajuda à estabilidade da viga VPE6 através da transmissão dos esforços horizontais pelas VE's.

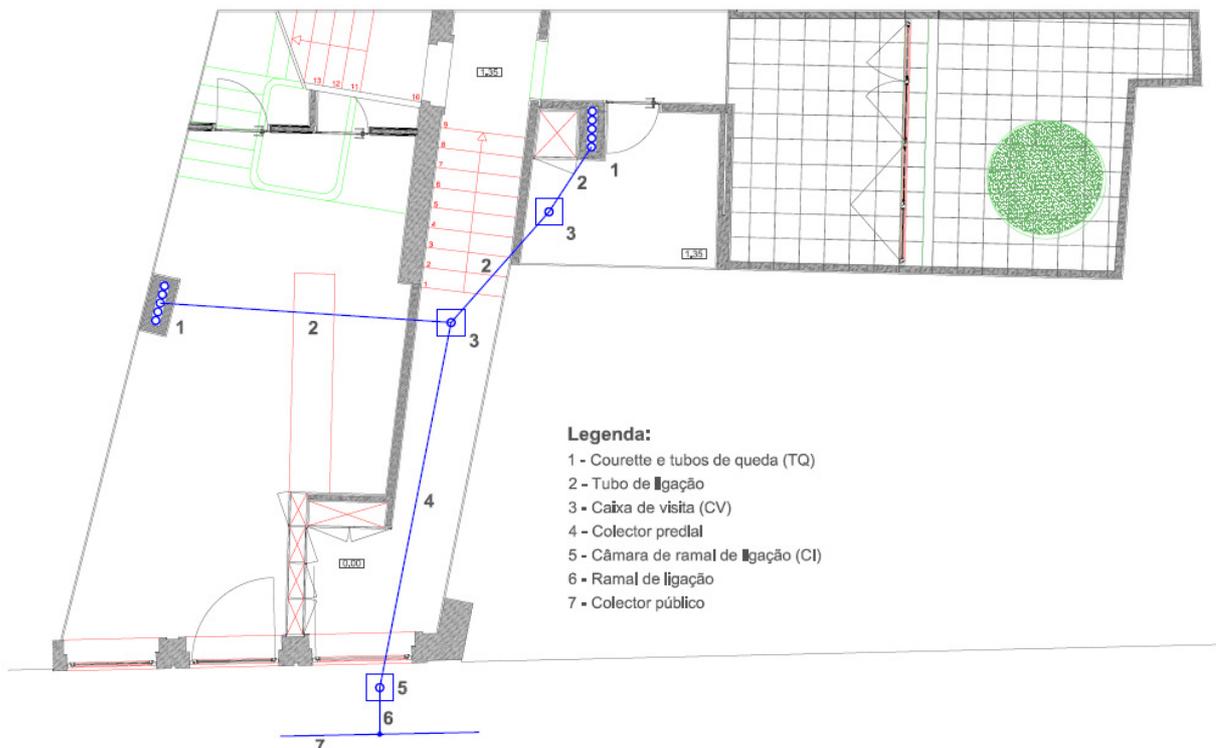
Fig. 4.45 – Planta esquemática da drenagem de águas residuais domésticas (rés-do-chão).

A construção de uma segunda zona de courette (omissa em projecto), que serviria as cozinhas do corpo principal, localizada junto à parede de alvenaria, asseguraria a passagem das tubagens de forma fácil e adequada para que não haja problemas de humidades nos pavimentos de madeira existentes.

A parede de alvenaria que fará a separação entre o patamar e a zona de cozinha, no interior do apartamento, poderá ser concebida de forma a albergar na zona indicada o local de passagem das tubagens verticais, indicadas na Figura 4.45.
