**ESTUDO E ANÁLISE DE UMA PONTE DE ARAME:  
UM CASO DE REABILITAÇÃO**

**LUÍS FILIPE BARBOSA MIRANDA**

*Dissertação apresentada à Faculdade de Engenharia da Universidade do Porto  
para obtenção do grau de Mestre em Reabilitação do Património Edificado,  
realizada sob a supervisão dos Professores, João Miranda Guedes, do Departamento de  
Engenharia Civil da Faculdade de Engenharia da Universidade do Porto, e Aníbal Costa, da  
Secção Autónoma de Engenharia Civil da Universidade de Aveiro.*

**Janeiro de 2006**

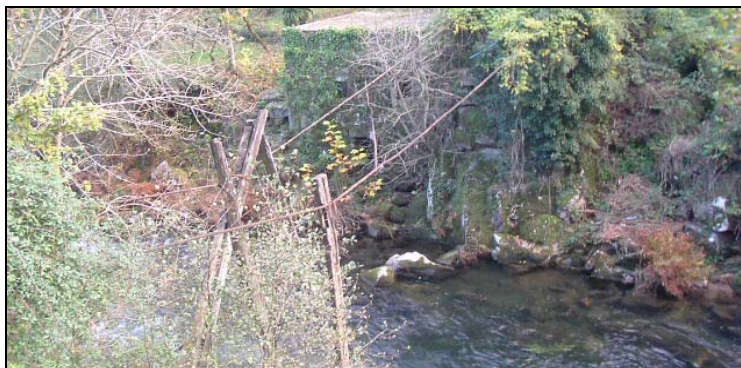
Figura 2.35 – Vista geral da Ponte de Pedraça.

Na freguesia de Pedraça (concelho de Cabeceiras de Basto) existiu em tempos uma ponte que hoje se encontra praticamente destruída, mantendo só os cabos principais, alguns barrotes e pendurais. A figura 2.35 apresenta o estado actual desta estrutura.

Por se encontrar inacessível, apenas foi possível o inteiramento do seu estado geral, não se procedendo a qualquer levantamento dimensional.

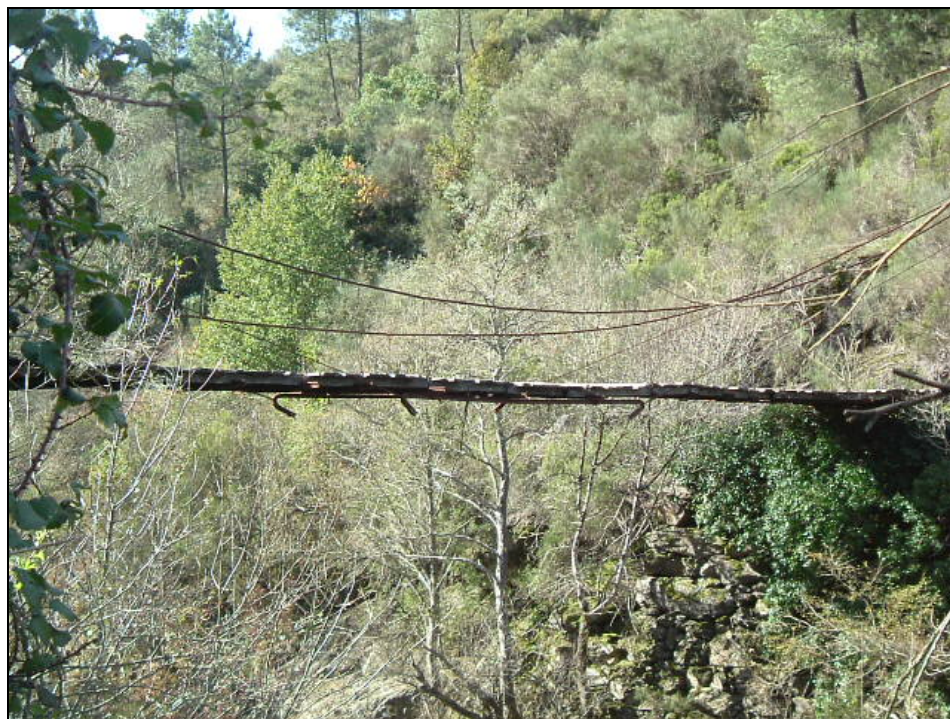
Figura 2.40 – Ponte do Gardunho.

Apesar da estrutura se encontrar transitável, pareceu importante melhorar as guardas de segurança. Seria necessário um estudo mais profundo para se determinar a sua capacidade resistente.

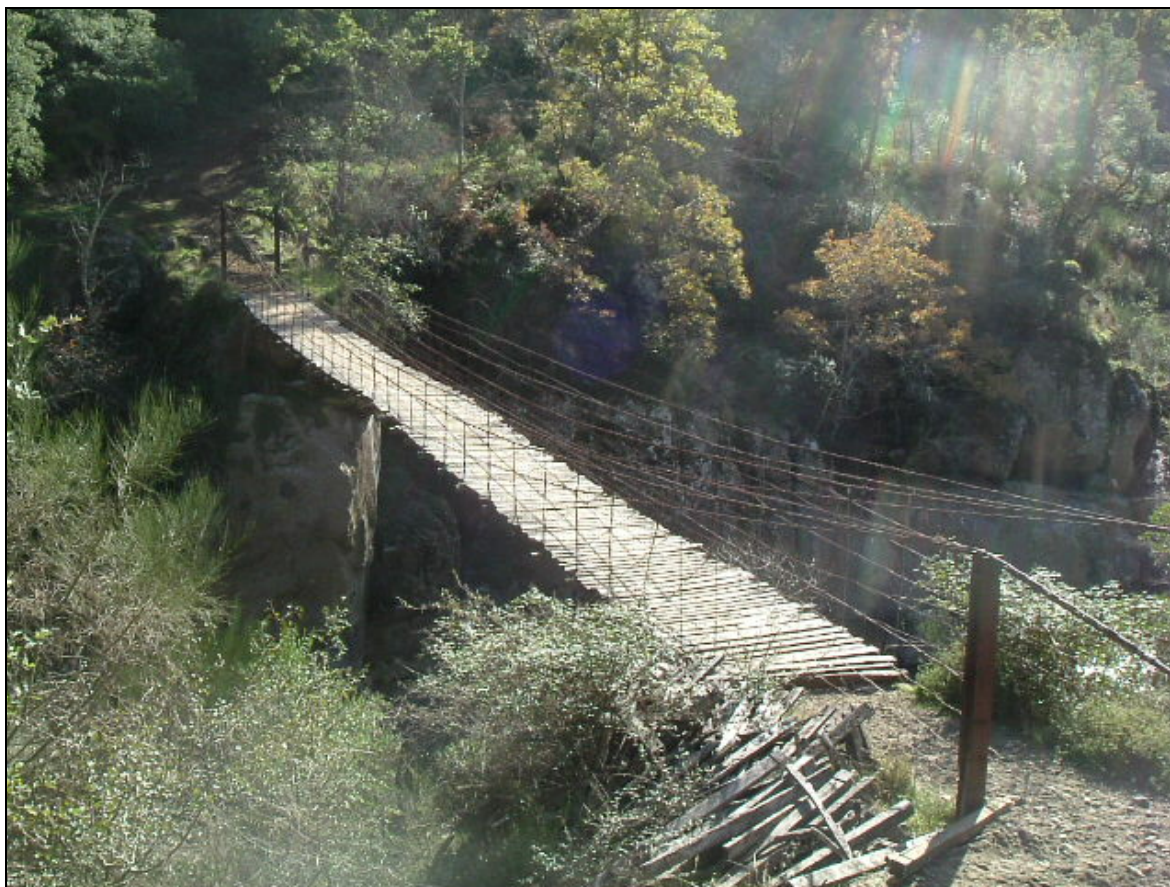
Figura 2.44 – Ponte de Veral.

Ainda que na sua transição não se tenha notado desconforto, seria necessário realizar um estudo mais desenvolvido para determinar a sua capacidade resistente.

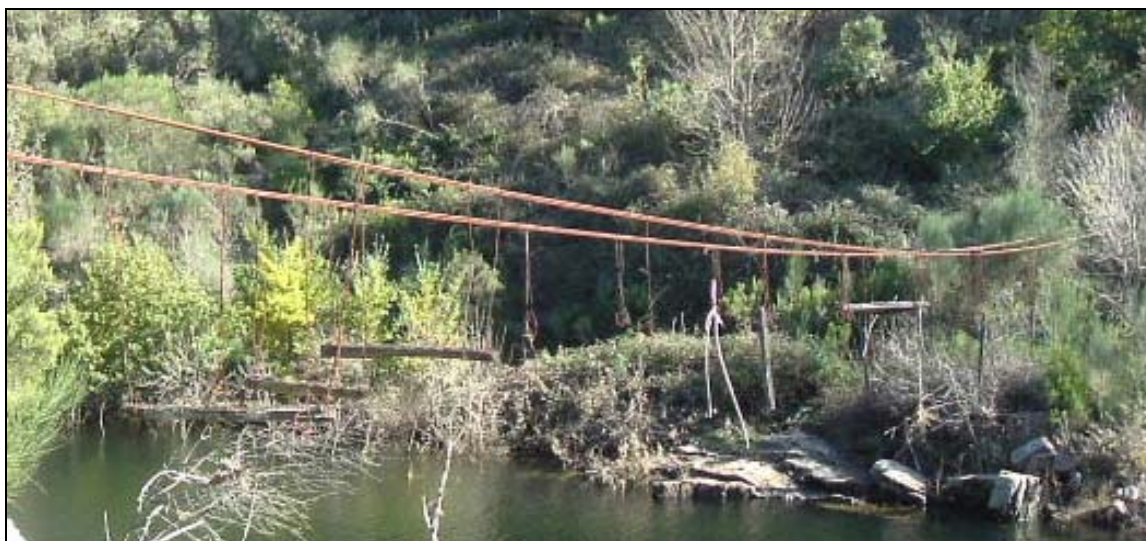
Figura 2.49 – Ponte de Padroselos.

Apesar do seu estado de degradação actual ainda se podem ver vestígios dos barrotes que sustentavam o pavimento, muito provavelmente também de madeira. Nos cabos e pendurais foi possível identificar sinais de corrosão. Não se pôde efectuar o levantamento geométrico da estrutura.

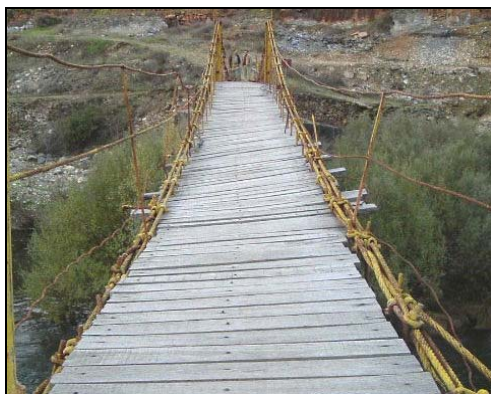
Figura 2.57 – Vista Geral

Devido às condições precárias de segurança e às reivindicações da população local, que possui campos de cultivo nas duas margens do rio, foi necessário proceder a uma reabilitação da estrutura. Foram por isso colocados, há cerca de 6 anos, dois novos cabos principais no alçado Sul que terão sido esticados, sem contudo permitirem a recuperação da inclinação que se nota actualmente no pavimento e que a figura 2.57 pretende ilustrar.

Actualmente, a estrutura necessita de intervenção de forma a dotá-la das condições de segurança necessárias à sua utilização já que, ao que foi possível apurar, não se encontra interdita.

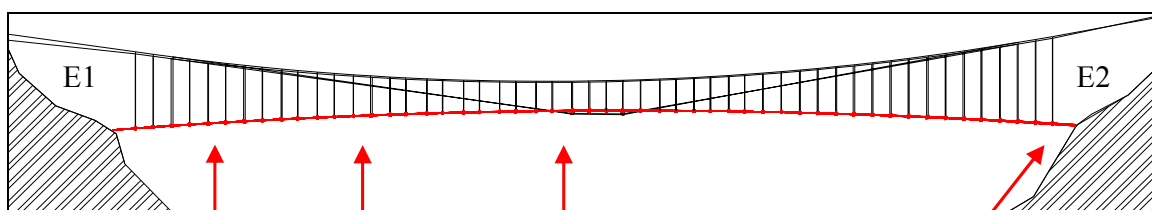
Figura 3.24 – Localização das zonas mais afectadas pela anomalia A.

Conforme se pode constatar pela observação da figura anterior, esta anomalia nota-se de forma intensa na metade Noroeste da ponte embora a situação mais grave se localize junto ao encontro E2.

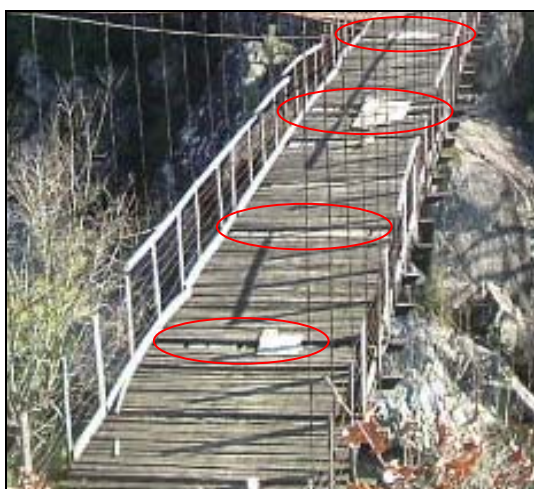
Verifica-se a ausência de elementos do pavimento que, embora não coloquem a estrutura em risco, podem considerar-se fundamentais do ponto de vista da segurança de pessoas e bens que sobre ela transitem.

Por sua vez, as guardas de protecção não se encontram nas melhores condições já que se podem observar troços sem qualquer protecção a este nível na generalidade da estrutura. Quando existem a sua resistência não é, manifestamente, suficiente. A situação mais grave verifica-se, mais uma vez, junto ao encontro E2. Nas figuras 3.25 e 3.26 estão patentes alguns dos casos detectados.

Figura 3.25 – Falta de elementos no pavimento (Vista desde E1).

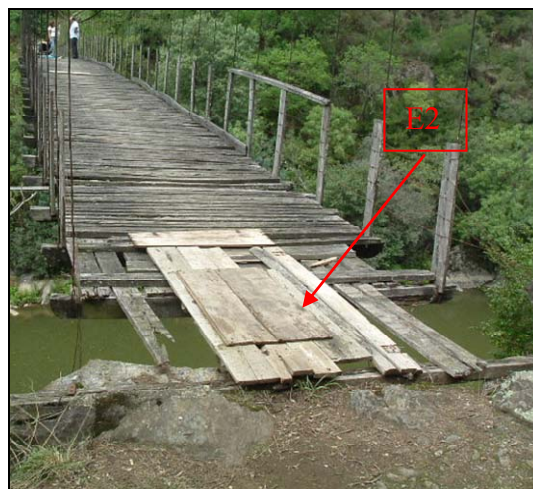
Figura 3.26 – Estado do encontro E2.

A causa principal desta situação é a degradação da madeira resultante da exposição a agentes de ordem diversa, incluindo a acção directa do homem, quer por actos de vandalismo quer por intervenções ou acções pouco cuidadas, associadas a uma manutenção deficitária.

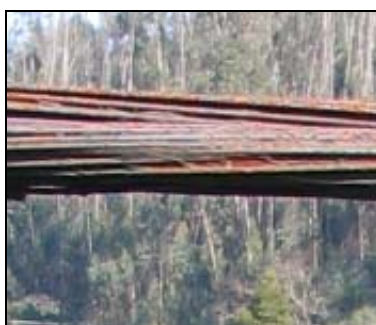
O tratamento de protecção original dos arames encontra-se, em vários pontos, claramente fissurado, e chega mesmo a destacar-se em algumas situações. Nestas condições, como era de esperar, observam-se indícios de corrosão em diversos casos (Costa *et al.*, 2005-b).

Pelo que foi possível apurar em observações microscópicas que se apresentam no Capítulo 4, a corrosão, nas situações mais gravosas, verifica-se numa pequena percentagem da secção dos arames, pelo que não se trata de uma situação alarmante. Contudo, esta anomalia deve ser tratada com especial cuidado já que afecta as características mecânicas da estrutura reduzindo a sua capacidade resistente. Nas figuras 3.30 a 3.33 podem ver-se alguns exemplos da corrosão verificada no local.

Figura 3.30 – Pormenor de um cabo principal.

Em situações extremas, deverá proceder-se à substituição dos elementos degradados por outros com as mesmas características. Nas restantes situações, as superfícies devem ser limpas, com o auxílio de uma lixa, de modo a ficarem livres de poeiras, óxidos, gorduras e camadas protectoras.

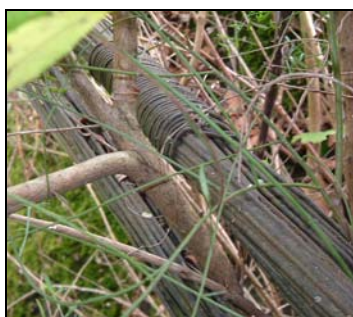
A colonização biológica pode provocar danos severos na estrutura. No caso do encontro E1 há plantas de médio porte que se encontram entre cabos (figura 3.35) e que podem aumentar os níveis de tensão nos cabos para valores demasiado elevados.

Figura 3.35 – Vegetação entre o cabo principal (encontro E1).

Pensa-se que a principal causa da intensa colonização biológica que se faz sentir, em especial junto do encontro E1, se deve à falta de manutenção. Este tipo de situações ocorre, nos encontros, quando se verificam níveis de humidade consideráveis, muitas vezes devidos a uma elevada porosidade e permeabilidade da rocha. Aliado a esta situação encontra-se a inexistência de um agente biocida.

A prevenção destas situações pode ser conseguida através de um bom programa de manutenção, que tenha em conta as características dos materiais. Deve ponderar-se, face ao estado de degradação dos elementos (a constatar posteriormente à limpeza), a aplicação de biocidas.

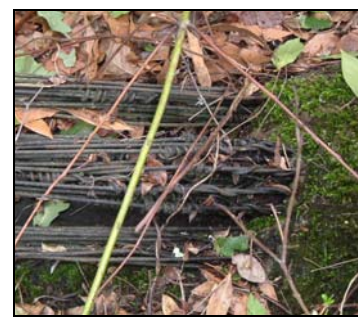
A acção dos agentes biológicos pode também ter, neste caso, efeitos negativos na estabilidade das ancoragens uma vez que provoca a degradação do seu material de recobrimento e do material da rocha, essencialmente por acção mecânica, resultado do crescimento de raízes.

Figura 3.36 – Ancoragem de arames (encontro E1).

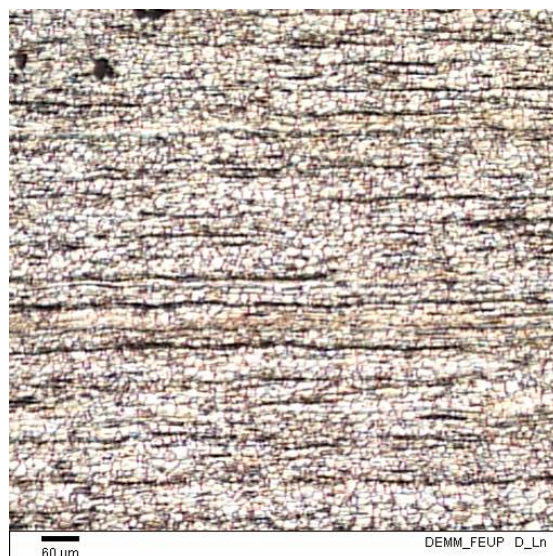
Figura 4.4 – Secção longitudinal com inclusões.

Em todas as amostras foi registada a presença de inclusões, nuns casos em maior percentagem que noutros. Estas substâncias apresentavam uma composição química aproximadamente comum da qual constavam óxidos, silicatos, sulfuretos e outras espécies químicas. Nas observações efectuadas apresentavam-se alongadas na secção longitudinal (figura 4.4) e sob a forma de pequenos pontos na secção transversal (figuras 4.1 a 4.3). A estrutura cristalina das amostras é idêntica tanto na secção longitudinal como na transversal, não se notando qualquer alongamento dos grãos.

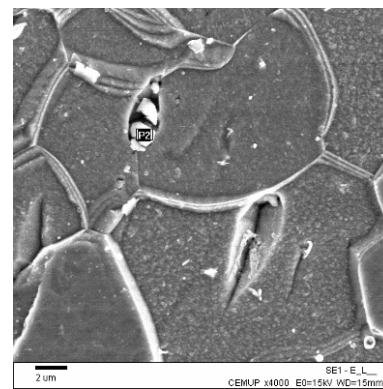
Em observações à vista desarmada constatou-se que, de todas as amostras disponíveis a E era a que se encontrava mais degradada por acção da corrosão. Observou-se o provete E com a finalidade de determinar a percentagem e o tipo de corrosão que o afecta. As figuras 4.6 e 4.7 dão uma ideia da corrosão observada neste provete e a figura 4.8 a estrutura cristalina do material.

Figura 4.8 – Secção longitudinal do provete E (4000x).

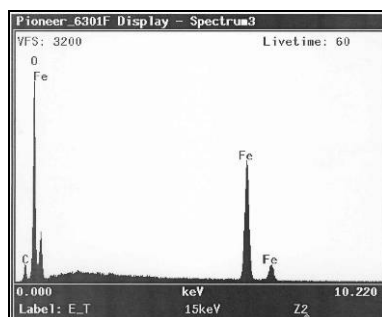
Figura 4.12 – Espectro de Z2.

Na micro-zona Z1, para além da presença predominante do ferro, foram identificados: carbono, silício e manganês. Por outro lado, em Z2, foi identificado oxigénio, que se pensa dever estar combinado com o ferro dando origem a óxidos de ferro, conforme acontece frequentemente quando há corrosão (figura 4.12). Finalmente, na micro-zona Z3, além dos elementos identificados em Z2, detectou-se a presença de zinco, pelo que se suspeita que estes elementos constituam o revestimento do material. As observações efectuadas posteriormente visaram confirmar estas suspeitas (figura 4.13).

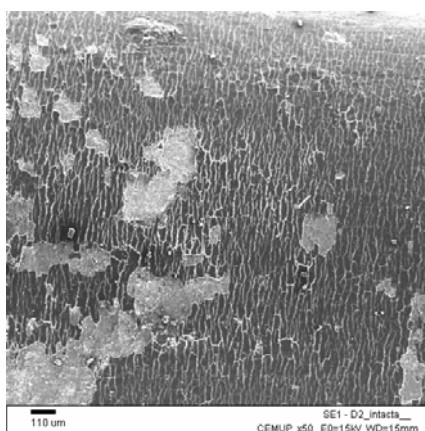
A amostra D2 foi observada intacta e dobrada. O provete D2 intacto, aparentemente em bom estado de conservação, possuía o revestimento extremamente fissurado quando observado ao MEV, conforme se pode observar na figura 4.14. Na figura 4.15, localiza-se a zona identificada por Z8.

Figura 4.14 – D2 intacto. Relevo e cor natural do provete (50x).

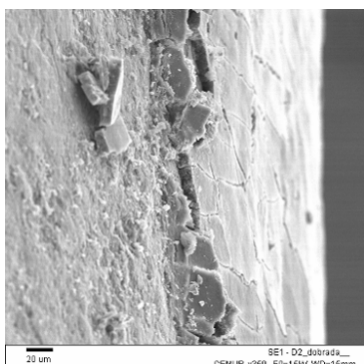
O provete D2 dobrado foi útil para determinar a espessura dos revestimentos e a respectiva resistência mecânica. Nas figuras 4.17 a 4.19 apresentam-se superfícies do provete D2 dobrado observadas no MEV.

Figura 4.17 – Destacamento do revestimento (350x).

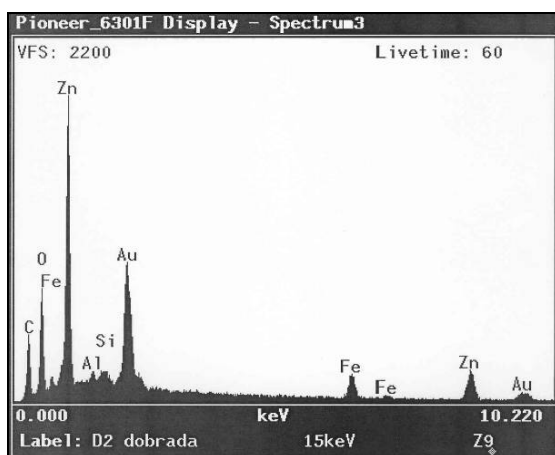
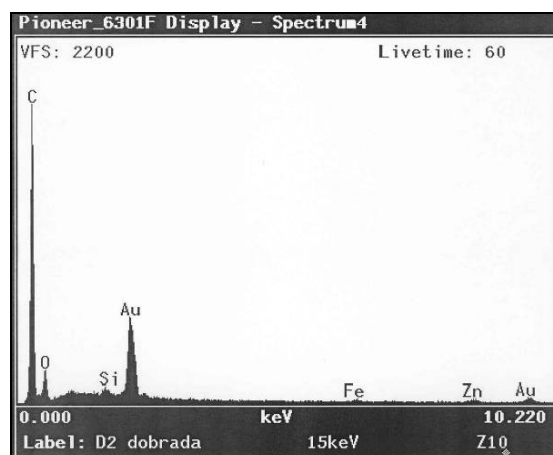
Figura 4.20 – Espectro da zona Z9.

A zona mais escura (Z10) correspondia à superfície que tinha sido analisada no provete D2 intacto (zona Z8), enquanto na mais clara predominava o zinco. Esta análise permitiu suspeitar da existência de dois revestimentos distintos.

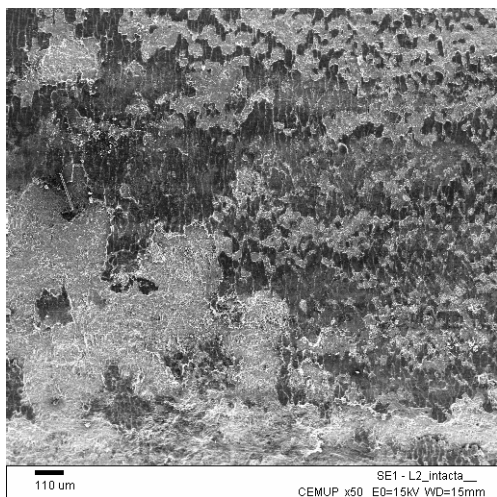
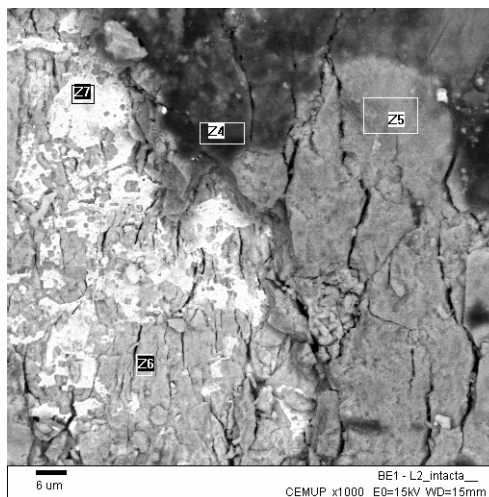
Figura 4.22 – Superfície de L2 intacto (50x).

Neste provete eram visíveis superfícies aparentemente distintas, tendo em conta a variabilidade de cores que apresentava. Foram por isso analisadas quatro zonas consideradas representativas, da mais escura (Z4) à mais clara (Z7), cujos espectros se apresentam nas figuras 4.24 a 4.27.

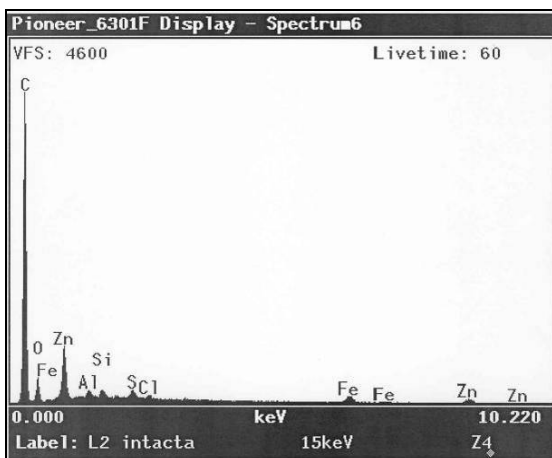
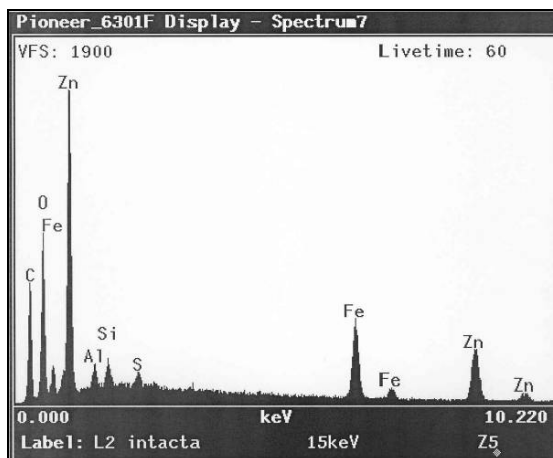
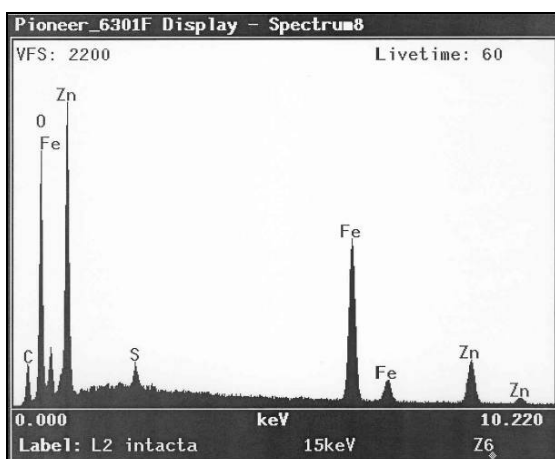
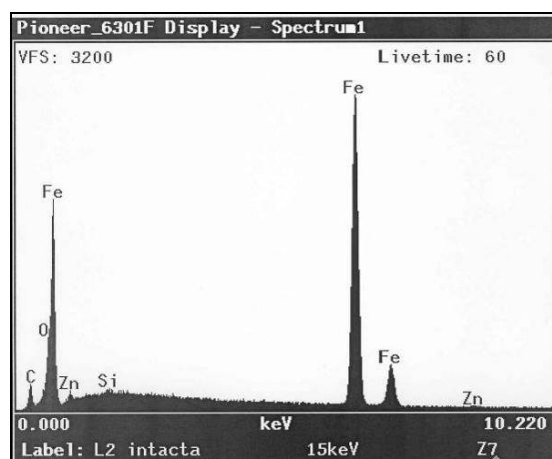
Na camada mais escura (Z4) obteve-se como elemento dominante o carbono (como aconteceu em Z8 e Z10), nas zonas Z5 e Z6 o zinco (o que leva a crer tratar-se do mesmo material encontrado em Z9) e na zona Z7 o ferro. Refira-se a presença constante de oxigénio e, no caso de Z4, de cloro.

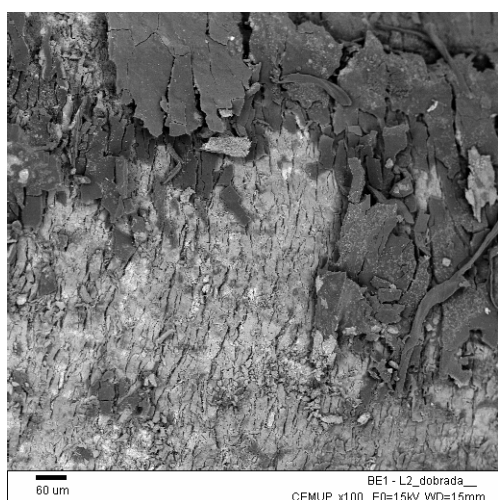
Figura 4.28 – Destacamento do revestimento (100x).

Com a análise da superfície do arame foi possível identificar dois revestimentos (um aplicado sobre o outro) que apresentavam sinais de degradação. O revestimento interior apresenta-se mais aderente que o exterior e é constituído por óxido de zinco, que se materializa numa camada mais fina que a camada exterior. Nesta detectou-se, sobretudo, a presença de carbono resultante, muito provavelmente, de uma pintura polimérica. De referir que este revestimento se encontra fragmentado (figura 4.23). Pelas observações efectuadas estima-se que a sua espessura seja de  $9\mu\text{m}$  (Costa *et al.*, 2005-b).

Conclui-se que a protecção à corrosão se encontra muito fragilizada, em especial nas zonas de dobragem. Deste modo deve estudar-se uma nova aplicação de tratamento nos arames. A corrosão existente afecta a zona interior dos revestimentos de protecção que, devido às já referidas fissuras, desempenham a sua função deficientemente. A maior redução de diâmetro encontrada (provetes E) foi cerca de 20%, o que equivale a uma redução de área de 36%. Pelas observações efectuadas considera-se que este valor é pontual e, por isso, para verificação de segurança assume-se que a área dos arames, é 80% (aproximadamente metade do maior valor encontrado).

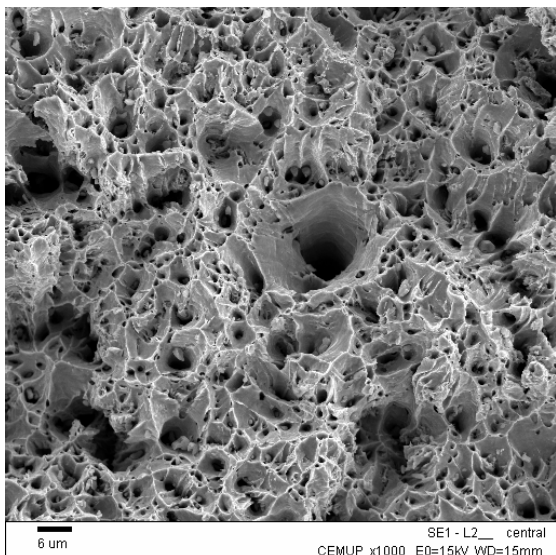
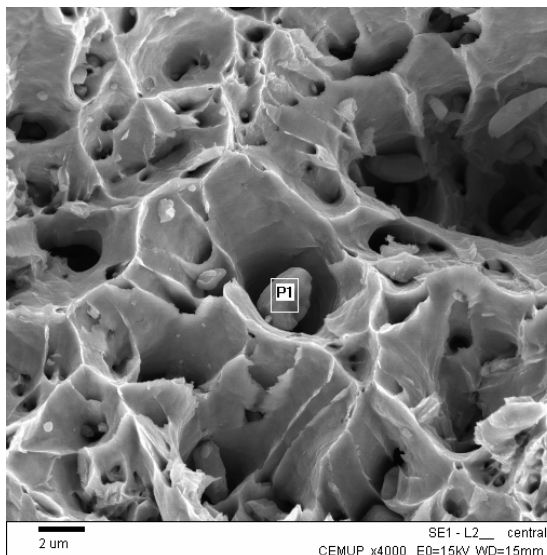
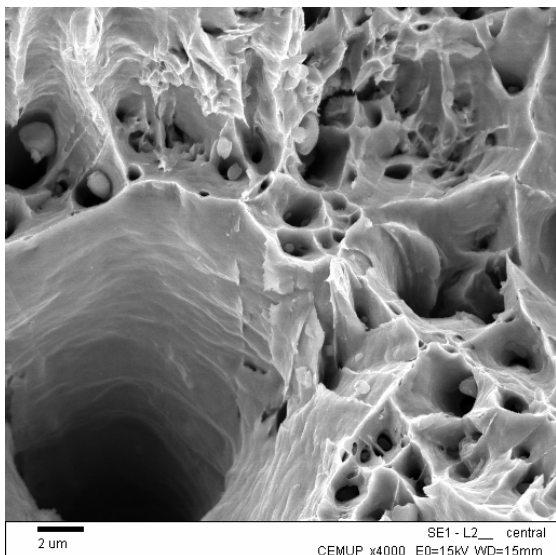
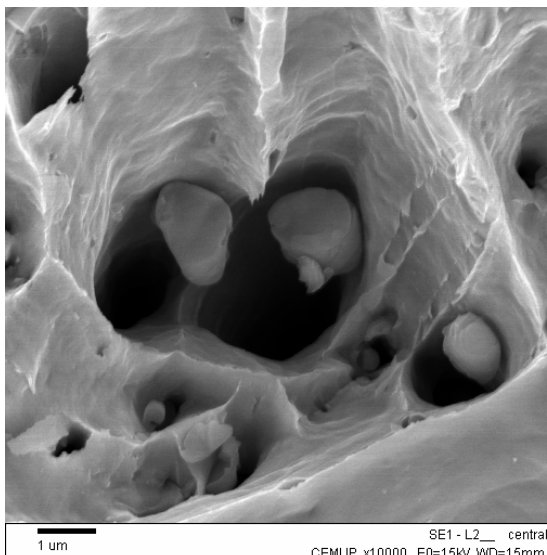
Foi possível constatar a existência de micro-cavidades que, conforme se disse, são características, pela sua forma, de um material dúctil. Foram também detectadas

pontualmente, pequenas partículas, provavelmente inclusões, no interior dessas cavidades, como é o caso de P1 (figura 4.36) cujo espectro se apresenta na figura 4.39.

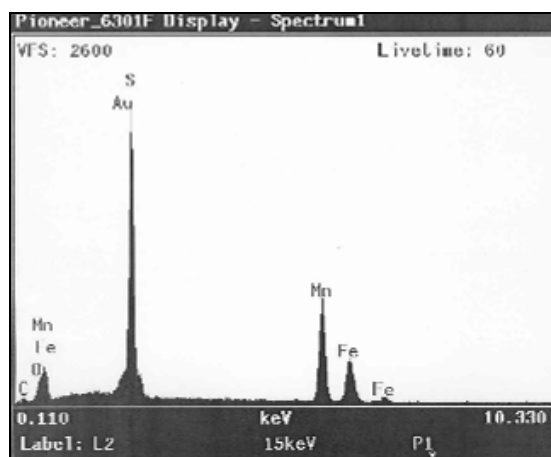
Figura 4.39 – Espectro da partícula P1 (zona central).

Verificou-se, pela observação do espectro da figura 4.39, um pico fortíssimo de enxofre que deverá ser o principal componente da partícula observada. A presença de ouro explicou-se pelo facto de, na preparação do provete, se ter utilizado este material. Todos os outros elementos químicos detectados são resultado do chamado efeito “pêra”. Devido a este efeito o feixe de electrões analisa não só o ponto onde incide mas também a área circundante. Deste modo, a detecção de manganês e ferro considera-se normal.

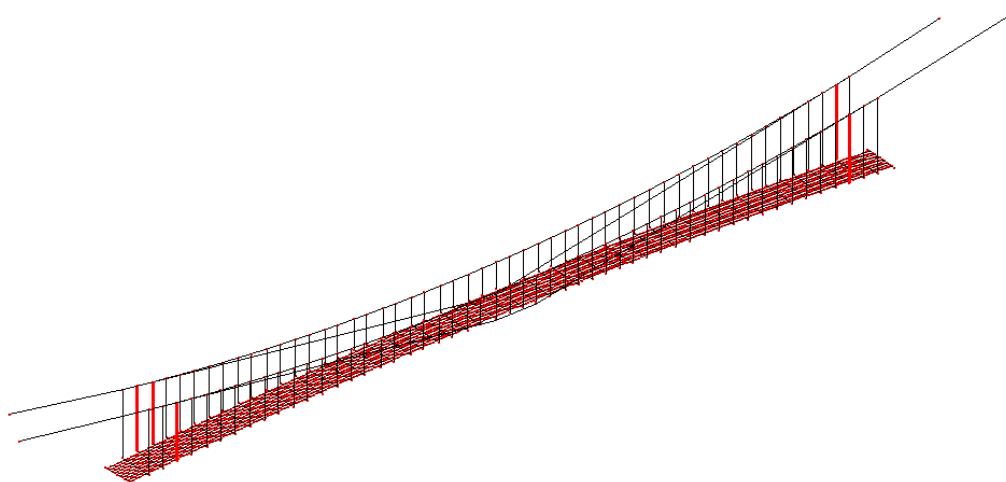
A tensão resistente de cálculo dos pendurais é também  $f_{rd} = 214,7\text{MPa}$ , o que significa que se um pendural se encontra sujeito a uma força superior a cerca de 11,0kN deve ser reforçado. Da observação dos resultados verificou-se que este valor apenas foi ultrapassado em 5 pendurais, para os quais pode ser equacionado um reforço. Os elementos que não verificaram a segurança encontram-se assinalados na figura 5.12.

Figura 5.12 – Pendurais que não verificaram as condições de segurança regulamentares.

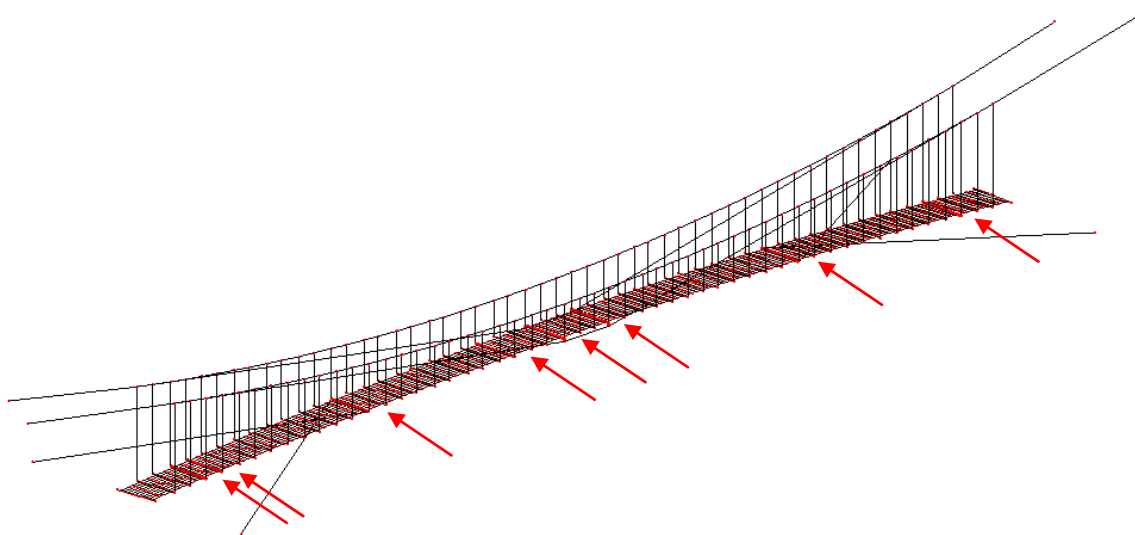
Figura 5.34 – Barrotes que não verificam as condições regulamentares (estrutura reforçada).

No caso dos barrotes, verificou-se que a secção considerada era insuficiente, devendo a sua altura ser aumentada para 16cm. Nestas condições, constatou-se ser necessário reforçar 8 barrotes, por exemplo através da aplicação de chapas metálicas, solução apresentada mais à frente. Na figura 5.34 encontram-se assinalados os elementos que não verificaram as condições de segurança regulamentares.

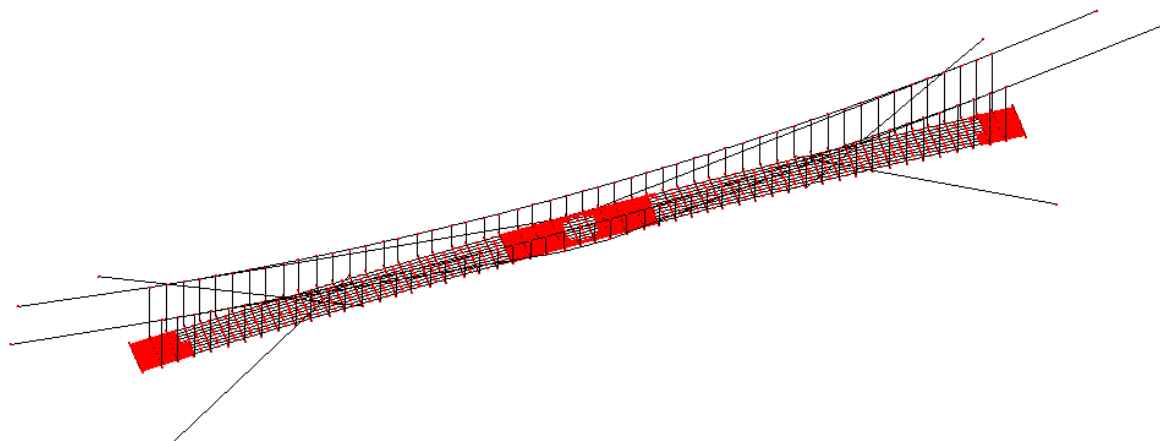
Figura 5.35 – Tábuas que não verificam as condições regulamentares (estrutura reforçada).

Em relação às tábuas, verificou-se que junto aos apoios e a meio vão é necessário aumentar os esforços resistentes dos elementos considerados. Na figura 5.35 assinalam-se as zonas em que não se verificaram as condições regulamentares de segurança em relação ao estado limite último.

Neste caso, podem prever-se características especiais para as tábuas assinaladas a vermelho na figura 5.35. Considerando elementos com uma espessura de 4cm, em vez dos 3cm anteriormente adoptados, verificou-se um decréscimo do número de peças que ultrapassavam os esforços máximos resistentes, conforme se pode constatar pela figura 5.36.

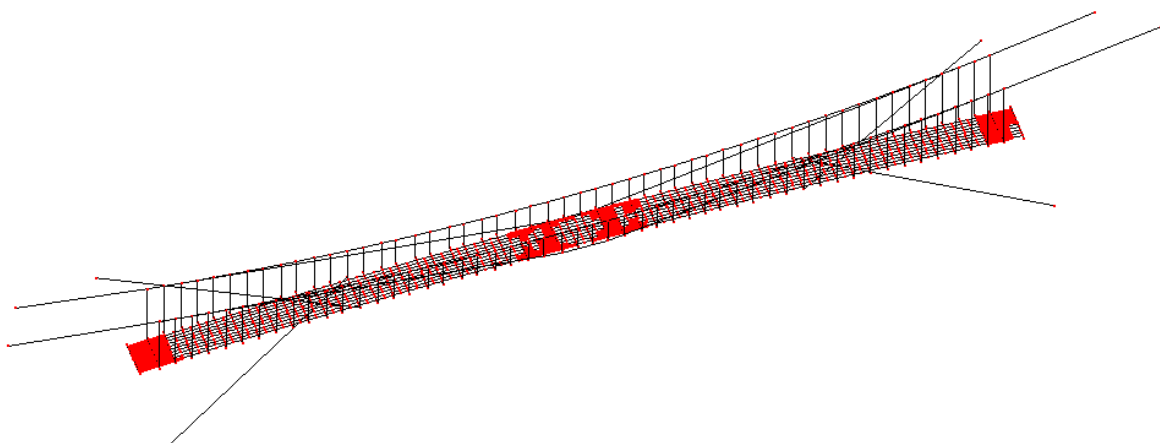
Figura 5.36 – Tábuas que não verificam as condições regulamentares (estrutura reforçada).

No entanto, e por comparação das figuras 5.35 e 5.36, conclui-se que o ganho de resistência obtido pelo aumento de secção não foi o desejado já que continuavam a existir elementos que não verificavam as condições de segurança regulamentares. Contudo,

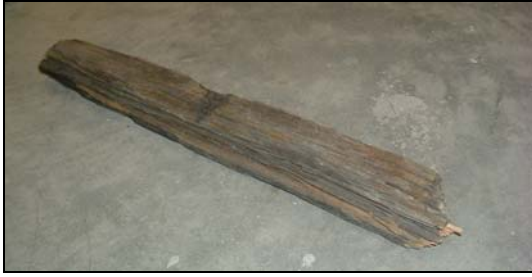
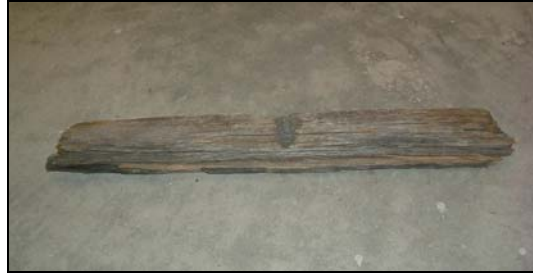
Figura D.3 – Amostra C.

As amostras C, D, E e F apresentavam sinais de degradação, além de possuírem dimensões reduzidas.
