# **INSPECÇÃO E REABILITAÇÃO DE ESTRUTURAS SEGUNDO A NP EN 1504 – CASO DE OBRA**

Dissertação submetida para satisfação parcial dos requisitos do grau de  
**MESTRE EM ENGENHARIA CIVIL — ESPECIALIZAÇÃO EM MATERIAIS E PROCESSOS DE  
CONSTRUÇÃO**

Situada no Alto Minho, numa zona verde ainda em expansão com acesso pela avenida 25 de Abril (Fig. 3.1). A obra em questão é uma habitação unifamiliar de construção tradicional Portuguesa.

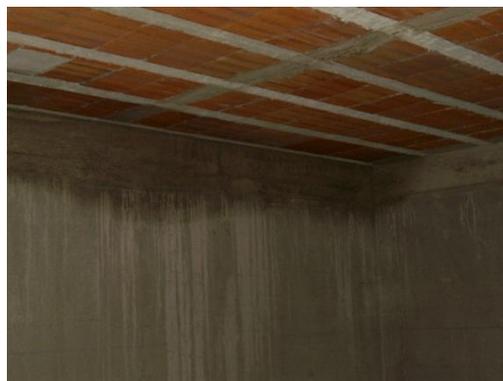
A elevada porosidade demonstrada em todos os elementos estruturais de betão é causadora de várias patologias, principalmente nos elementos em contacto com o terreno e as águas que provêm deste. Nos muros da cave nota-se penetração de água por capilaridade acentuada chegando a atingir 1m de altura. Em toda a franja capilar notam-se eflorescências (Fig. 3.8) de sais provenientes do betão e junto da laje de piso apresenta escorrências (Fig. 3.9). A água ao penetrar no betão, com esta gravidade, não só transmite ao interior a humidade como arrasta com ela substâncias nocivas ao betão e armaduras e limpa do seio de betão a alcalis, degradando mais rapidamente toda a estrutura.

Fig. 3.9 – Escorrências

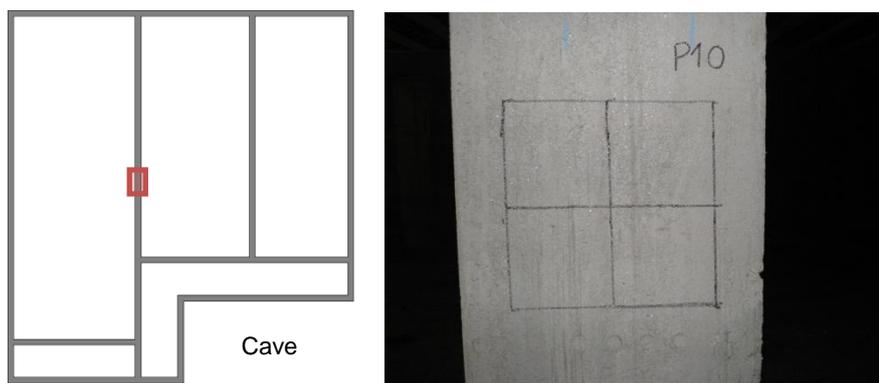
Fig. 3.15 – Exemplo de área de ensaio em pilar

Foi visível um esmagamento da superfície em todos os pontos dos ensaios, o que demonstra a fraca capacidade resistente do betão. Esta característica é traduzida num “valor de dureza” abaixo da gama de medição (entre 20 e 55) para o equipamento, desta forma, foi necessário determinar o valor da tensão por uma expressão aproximada.

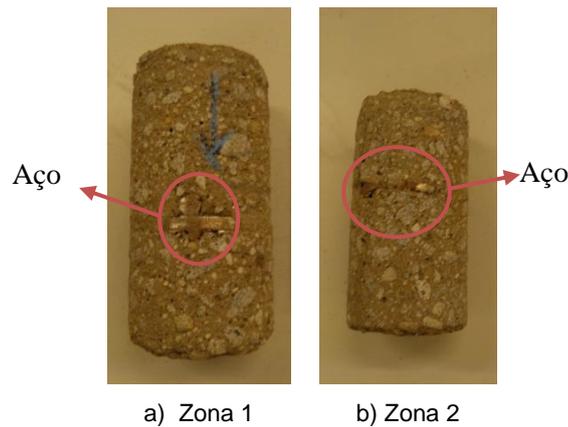
Fig. 3.17 – Aço incorporado nos provetes

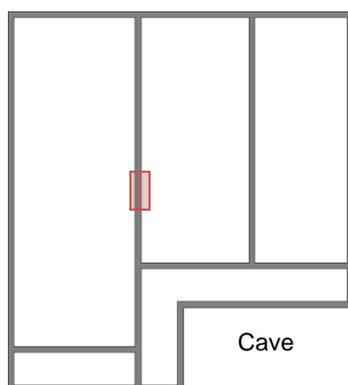
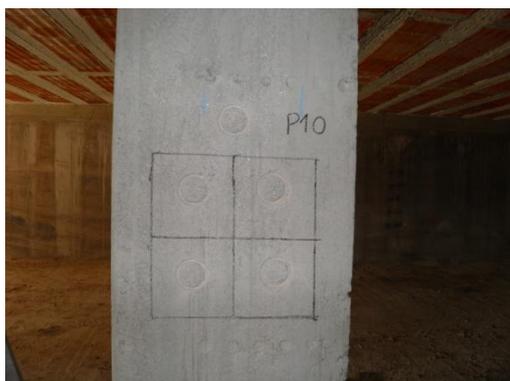
Fig. 3.22 – Pré-caroteamento

Como o betão apresentava sensivelmente as mesmas características físicas, apenas foram realizados ensaios em dois elementos estruturais. Foram analisadas 3 superfícies, uma de um pilar (Fig. 3.22) e duas de uma viga (Fig 3.24 e 3.25), (lateral e inferior) que seriam representativas de toda a estrutura.

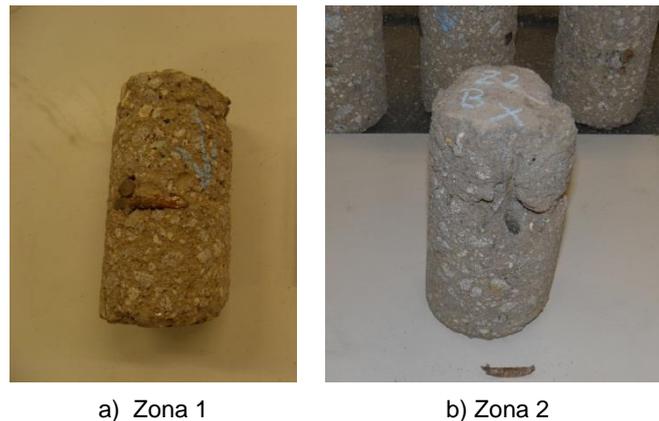
Fig. 3.27 – Provetes ensaiados

Os provetes (Fig.3.27) foram retirados por caroteamento, das zonas 1 e 2, para ensaio de absorção de água por capilaridade. Ambos apresentavam elevada irregularidade e porosidade, as suas características são apresentadas no Quadro 3.8. Os resultados obtidos do ensaio respectivamente a absorção de água por capilaridade e ascensão capilar estão representados nos Quadro 3.9 e 3.10.

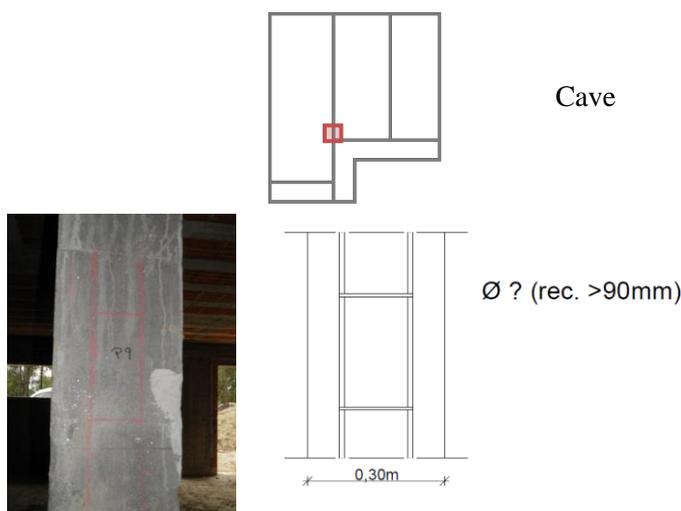
Fig. 3.40 – Armadura detectada no Pilar P9

O pilar P9 deveria apresentar na zona ensaiada armadura longitudinal de 4 $\phi$ 12, e transversal de  $\phi$ 6 espaçados em 15 cm. Como demonstra a Fig. 3.40, não foi possível determinar o diâmetro do varão utilizado. O ensaio não permitiu descobrir todos os varões, desta forma, estes são uma incógnita, não sabendo se existem ou não.

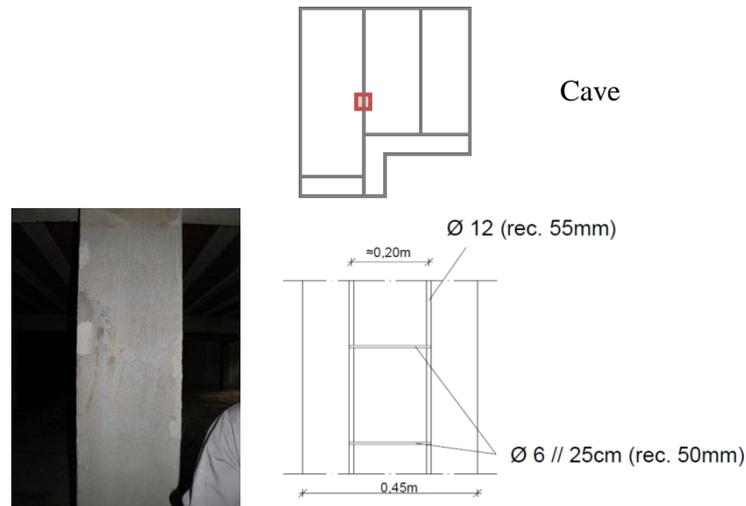
Fig. 3.41 – Armadura detectada no Pilar P10

O pilar P10 deveria apresentar na zona ensaiada armadura longitudinal de  $4\phi 16 + 2\phi 12$ , e transversal de  $\phi 6$  espaçados em 15 cm. Como demonstra a Fig. 3.41 o diâmetro do varão utilizado é de  $\phi 12$  e estribo de  $\phi 6$  espaçado em 25 cm. O ensaio não permitiu descobrir todos os varões, desta forma, estes são uma incógnita, não sabendo se existem ou não.

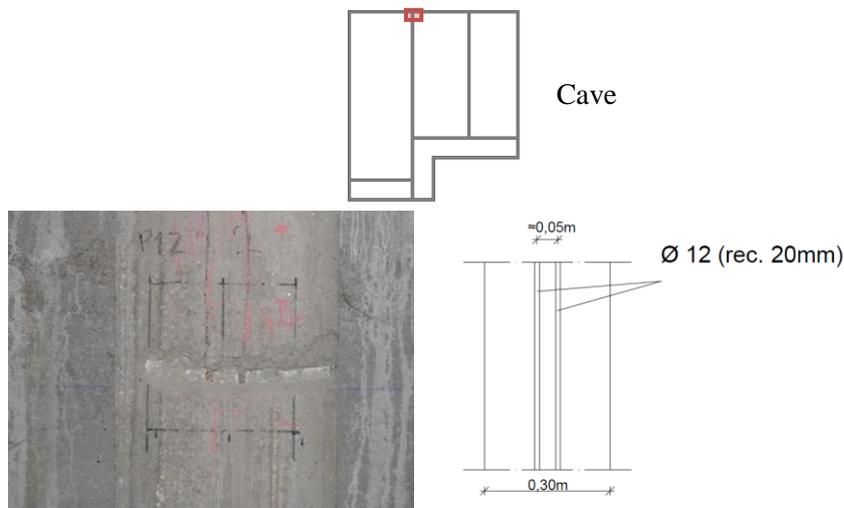
Fig. 3.42 – Armadura detectada no Pilar P12

O pilar P12, está embebido no muro da cave com uma pequena saliência para o interior. Deveria apresentar na zona ensaiada armadura longitudinal de  $4\phi 12$ , e transversal de  $\phi 6$  espaçados em 15 cm. Como demonstra a Fig. 3.42, o diâmetro do varão utilizado é de  $\phi 12$  e o estribo foi impossível de detectar devido à proximidade dos varões longitudinais. O ensaio não permitiu descobrir todos os varões, desta forma, estes são uma incógnita, não sabendo se existem ou não.

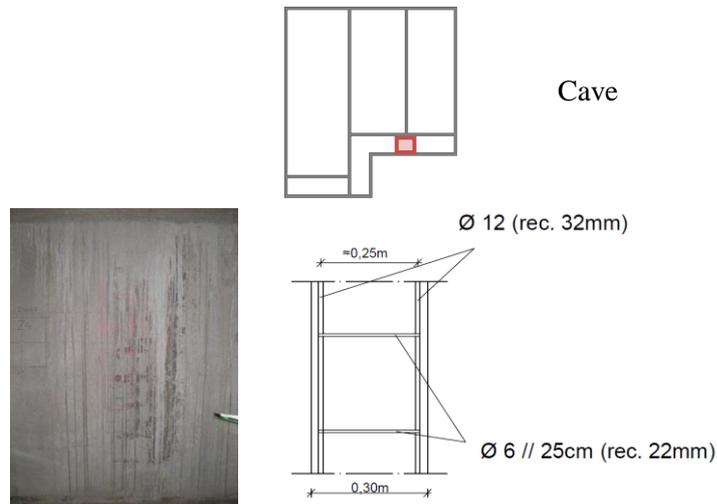
Fig. 3.43 – Armadura detectada no Pilar P15

O pilar P15, está embebido no muro da cave. Deveria apresentar na zona ensaiada armadura longitudinal de 4 $\phi$ 12, e transversal de  $\phi$ 6 espaçados em 15 cm. Como demonstra a Fig. 3.43 o diâmetro do varão utilizado é de  $\phi$ 12 e estribo de  $\phi$ 6 espaçado em 25 cm. O ensaio não permitiu descobrir todos os varões, desta forma, estes são uma incógnita, não sabendo se existem ou não.

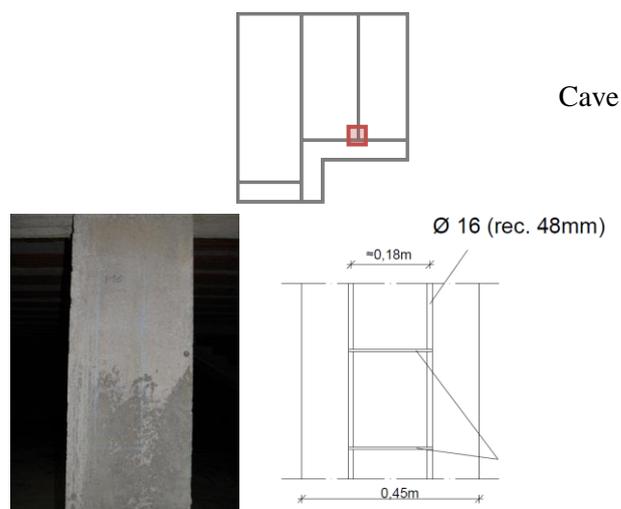
Fig. 3.44 – Armadura detectada no Pilar P16

O pilar P16, deveria apresentar na zona ensaiada armadura longitudinal de 4 $\phi$ 16 + 2 $\phi$ 12, e transversal de  $\phi$ 6 espaçados em 15 cm. Como demonstra a Fig. 3.44, o diâmetro do varão utilizado é de  $\phi$ 12 e estribo de  $\phi$ 6 espaçado em 25 cm. O ensaio não permitiu descobrir todos os varões, desta forma, estes são uma incógnita, não sabendo se existem ou não.

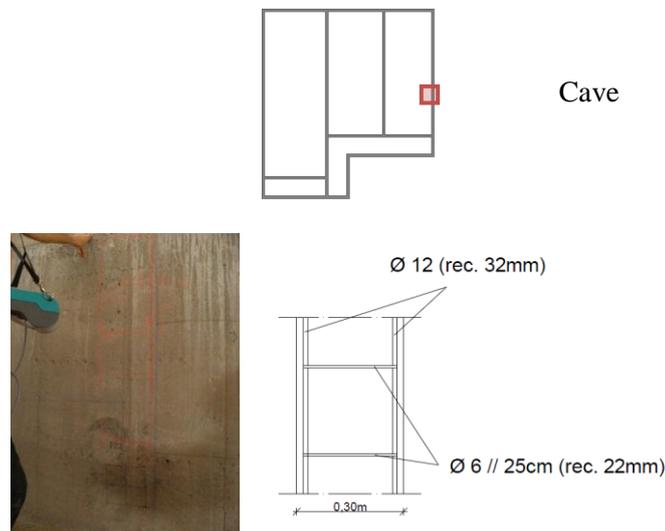
Fig. 3.45 – Armadura detectada no Pilar P22

O pilar P22, deveria apresentar na zona ensaiada armadura longitudinal de  $4\phi 16 + 2\phi 12$ , e transversal de  $\phi 6$  espaçados em 15 cm. Como demonstra a Fig. 3.45 o diâmetro do varão utilizado é de  $\phi 12$  e estribo de  $\phi 6$  espaçado em 25 cm. O ensaio não permitiu descobrir todos os varões, desta forma, estes são uma incógnita, não sabendo se existem ou não.

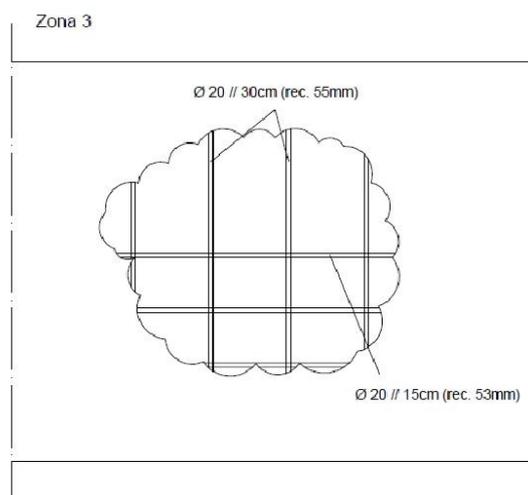
#### Zona 3

Foi detectada armadura horizontal apenas na metade inferior do Muro, ver esquema. Entre o pilar P21 e o pilar P20 não foi detectada qualquer armadura.

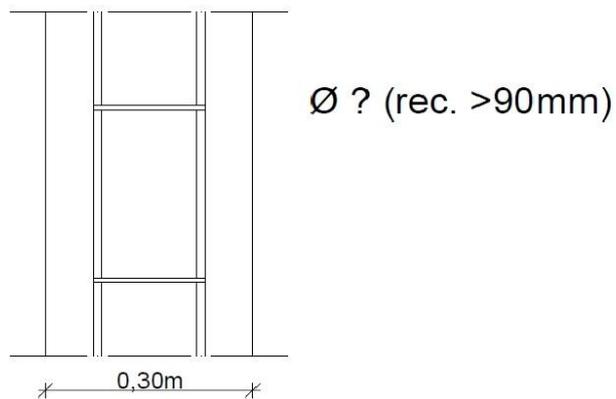
P9

Não foi possível determinar o diâmetro

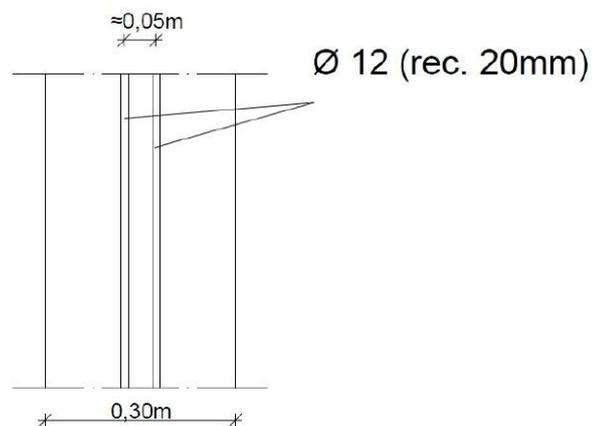
P12

Não foi possível detectar a existência e dimensões das cintas devido á proximidade entre os dois varões.
