GESTÃO DE EDIFÍCIOS

Análise de Registos de Grandes Intervenções Não Previstas

Dissertação submetida para satisfação parcial dos requisitos do grau de
MESTRE EM ENGENHARIA CIVIL — ESPECIALIZAÇÃO EM CONSTRUÇÕES CIVIS

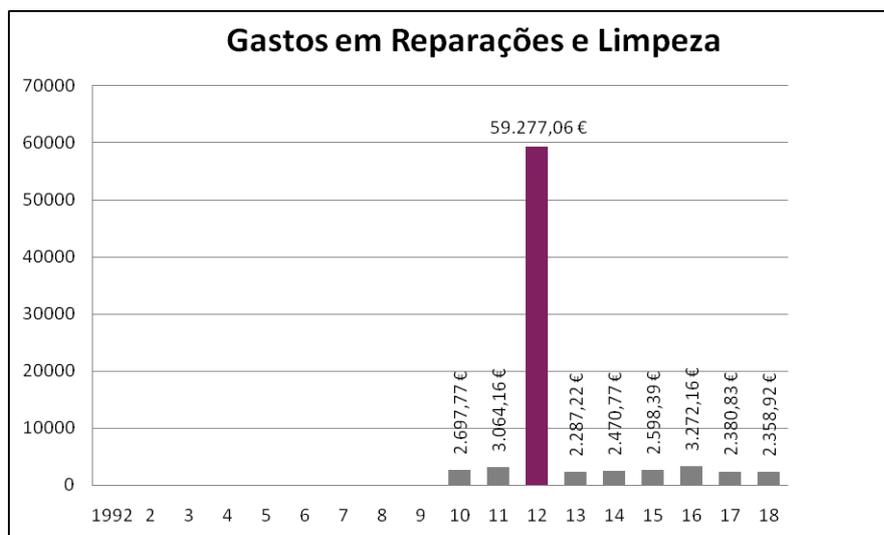
Fig. 24 – Perfil de gastos modelo (Edifício 17)

Com a informação produzida na forma que a figura anterior demonstra, facilmente se identificaram estes fenómenos a que se decidiu chamar “Grandes Intervenções”. Para cada um dos edifícios, identificaram-se as grandes intervenções no período de vida dos edifícios. Por exemplo, para o caso da figura anterior, a grande intervenção localiza-se no ano 12.

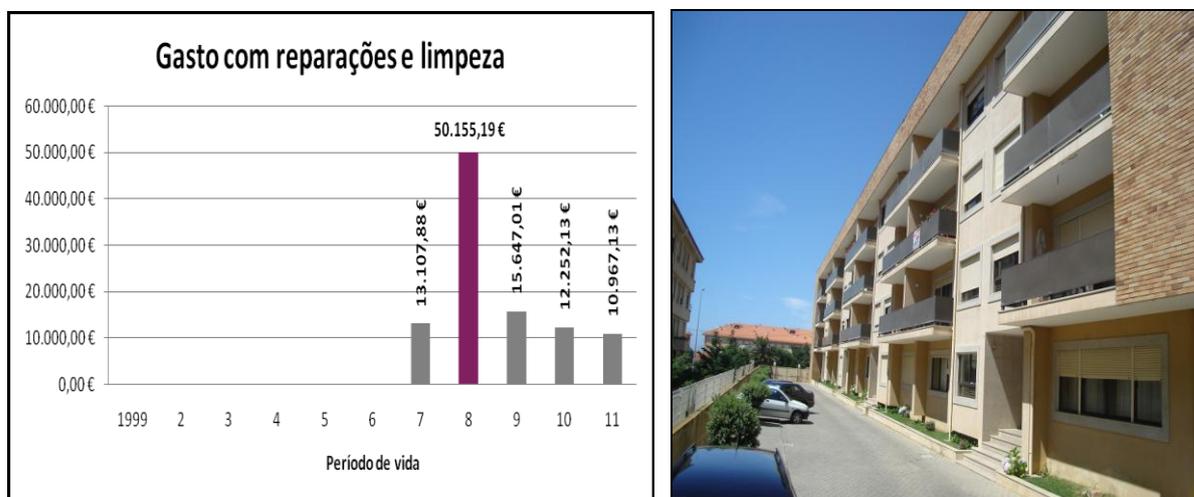
Fig. 29 – Perfil de custos e fotografia da fachada principal do edifício 109

Edifício a cerca de 2 quilómetros do mar e com aproximadamente 11 anos, desenvolve-se em 6 pisos (cave, rés do chão, e 4 pisos), perfazendo uma área bruta de 5015 m². A cave funciona como garagem e os restantes pisos destinam-se a habitação, sendo que as habitações do 4º andar são em duplex. As fachadas são revestidas parte a areado pintado ao nível do rés do chão e nas varandas, sendo a outras o resto das fachadas revestidos com ladrilhos cerâmicos. Na totalidade das fachadas existem vãos envidraçados, com caixilharia em alumínio termolacado. A cobertura é parte em terraço acessível com laje do tipo aligeirada pré-esforçada e parte inclinada revestido a telha cerâmica. O edifício está dividido em blocos habitacionais por A, B, C e D. O custo de construção actualizado na base de 2009 é de 1.000835,00€.

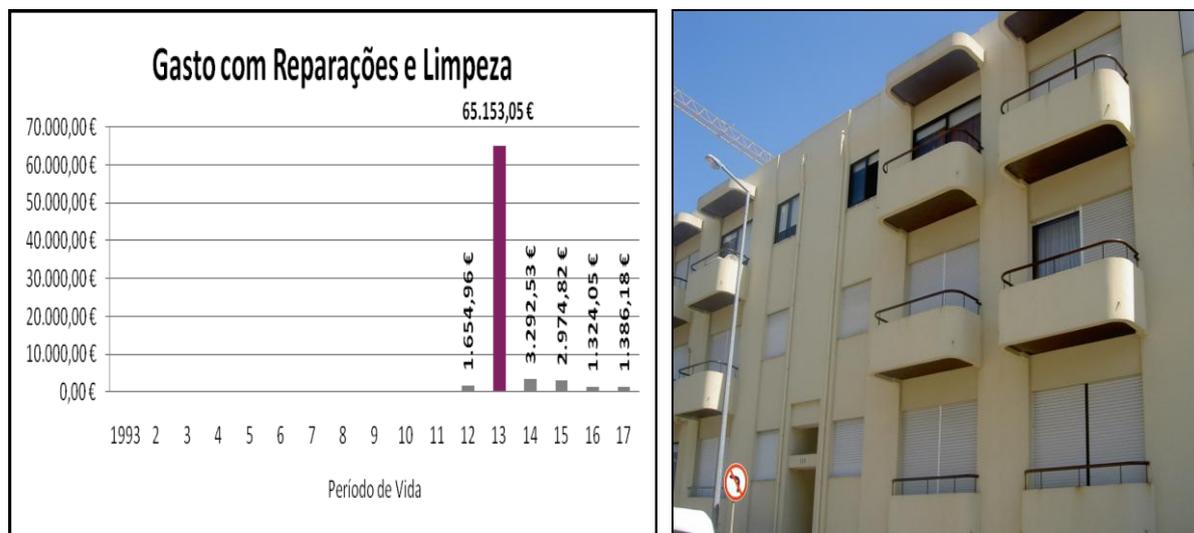
Fig. 33 - Perfil de custos na base de 2009 e imagem da actual fachada principal do edifício 133.

O edifício a cerca de 200 metros do mar, tem aproximadamente 17 anos e desenvolve-se em 3 pisos (rés do chão e 2 pisos) perfazendo uma área bruta de 2750m². O rés-do-chão destina-se a comércio e habitação e os 2 pisos superiores destinam-se a somente a habitação. O revestimento original nas fachadas era em pastilha vitrificada e a cobertura é em terraço não acessível, impermeabilizado com telas asfálticas. A cobertura é composta ainda por platibanda e clarabóias em fibra de vidro. O edifício divide-se em 3 blocos. O custo de construção na base de 2009 foi de 1.226350,00€.

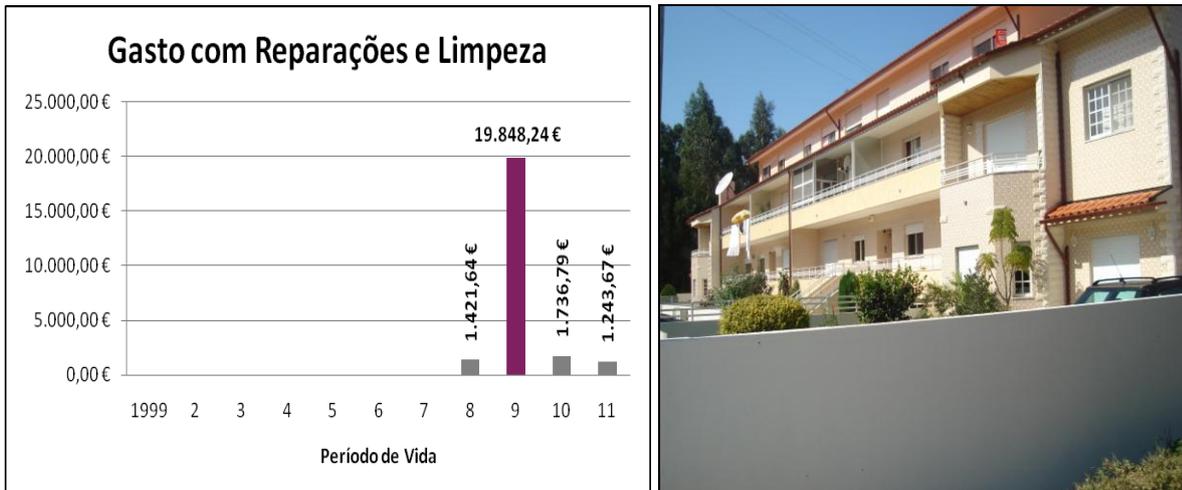
Fig. 36 - Perfil de custos na base 2009 e imagem da fachada principal do edifício 141

Edifício aproximadamente a 4 quilómetros do mar, com cerca de 11 anos e constituído por cave, rés-do-chão, 1º andar e 2º andar é recuado, perfazendo uma área bruta de construção de 1672m². O revestimento das fachadas exteriores são em ladrilhos cerâmicos e em reboco areado pintado ao nível de rés-do-chão, varandas do primeiro andar, beiradas e tectos de varandas na fachada principal. Apenas em toda extensão da fachada posterior o revestimento é realizado em reboco areado pintado. A cobertura é inclinada e revestida em telha de barro. No 2º andar, que se encontra recuado, existem vários terraços que estão cobertos com estrutura metálica e vidro. As caleiras exteriores são em inox e as interiores são em PVC. O custo de construção na base de 2009 ronda os 780.000,00€.

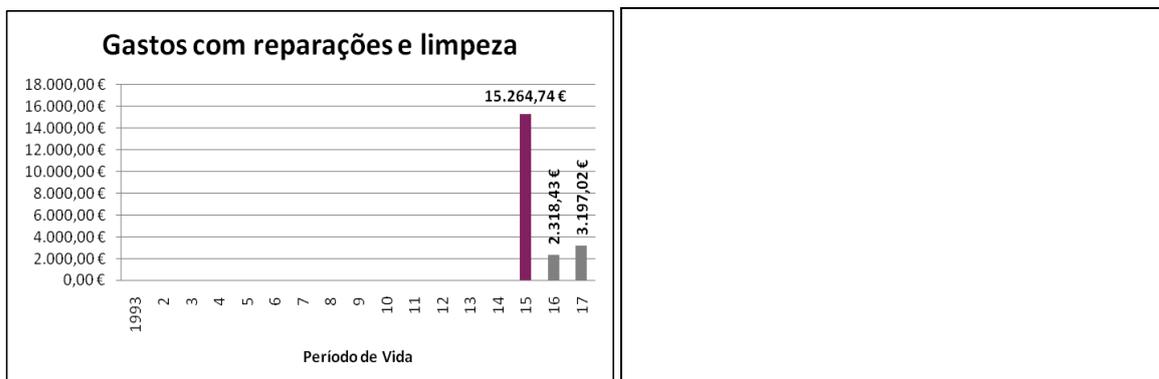
Fig. 39 - Perfil de custos e fotografia da fachada principal do edifício 175

Edifício com cerca de 17 anos, desenvolve-se em 4 pisos (cave, rés do chão e 2 pisos) perfazendo uma área bruta de 910m². As fachadas são revestidas a ladrilhos cerâmicos e a cobertura é inclinada e revestida em telha de barro, excepto no 2º piso, que é realizado através de terraços acessíveis revestidos com tijoleira cerâmica. O edifício é exclusivamente para uso habitacional e a cave é utilizada para lugares de garagem. O custo de construção na base de 2009 foi de 907.600€.

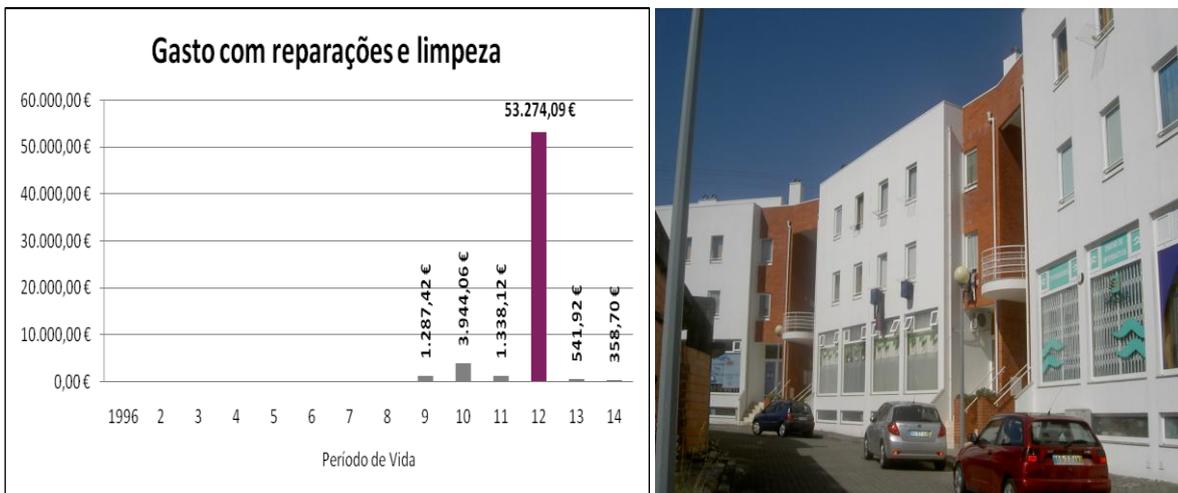
Fig. 42 - Perfil de custos e fotografia da fachada principal do edifício 109

Edifício a cerca de 4 quilómetros do mar, com cerca de 14 anos desenvolve-se em 4 pisos (cave, rés do chão, 1º e 2º piso, que perfazem uma área bruta de 5153m². A cave destina-se a lugares de garagem, e no rés do chão algumas fracções são para comércio, sendo todas as restantes para habitação. A fachada é revestida a areado pintado e em zonas pontuais a tijoleira de barro natural. O telhado é em fibrocimento e telha de barro, oculto por platibandas e pequenas zonas em terraço varanda. O custo de construção, com base em 2009, ronda os 1.005.000,00€.

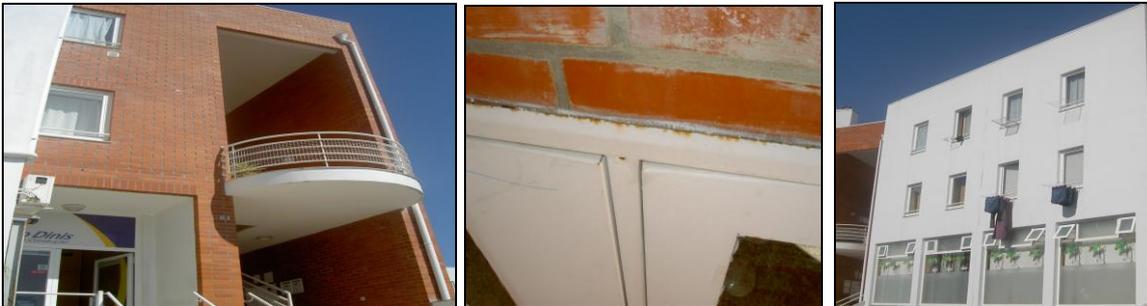
Após 3 anos do fim da intervenção, não houve qualquer reclamação em relação a patologias interiores. Pela visita ao local, constatou-se que as fachadas apresentavam-se em bom estado, isenta de manchas ou fissuras. Os únicos elementos intervencionados que mostravam sinais de deterioração foram os gradeamentos e as portas metálicas, surgindo pontos de ferrugem nesses elementos.

Fig. 44 – Fotografia de uma das fachadas intervencionadas e Porta Metálicas do Gás

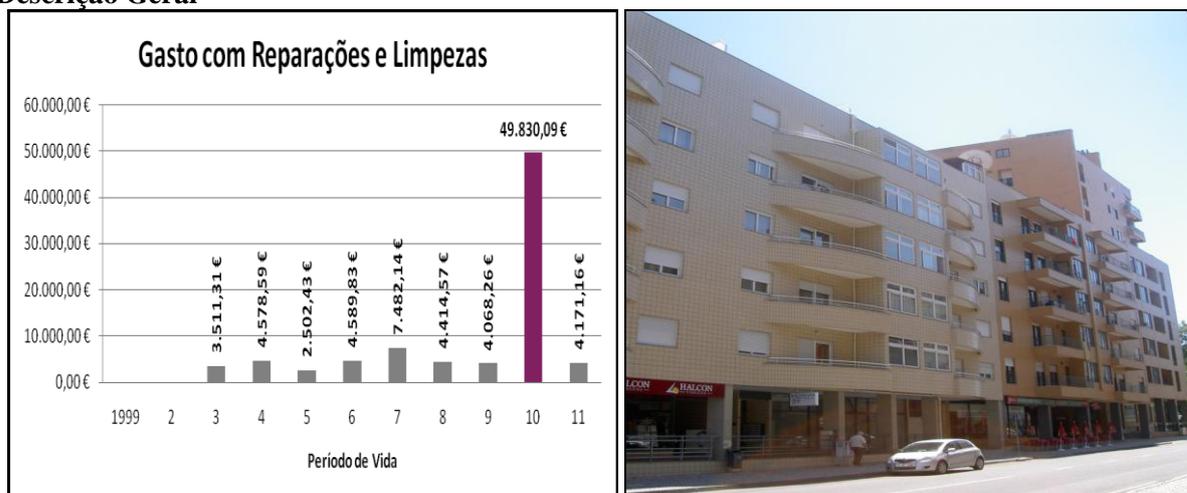
Fig. 45 - Perfil de custos e fotografia da fachada principal do edifício 109

Edifício com cerca de 11 anos, constituído por rés-do-chão e 6 andares, sendo o último recuado, perfazendo uma área bruta de 10718 m². As fachadas são revestidas integralmente em ladrilhos cerâmicos. A cobertura do recuado é em terraço não acessível e os recuados são compostos por terraços sobre o 5º andar. Os parapeitos das varandas estão revestidos com o mesmo material e são compostos por gradeamento em ferro pintado. Os pilares da galeria do r/chão estão revestidos a placas de granito. O custo de construção na base de 2009, ronda os 5.208.200,00€.

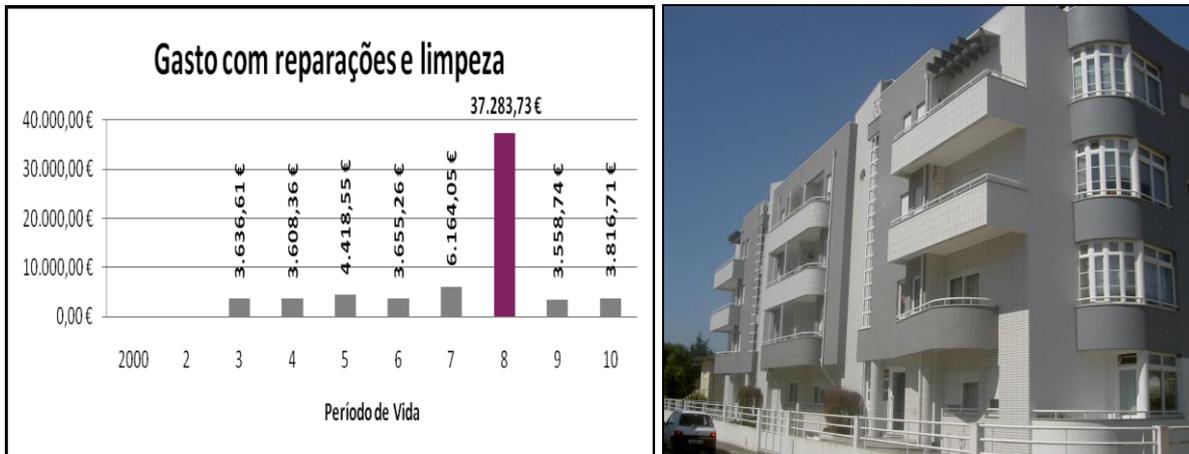
Fig. 48 - Perfil de custos e fotografia da fachada principal do edifício 109

Edifício com cerca de 10 anos, constituído por rés-do-chão e 3 pisos, que perfazem uma área bruta de 4850 m². As fachadas são revestidas por ladrilhos cerâmicos e a cobertura é inclinado e revestida em telha de barro e oculta por platibanda. Edifício tem um custo de construção na base 2009 de 851448.

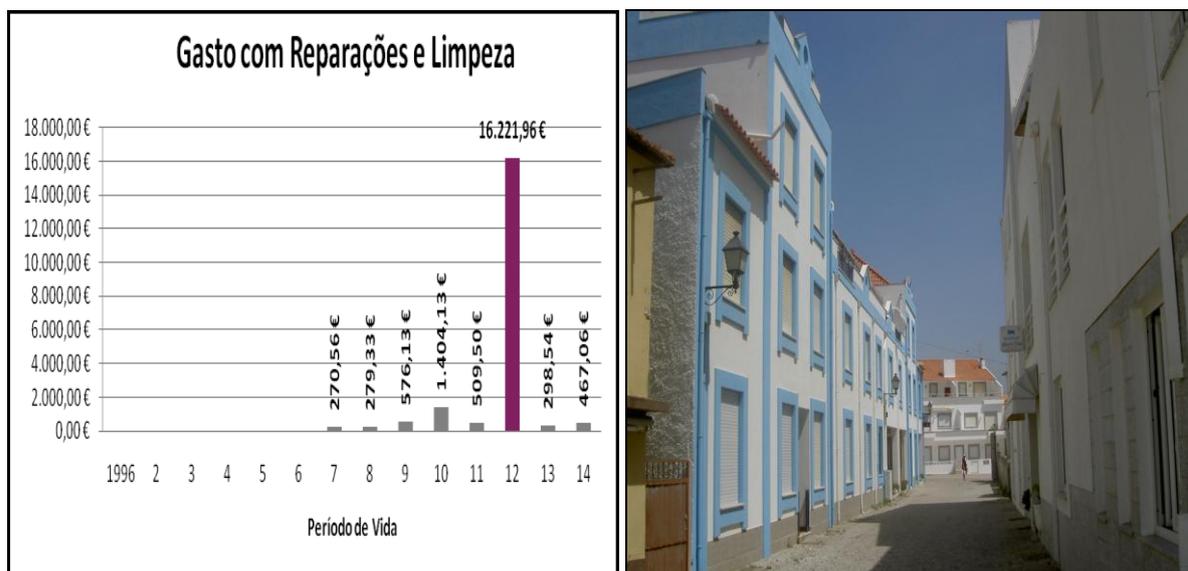
Fig. 52 - Perfil de custos e fotografia da fachada principal do edifício 51

- Fachadas com fissuras visíveis e com bastantes fungos e manchas de humidade ascendente e com tinta a descascar
 - Devido a não orientação definida e fissuras de pequena extensão, foi considerada devida a fenómenos de retracção da argamassa.
- Caleiras exteriores bastante deterioradas e com vestígios de corrosão
 - Degradação natural
- Caleiras interiores bastante degradadas e partidas
 - Degradação natural
- Platibandas sem protecção superior e em elevado estado de degradação
 - Erro de concepção que não previu a instalação de rufos, que contribuiu exponencialmente para a sua degradação

- Cobertura com várias telhas rachadas e partidas.
 - Degradação natural
- As paredes das varandas encontra-se com tinta a descascarem
 - Infiltrações nas várias fissuras existentes

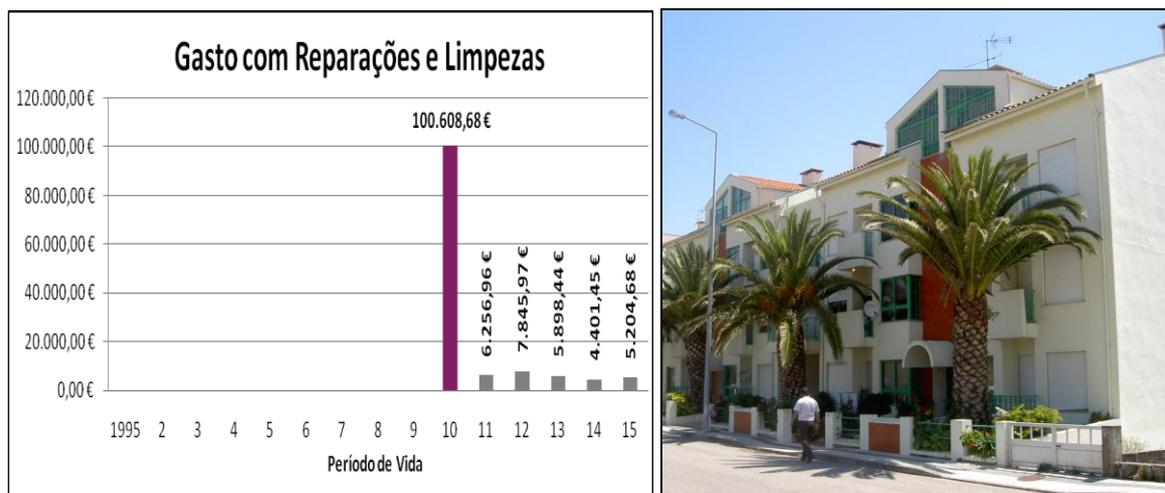
Fig. 55 - Perfil de custos e fotografia da fachada principal do edifício 109

- Fissuras visíveis no areado e pintura e em algumas coberturas de chaminés dos blocos A e B
 - Anomalias estruturais e fenómeno de retracção da argamassa
- A empena a sul apresenta-se com tela de alumínio bastante danificada
 - Degradação natural
- Os tubos de queda das águas pluviais encontraram-se com a pintura a descascar
 - Degradação natural
- Terraço a nascente/norte e terraço a nascente/sul com fissuras nos muretes laterais
 - Sem referência de causa
- No terraço a poente aparecem fissuras nos muretes laterais o rodapé está descolado e os rufos dos muretes é em chapa e estão bastante deteriorados e corroídos
 - Degradação natural
- O telhado dos blocos A e B apresentavam todos os rufos e caleiras, em chapa, bastante deterioradas e corroídas
 - Degradação natural

- Observou-se várias telhas fora do sítio
 - Degradação natural

- As coberturas das chaminés do Bloco A são também em chapa e apresentam-se bastante deterioradas e corroídas
 - Degradação natural

- O telhado dos Blocos C e D tinham algumas telhas deslocadas e/ou partidas.
 - Degradação natural

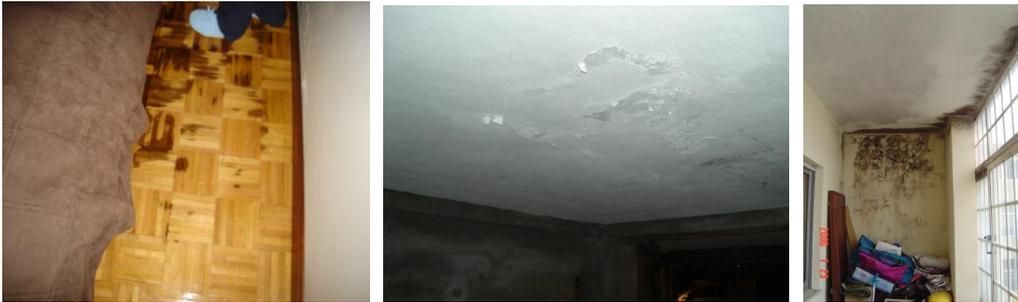
Fig. 64 – Exemplos das Patologias Interiores (pág. 79, 87 e 90)

- A política de manutenção reactiva seguida despoletou para o interior dos edifícios a ocorrência de patologias graves, que puseram em causa a salubridade e conforto das habitações

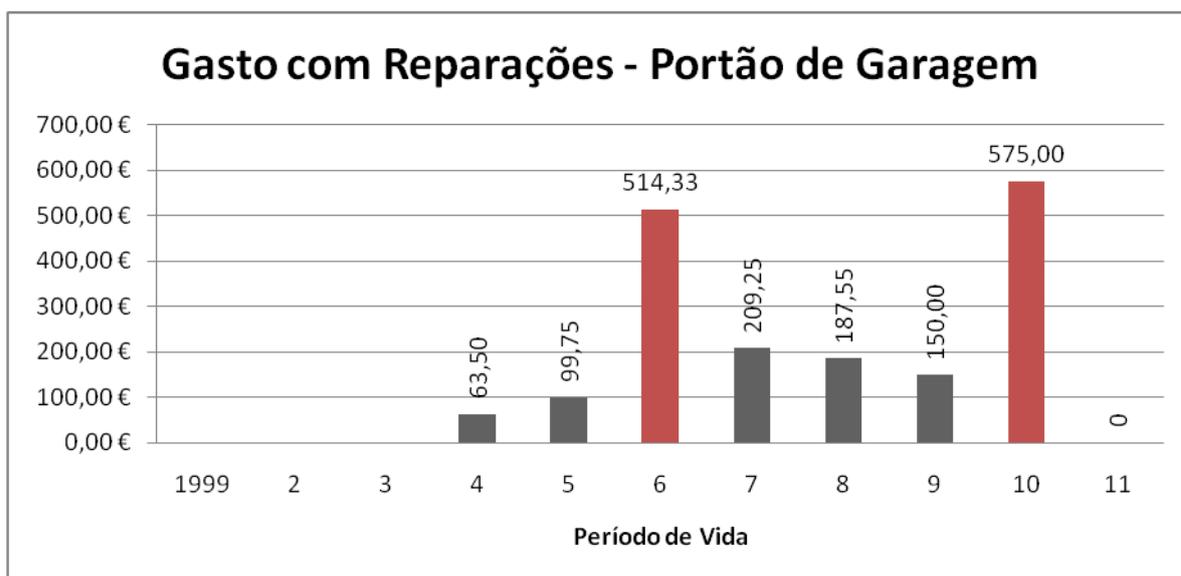
Fig. 67 - Gasto com reparações em portão de garagem - Edifício 76

Num estudo individualizado a um componente, neste caso portão de garagem, verifica-se tal como nos gastos para um edifício na globalidade, a ocorrência de picos na evolução dos custos, que se destacam dos gastos correntes. Tal como realizado para o edifício na globalidade, poderia ser bastante útil caracterizar a razão destes picos para cada elemento ou componente, alargando a amostra, localiza-las no período de vida e procurar alguma sistematização e periodicidade na ocorrência destes picos. Os resultados obtidos podem ser bastante úteis no apoio á decisão dos gestores de edifícios.
