# **ANÁLISE E REABILITAÇÃO ESTRUTURAL DE UM EDIFÍCIO**

**CARLOTA COELHO PIRES DE ALMEIDA**

Dissertação submetida para satisfação parcial dos requisitos do grau de  
**MESTRE EM ENGENHARIA CIVIL — ESPECIALIZAÇÃO EM ESTRUTURAS**

JULHO DE 2012

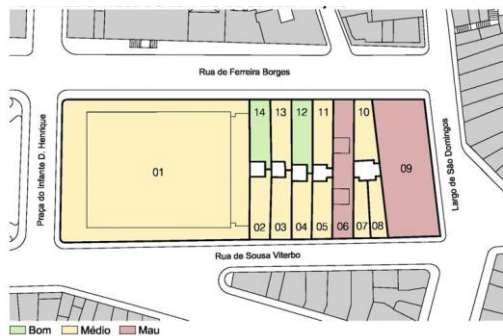
Figura 22 – Planta de síntese do estado de conservação [42]

- MAU estado de conservação, fig. 22, representando mau estado dos saguões, ventilação e iluminação insuficientes [42];

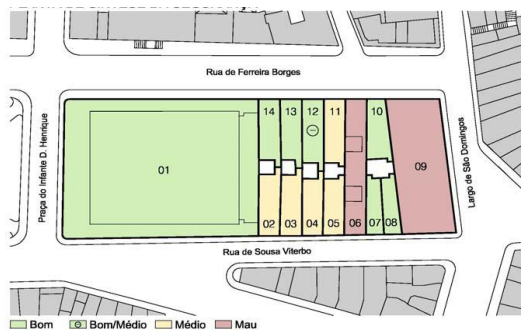
Figura 23 – Planta de síntese da segurança [42]

- nível de segurança MAU, fig. 23, para os seus habitantes dado que os soalhos, paredes e tetos apresentam buracos, desprendimento de rebocos e queda de estuques [42];

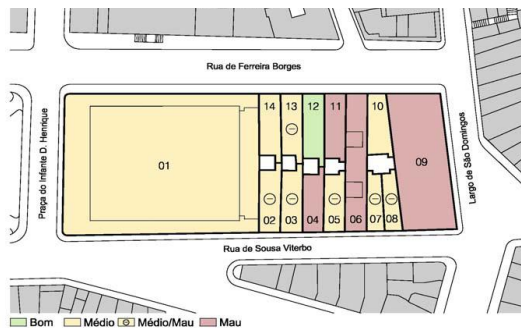
Figura 24 – Planta de síntese da salubridade [42]

- nível de salubridade MAU, fig. 24, o que significa que as instalações sanitárias, cozinhas e a ventilação transversal do edifício não cumprem as exigências aceitáveis [42].

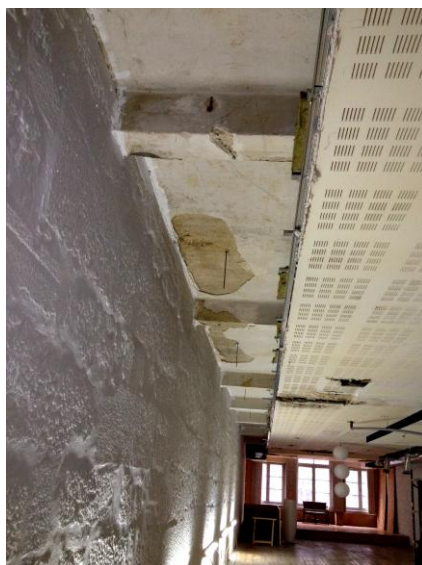
Figura 44 – Estrutura do piso 1 vista do piso 0

Relativamente a este piso, que se designou por piso 1, por ser todo em betão armado conclui-se ter sido totalmente introduzido durante a intervenção a que o edifício foi sujeito nos anos 30. As lajes

apoiam-se em vigas de betão armado que por sua vez se apoiam nas paredes de empena. Este sistema estrutural é visível do piso 0, fig. 44.

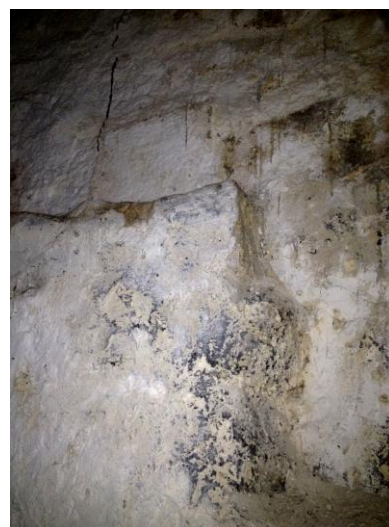
Figura 59 - Parede da empena sul ao nível do piso 1

As paredes exteriores do edifício são em alvenaria de granito, fig. 58, estimando-se que as paredes de empena sejam de folha simples com uma espessura de aproximadamente 25 a 30 cm [38]. Apesar de ser típico neste tipo de construção que as paredes de empena sejam meeiras, não foi possível confirmar esta suposição. No entanto, no piso -1 observou-se a diminuição de espessura da parede de empena, fig. 59, através de 3 socalcos.

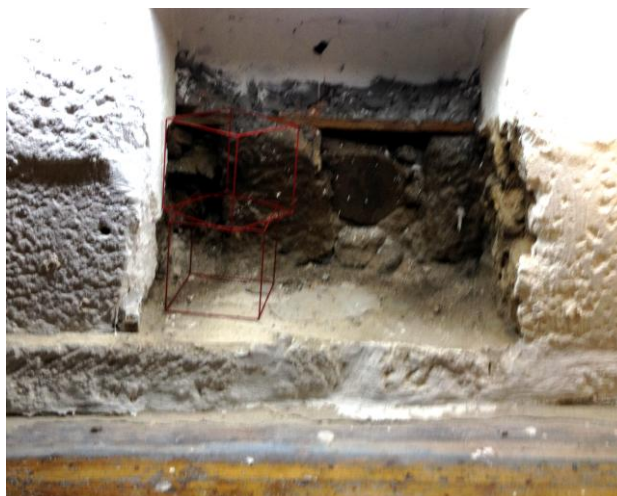
Figura 60 – Abertura parede empena norte ao nível do piso 0

No piso 0, empena norte, a parede tem uma abertura, fig. 60, que permite ver o que se supõe ser uma das vigas de piso do edifício contíguo, tendo-se observado que a parede apresenta maior espessura podendo mesmo ser de duas folhas. Existe ainda no piso -1 uma outra parede de alvenaria de pedra, transversal à empena, com uma abertura em arco ao lado de uma parede de alvenaria de blocos de betão que divide em dois espaços este piso.

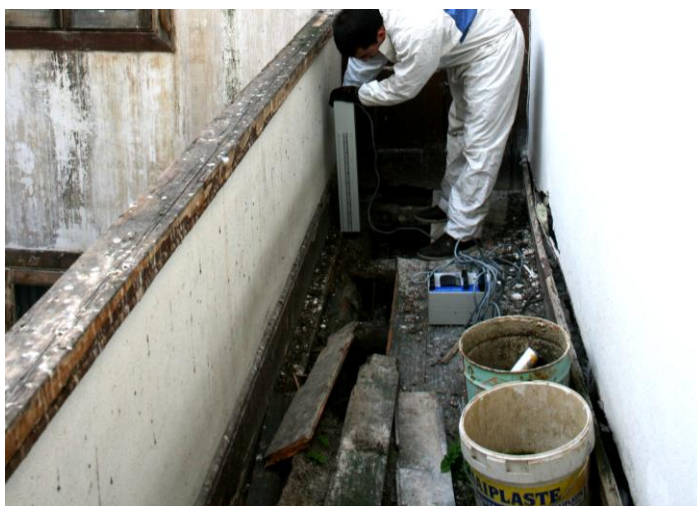
Figura 64 – Guarda de passadiço apoiada em viga de madeira a ser ensaiada [38]

As paredes de tabique que delimitam os saguões são contínuas, existindo ao nível de cada piso uma viga de madeira de secção retângular ou circular para garantir que as tabuas do piso estão fixas e uniformizar a distribuição das cargas por toda a parede. Como se pode ver na fig. 63 estas paredes são desligadas das guardas do passadiço, que ligam os blocos extremos ao central através do saguão e que são também em tabique e apoiam numa viga de madeira longitudinal, fig. 64.

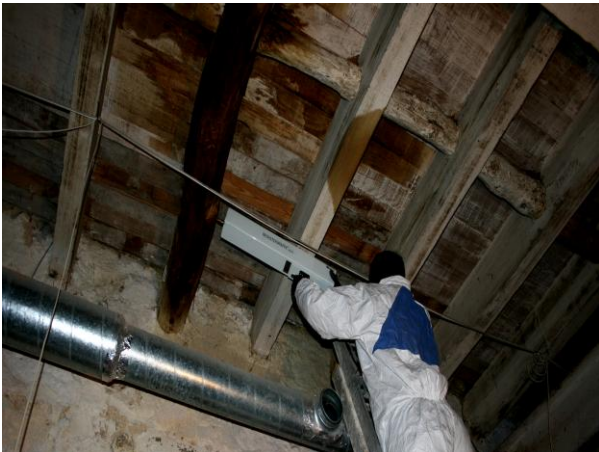
Figura 67 – Reforço com vigas de madeira de secção retângular no piso 0

No que se supõe ser resultado de intervenções posteriores à construção original, nos diferentes pisos encontraram-se algumas vigas de secção retângular de madeira de pinho alternadas com as de secção circular, especialmente no piso 0 e numa zona do pavimento do piso 5, fig. 67 e fig. 68.

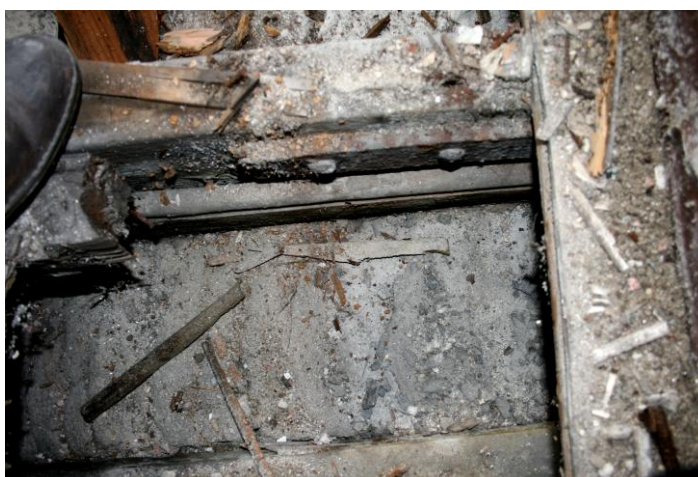
Figura 73 – Ferrolho metálico numa viga de pavimento [38]

Para reforçar a ligação entre os pavimentos de madeira e as paredes de alvenaria de pedra foram encontrados em vários pisos ferrolhos metálicos nas vigas de pavimento, fig. 73. O ferrolho metálico é uma peça de metal dobrada num ângulo de 90° em que o ramo vertical fica embebido na parede ou uma peça metálica, que atravessa a parede e amarra na face oposta com uma barra transversal.

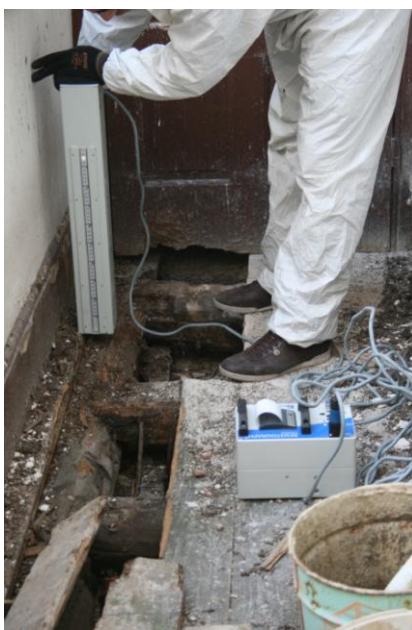
Figura 74 – Viga principal do passadiço que suporta as vigas transversais [38]

Os passadiços existentes na zona de saguão são constituídos por uma viga de madeira que vence o vão maior e se apoia na parede de tabique do bloco extremo e na viga e laje de betão armado do bloco central, e por várias vigas transversais que se apoiam nesta viga e na parede de empena, suportando o soalho, fig. 74.

Ao nível dos pavimentos concluiu-se com os dados do Resistógrafo que a viga do passadiço do piso 5 no bloco da rua Sousa Viterbo está internamente degradada devendo ser intervencionada. Os dados do higrómetro variavam entre os 10 a 15%, que são valores de humidade longe dos valores que indiciam os ataques bióticos. No entanto anteriores infiltrações de água podem ter acelerado a degradação da madeira.

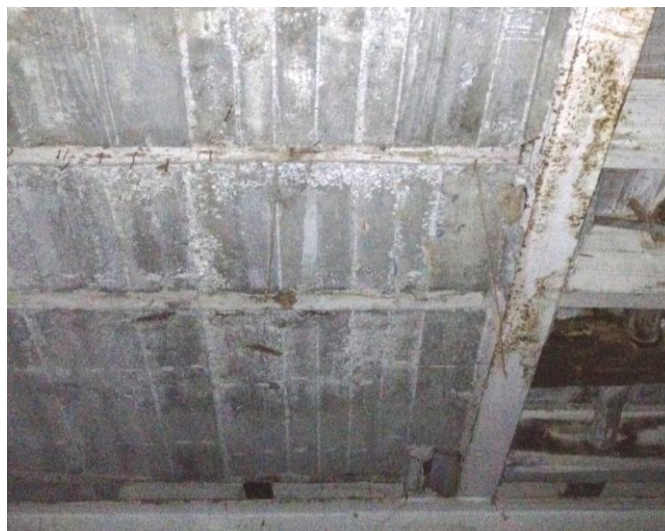
Figura 77 – Pormenor da lajeta de betão betonada *in situ*

A zona de laje de betão armado, do piso 0, referida anteriormente, situa-se junto á entrada da rua Ferreira Borges. A sua betonagem foi feita *in situ* sobre a estrutura de madeira embebendo os elementos estruturais deste material como se pode ver na fig. 77. Apoia-se numa grelha de perfis metálicos.

Na parte de laje do piso 0 que foi betonada embebendo as vigas de madeira, não foi possível analisar o estado em que se encontra a madeira. Assume-se no entanto que apresenta danos devido á falta de ventilação e presença de humidade. Em algumas vigas deste piso evidenciaram-se fendas.

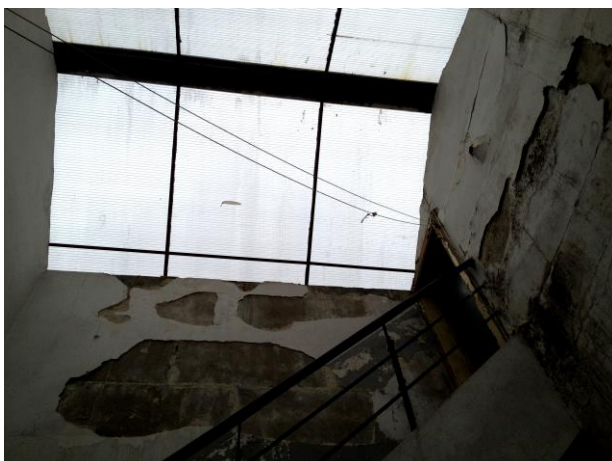
Figura 78 – Claraboia caixa escadas

No entanto, note-se o seguinte: a cobertura no bloco central é plana com lajes apoiadas em vigas. Tal como o resto do bloco em que se insere, é de betão armado; no topo do bloco de escadas a claraboia é de vidro com duas águas, e caixilhos de cantoneiras metálicas, fig. 78. Os saguões apresentam no seu topo claraboias de quatro águas, também com caixilhos de cantoneiras metálicas, e nos blocos extremos as coberturas têm estrutura de madeira que apoia nas paredes de empena, fig. 79.

Nas claraboias, tanto dos saguões, como das escadas, as cantoneiras metálicas estão bastante corroídas, sendo que desde já se assume como difícil a sua reabilitação.

É portanto compreensível que as cantoneiras da claraboia estejam bastante corroídas, podendo ser inviável a sua reabilitação, o que podia ter sido evitado se tivessem sido feitas manutenções periódicas.

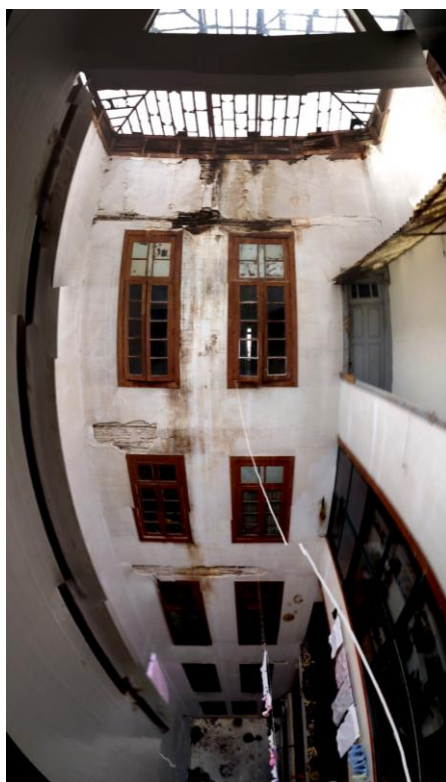
Figura 92 – Parede de tabique no saguão contínua do 1º ao 6º piso

As paredes dos saguões apresentam-se bastante degradadas no topo, fig. 91, devido às infiltrações de água resultado do deficiente funcionamento da cobertura, o que levou à degradação dos elementos de madeira que apoiam as claraboias.

Devido á sua dimensão, são contínuas do 1º ao 6º piso, fig. 92, e apresentam espessura reduzida, ao papel estrutural que têm no funcionamento do edifício, e tendo em conta que estão pontualmente deformadas para fora do plano, estas paredes devem ser cautelosamente tratadas no projeto de estabilidade.
