INSPEÇÃO, DIAGNÓSTICO E PROPOSTAS DE REFORÇO DE IGREJA DA ROTA DO ROMÂNICO

ADRIANA MARIA FERREIRA NUNES
DISSERTAÇÃO DE MESTRADO APRESENTADA
À FACULDADE DE ENGENHARIA DA UNIVERSIDADE DO PORTO EM
MIEC – MESTRADO INTEGRADO EM ENGENHARIA CIVIL

Dissertação submetida para satisfação parcial dos requisitos do grau de
MESTRE EM ENGENHARIA CIVIL — ESPECIALIZAÇÃO EM ESTRUTURAS

JUNHO DE 2016

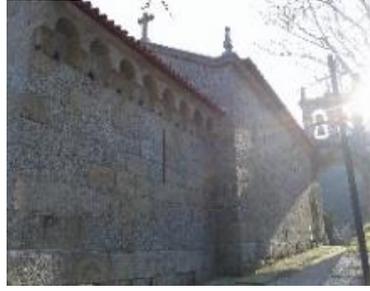
154	Igreja de São João Batista de Gatão			
	Localizada em Amarante a igreja de planta longitudinal é composta por galilé, nave única e capela-mor quadrangular. Junto à fachada principal adossa-se a Norte um campanário isolado e a Sul na fachada lateral direita da capela-mor adossa-se a sacristia. No interior existe um coro-alto e património integrado.			
	Data da inspeção: 24/03/2016 Com acesso ao interior.

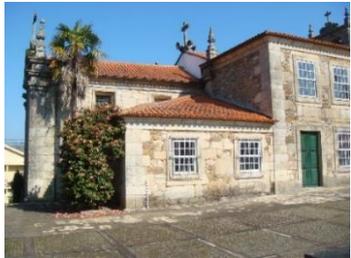
156	Igreja de Santa Maria de Veade			
	Igreja localizada em Celorico de Basto apresenta planta longitudinal composta por nave e capela-mor a que a estes elementos adossam-se dois corpos às fachadas laterais esquerdas. Na fachada principal encontra-se um campanário de dois sinos. No seu interior as paredes encontram-se rebocadas e é enriquecido com património integrado.			
	Data da inspeção: 23/03/2016 Sem acesso ao interior.

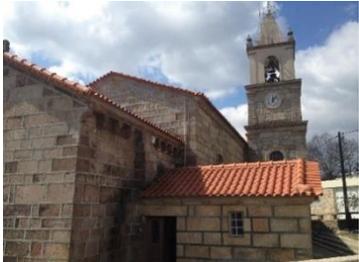
158	Igreja do Salvador de Fervença			
	Igreja localizada em Celorico de Basto apresenta planta longitudinal composta por uma nave de construção recente que se adossa à capela-mor românica da construção primitiva. A torre sineira e a sacristia adossam-se às fachadas laterais da nave e capela-mor respetivamente. As paredes interiores da nave encontram-se rebocadas e decoradas com azulejos.			
	Data da inspeção: 23/03/2016 Com acesso ao interior.

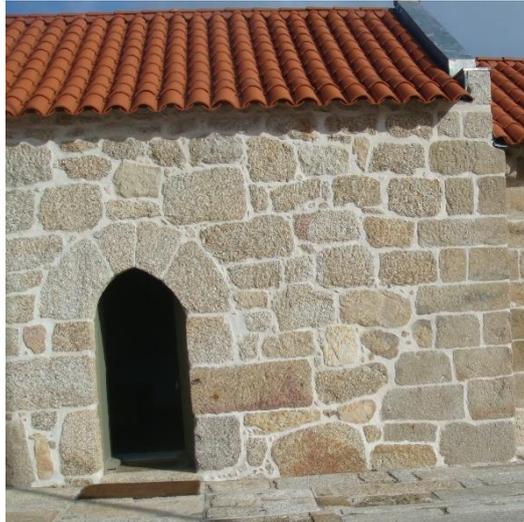
Figura 5.6 - Fachada lateral direita da nave da Capela da Nossa Senhora da Piedade de Quintã: Solução heterogénea de classe A

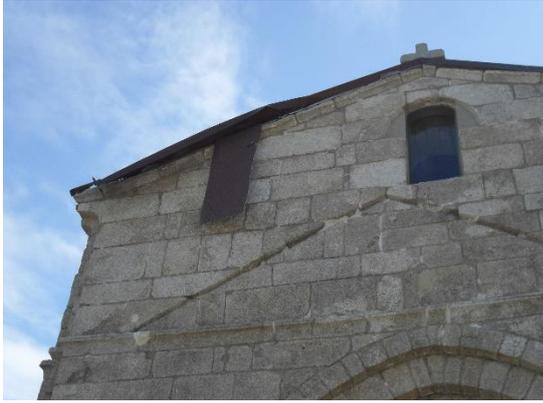
- A igreja de São Martinho de Mancelos, como ainda não foi intervencionada, é a que apresenta mais patologias estruturais (Figura 5.30);
- Os rufos da fachada principal da igreja Santa Maria Maior de Tarouquela encontram-se danificados (Figura 5.31);

Figura 5.31 - Rufo metálico da fachada principal da igreja de Santa Maria Maior de Tarouquela

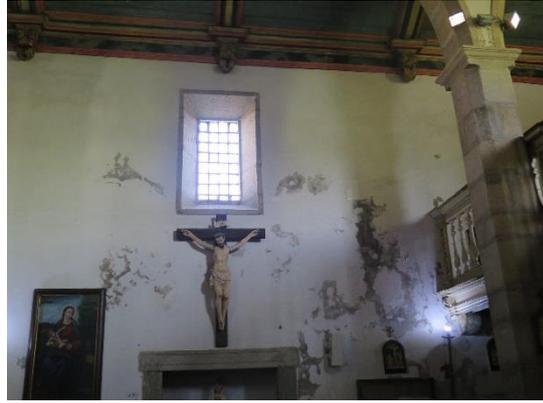
- As paredes interiores rebocadas do Mosteiro de Santo André de Ancede encontram-se bastante degradadas, aparentemente devido a problemas de humidade (Figura 5.32);

Figura 5.32 - Parede interior do Mosteiro de Santo André de Ancede

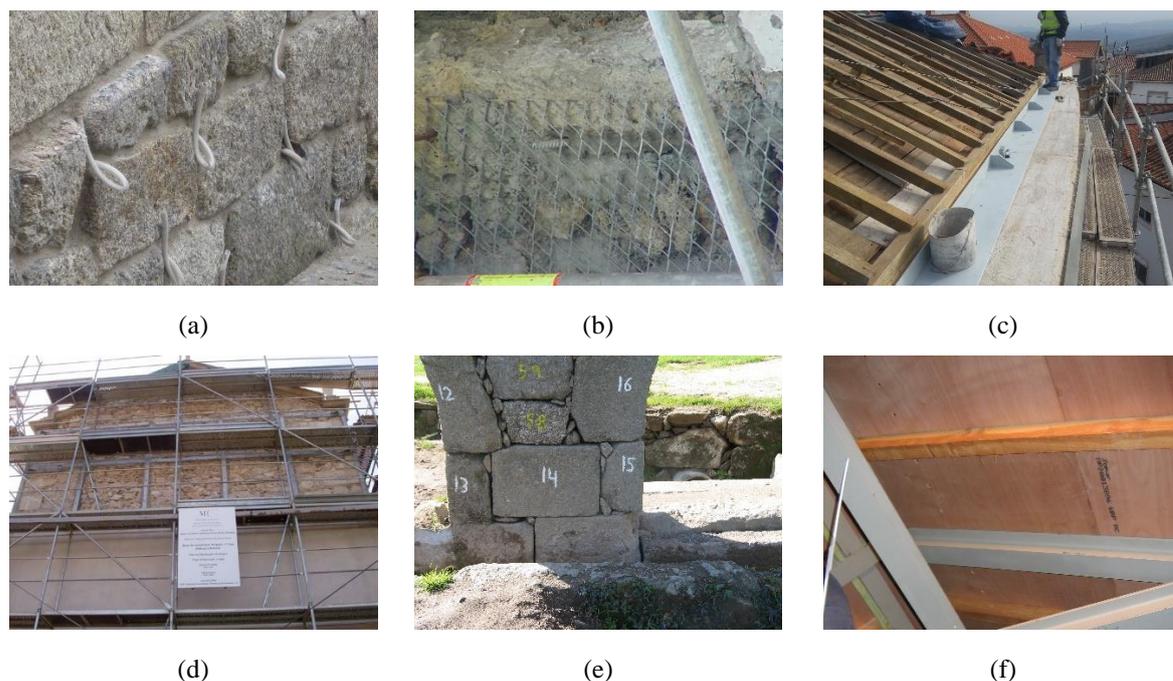
Figura 6.2 - Técnicas de reforço estrutural: (a) Injeção; (b) Reboco armado; (c) Chapa de consolidação; (d) Estrutura metálica; (e) Numeração das pedras para o desmonte/remonte da estrutura; (f) Substituição de elementos degradados por elementos metálicos [Fotografias do IC/FEUP]

Na Figura 6.2 são apresentadas imagens de algumas técnicas de reforço estrutural em resultado dos trabalhos realizados pelo IC/FEUP.

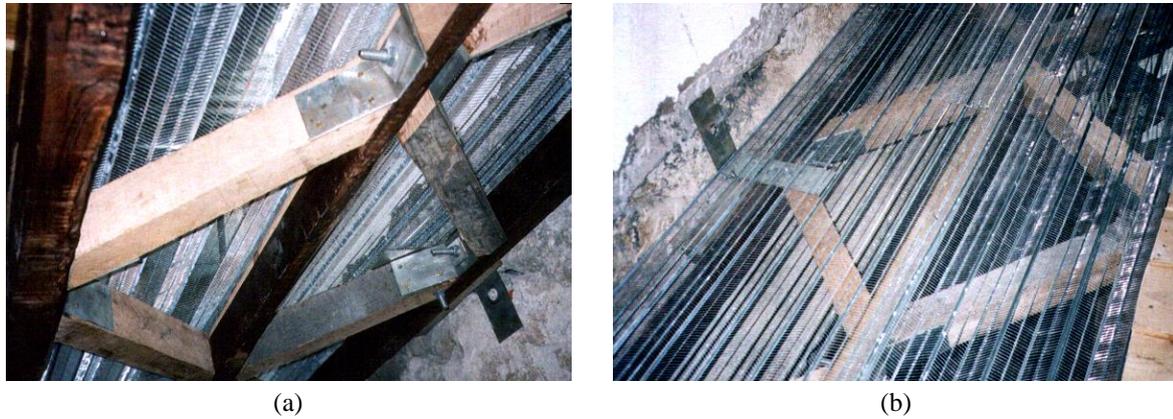
Figura 6.11 - Consolidação do cunhal: (a) Treliça de ligação entre fachadas; (b) Rede metálica para a impermeabilização [Fotografias do IC/FEUP]

Na Figura 6.11 é apresentado um caso prático da aplicação desta técnica a nível da cobertura, em que foi aplicada, por cima da treliça uma lajeta de betão.

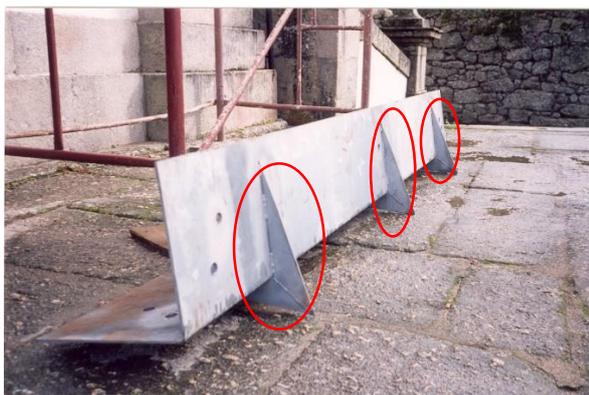
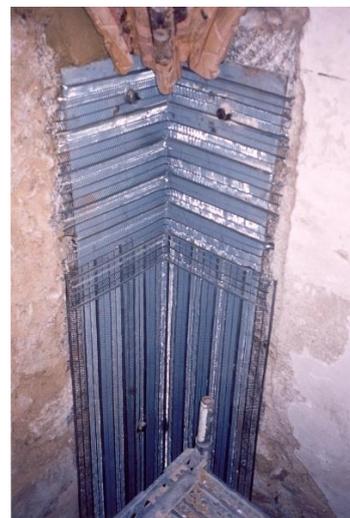
Figura 6.12 - Consolidação do cunhal através de um elemento metálico: (a) Exemplo de uma chapa metálica [Fotografia do Engenheiro Aníbal Costa do IC/FEUP]; (b) Resultado da aplicação [Fotografia do Engenheiro Filipe Ferreira da AOF]

A consolidação do cunhal através da instalação de um elemento metálico também pode consistir na aplicação de uma chapa, tipo cantoneira, que acompanhe toda a fachada em altura (Figura 6.12). A chapa apresenta nervuras de rigidez que penetram na parede (assinalado a vermelho na Figura 6.12-(a)), sendo ligada às fachadas através de pequenas pregagens. Como é possível observar na Figura 6.12-(b) por cima da chapa metálica é colocada uma rede de forma a garantir a aderência da argamassa a colocar posteriormente.

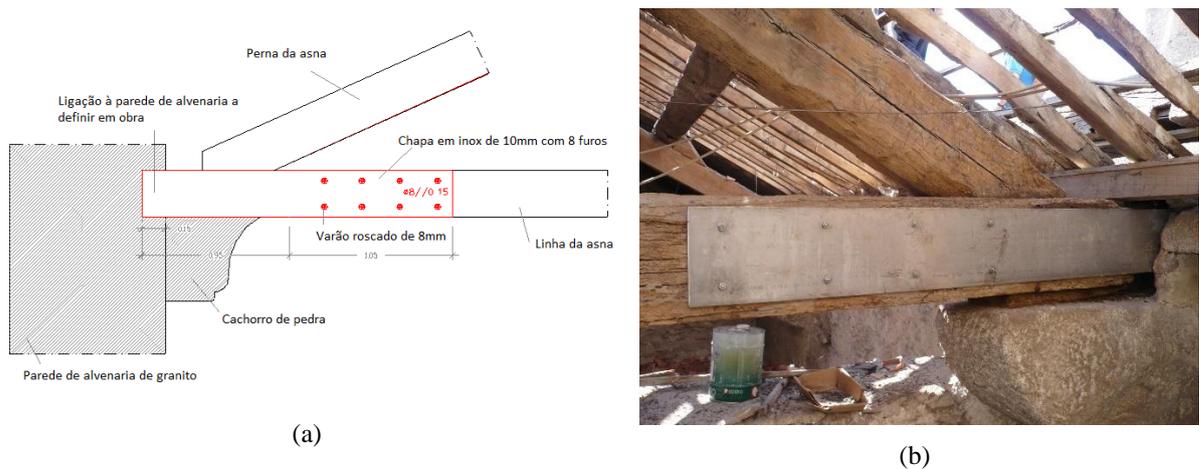
Figura 6.15 - - Reabilitação dos apoios das linhas das asnas nas paredes: (a) Esquema do projeto [Fornecido pelo IC]; (b) Execução em obra [Fotografia do IC/FEUP]

- Intervenção no apoio das linhas através da fixação de chapas metálicas às faces laterais da asna, com auxílio de varões roscados com determinada distância à face da parede de forma a garantir a ligação na parte sã da madeira, conforme ilustrado na Figura 6.15. Esta solução é adotada quando a ligação da linha de asna à parede encontra-se degradada [35]. Esta solução pode ser executada com recurso a uma peça de madeira em vez do uso da chapa inox, no entanto este tipo de solução é adotada, regra geral, quando a degradação da madeira é numa zona intermédia da linha de asna, conforme o exemplo da Figura 6.16.

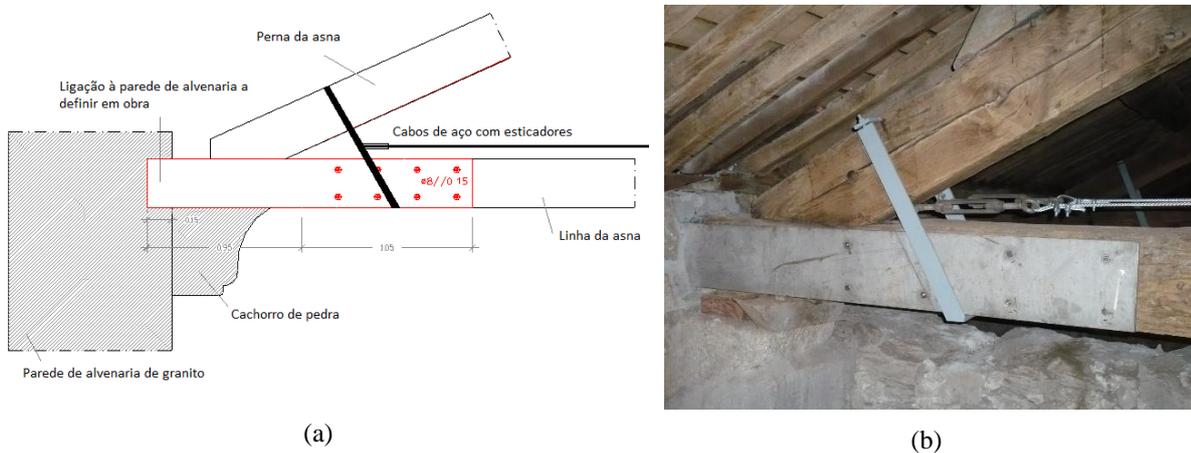
Figura 6.18 - Cabos de aço com esticadores a ligar as pernas das asnas: (a) Esquema do projeto [Adaptado do IC]; (b) Execução em obra [Fotografia do IC/FEUP]

- Introdução de cabos de aço com esticadores de modo a impedir o deslizamento das pernas das asnas sobre as linhas, em que estes elementos metálicos fazem a ligação das pernas (Figura 6.18). Estes cabos passam a funcionar como linhas, colaborando para um melhor funcionamento das asnas. A título de referência, verifica-se que quando ocorre este movimento entre elementos são provocados danos nas ligações entre elementos estruturais [35].

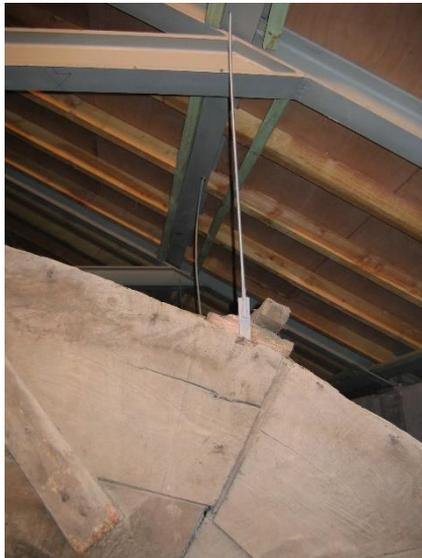
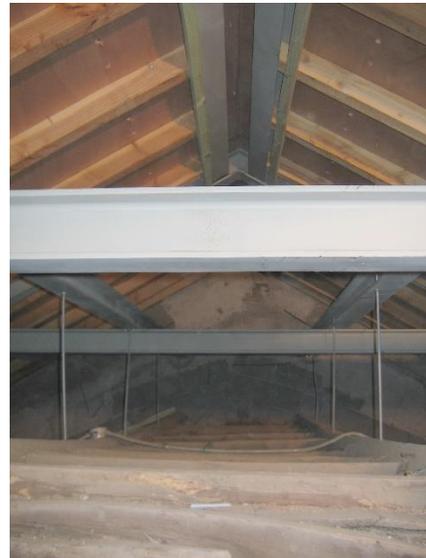
- Introdução de elementos metálicos e/ou substituição dos elementos de madeira da cobertura degradados por elementos metálicos de forma a montar uma estrutura que suporte as cargas provenientes, por exemplo, de tetos constituídos por caixotões, fazendo a ligação com auxílio de pendurais. No caso prático realizado pelo IC/FEUP na igreja da Alfândega da Fé, a viga de

cumeeira foi substituída por uma viga metálica como se observa na Figura 6.19-(b), e os pendurais fazem a ligação entre a nova estrutura metálica e a estrutura a apoiar (teto composto por caixotões que por sua vez apresenta uma carga superior ao teto simples de madeira), sendo estes elementos – pendurais metálicos - visíveis em ambas as imagens da Figura 6.19.

Figura 6.19 - Reforço estrutural através de elementos metálicos juntamente com pendurais: (a) Estrutura metálica instalada na zona inclinada da cobertura (b) Zona central da cobertura [Fotografias do IC/FEUP]

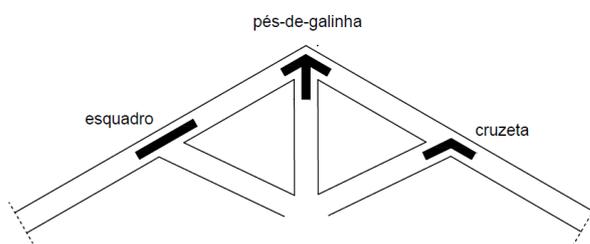
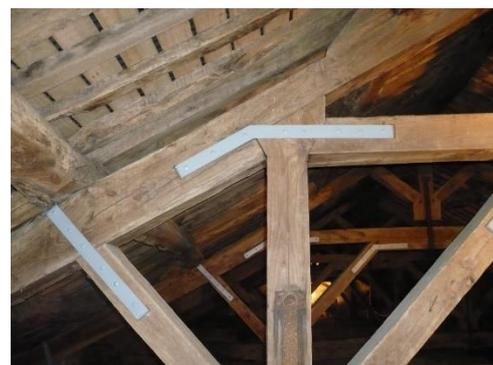
- Reforço das ligações estruturais através de elementos metálicos, nomeadamente cruzetas, esquadros e pés-de-galinha. A inexistência destas peças pode provocar o movimento entre os vários elementos das asnas [35].

Figura 6.20- Peças metálicas tradicionais da ligação entre elementos estruturais das asnas: (a) Esquema das peças existentes; (b) Aplicação a uma cobertura pelo IC/FEUP [Fotografia do IC/FEUP]

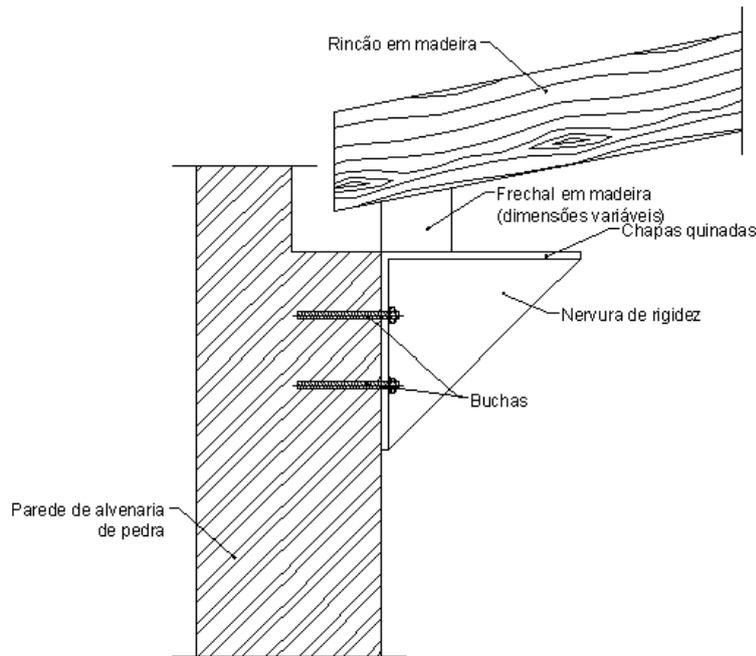
Figura 6.21 - Esquema de reforço na zona de apoio da ligação das vigas à parede de alvenaria [70]

- Reforço na zona de apoio das vigas de madeira com a parede de alvenaria com recurso a esquadros metálicos. Esta solução implica a instalação de esquadros metálicos constituídos por duas chapas quinadas, juntamente com nervuras de rigidez e serão fixados à parede de alvenaria através de buchas químicas, por exemplo. A título de exemplo desta solução é apresentado o esquema relativo à solução aplicada no Mosteiro de Pombeiro na Figura 6.21 - [70].

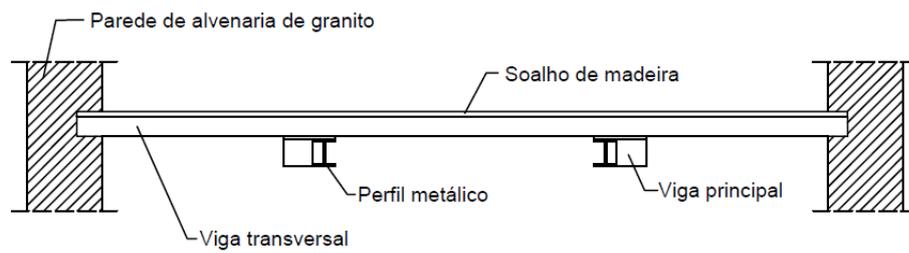
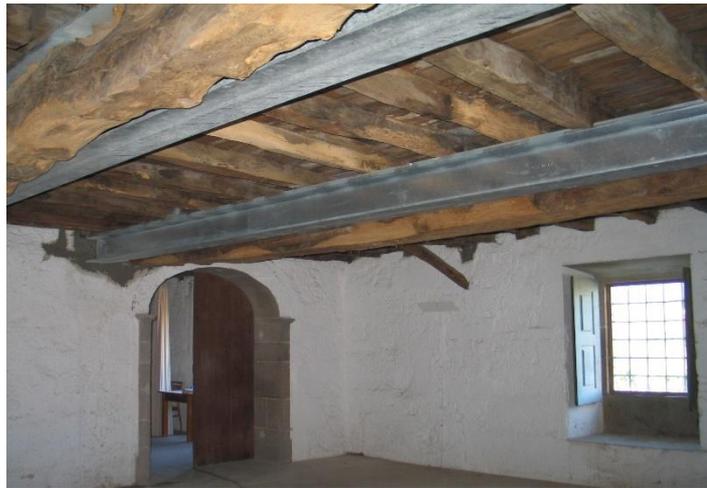
Figura 6.22 - Solução de reforço de pavimentos com recurso a vigas metálicas: (a) Esquema da Solução; (b) Mosteiro de Pombeiro - Aspeto final da solução [Fotografia do IC/FEUPP]

A nível do pavimento das igrejas é apresentada uma solução que consiste na aplicação de vigas metálicas. Estas podem ser colocadas paralelamente às vigas existentes ou colocadas a meio de forma a reduzir o vão. Esta solução é aplicada quando o pavimento se começa a deformar devido à degradação dos elementos estruturais de madeira ou, por exemplo, quando existem alterações da utilização tipo dos espaços ou dos materiais de revestimento alterando-se assim as sobrecargas e/ou pesos próprios. Esta técnica de reabilitação é representada esquematicamente na Figura 6.22, sendo a solução aplicada no Mosteiro de Pombeiro - [35]2. Salienta-se que a ventilação dos pavimentos é fundamental para o seu bom funcionamento estrutural.

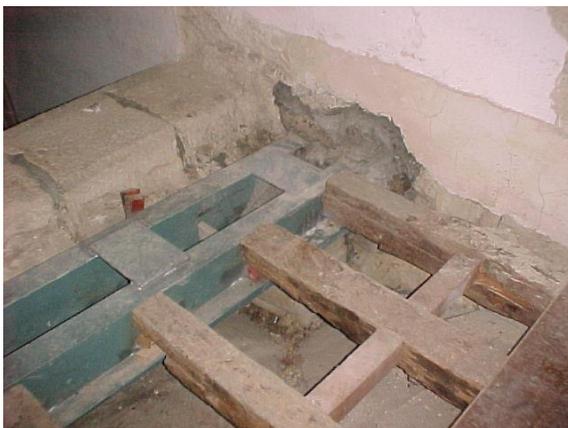
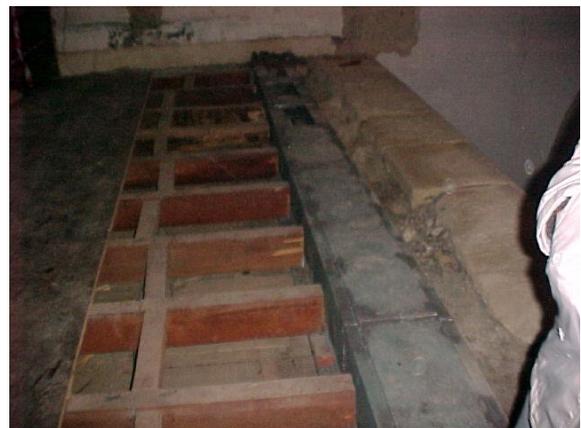
Na Figura 6.23 é apresentada uma outra solução de pavimentos, neste caso de coro-alto, adotada pelo IC/FEUP. Esta solução consiste na aplicação de uma viga metálica de apoio ao pavimento do coro-alto de forma a aliviar a carga transmitida ao arco do coro-alto que se encontrava deformado.

Figura 6.23 - Aplicação de viga metálica para absorver carga do pavimento: (a) Pormenor na zona de ligação à fachada; (b) Zona maciça central [Fotografias do IC/FEUP]
