Técnicas de Reforço a Usar numa Construção Tradicional Danificada pelo Sismo de 9/7/98 na Ilha do Faial, Açores

Este trabalho pretende evidenciar as técnicas de reparação e reforço que estão a ser implementadas na reconstrução das moradias da Ilha do Faial, que foram afectadas pelo sismo de 9 de Julho de 1998 nos Açores.

Para o efeito apresenta-se o caso de um edifício de habitação e comércio situado no centro da cidade da Horta, fazendo a sua descrição estrutural e dos danos sofridos na sequência daquele sismo. A estrutura foi numericamente analisada sob a acção dos acelerogramas registados no Observatório do Príncipe de Mónaco, situado na Cidade da Horta, Faial, Açores, sendo apresentados alguns dos resultados obtidos.

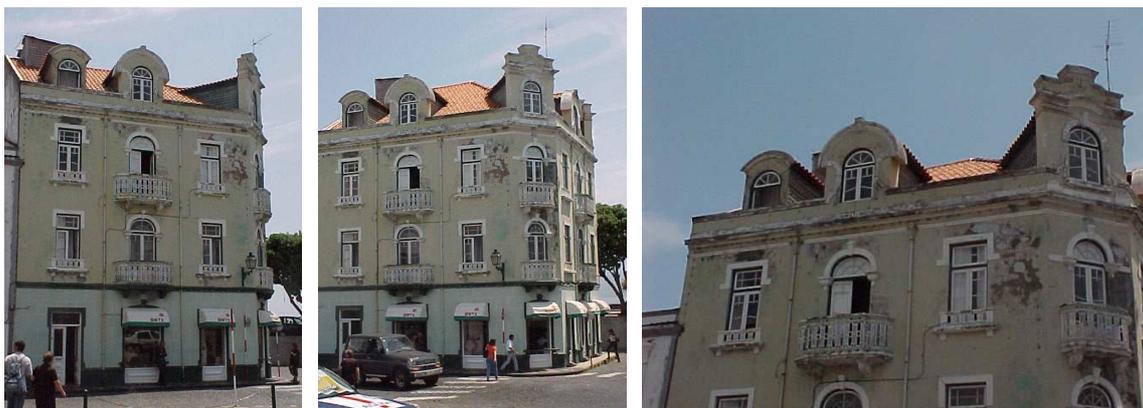
Figura 1 – Vistas do prédio, salientando-se as mansardas salientes

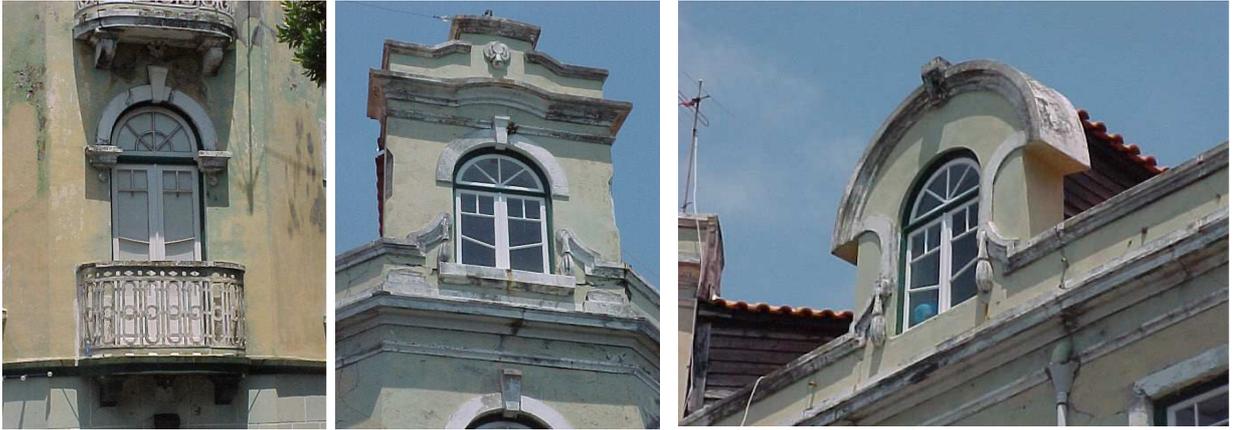
Os arcos visíveis em alguns vãos da fachada são realizados em alvenaria de pedra de acordo com os preceitos usuais, e conforme se ilustra na fig. 2.

Figura 2 – Pormenores da fachada

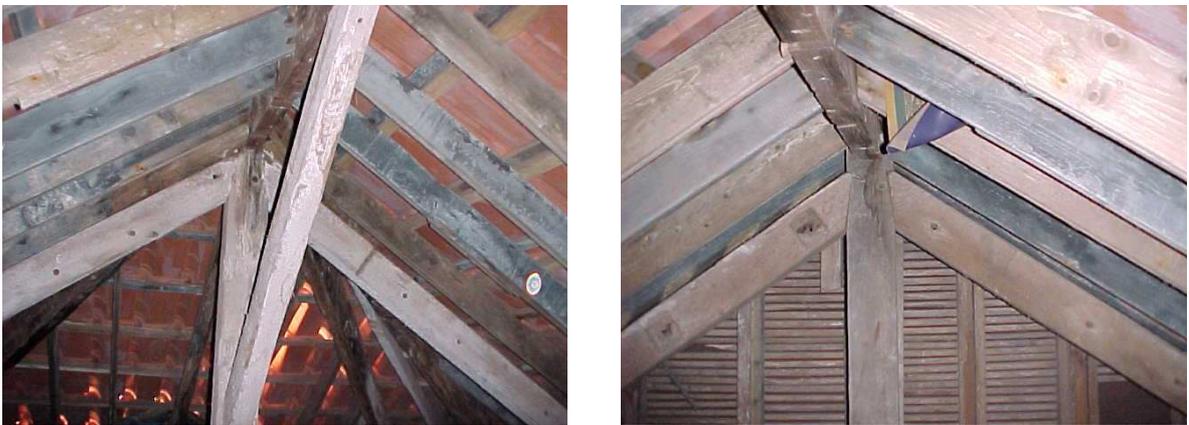
A cobertura é à francesa, com uma estrutura de madeira que dá apoio à telha do revestimento exterior, conforme se pode observar na fig. 3. Por sua vez, as plantas estrutural e de arquitectura de um dos pisos estão representadas na fig. 4.

Figura 3 – Pormenores da cobertura do edifício realizada em estrutura de madeira

Além disso, verificou-se que a maior parte dos tabiques, senão todos, se desligaram das paredes exteriores. O comportamento da cobertura foi satisfatório, não se tendo verificado infiltrações de água, e os elementos estruturais encontram-se em estado razoável.

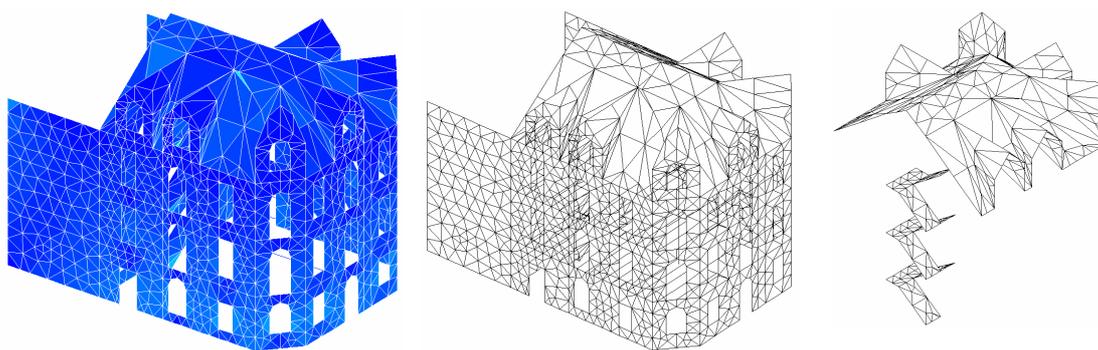
O edifício foi discretizado e numericamente analisado pelo método dos elementos finitos e usando o programa de cálculo CASTEM2000 (CEA, 1990), tendo-se adoptado elementos de casca de três nós para modelar as paredes e elementos de barra de dois nós para as vigas e os barrotos. Foram modeladas as escadas e as mansardas da cobertura, apresentando-se na fig. 6 algumas das diversas malhas usadas para o cálculo da estrutura.

Figura 6 – Malhas de elementos finitos da estrutura do edifício

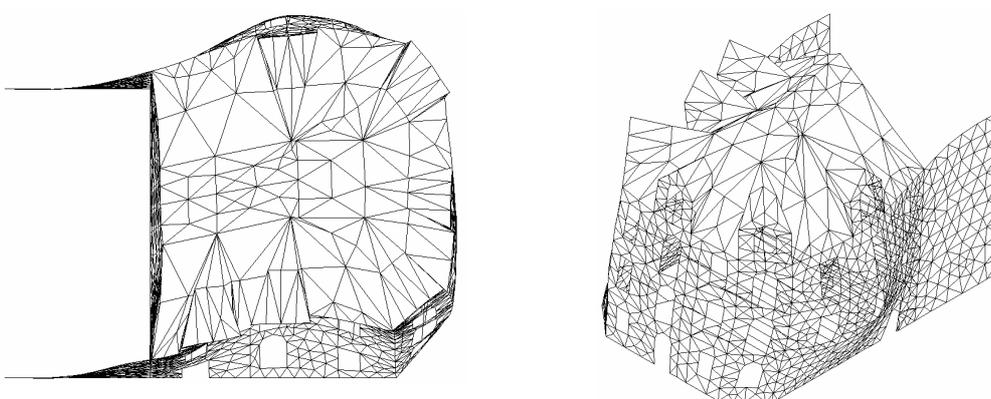
A partir da modelação do edifício foram calculadas as frequências e os respectivos modos de vibração, dos quais se apresentam os dois primeiros nas figs. 7 e 8. Destas duas configurações modais, que são essencialmente de translação segundo cada uma das direcções horizontais principais da estrutura, pode-se observar que as paredes de fachada e empena exibem uma pronunciada deformada de flexão vertical e horizontal associada ao designado efeito de pipa, que advém da falta de apoios horizontais das paredes (ao nível dos pisos) entre a base e a cobertura onde se materializam as principais restrições ao movimento.

Figura 7 - 1º Modo, 2.553 Hz (Planta e Perspectiva)

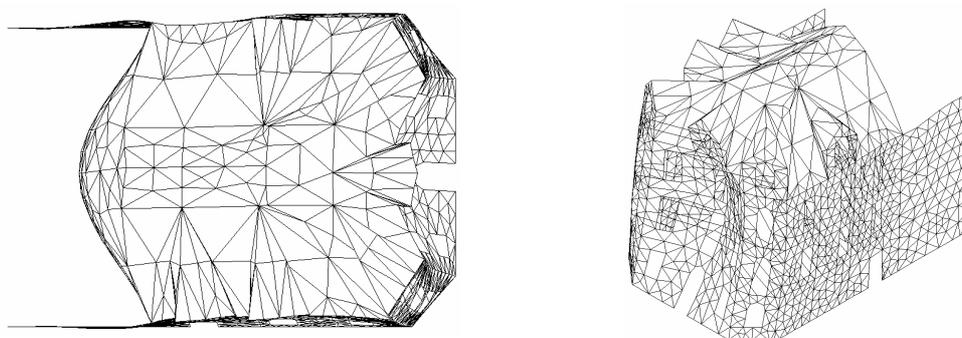
Figura 8 - 2º Modo, 2.731 Hz (Planta e Perspectiva)
