# **ANÁLISIS COMPARATIVO DE METODOLOGÍAS DE AUSCULTACIÓN DE PAVIMENTOS FLEXIBLES**

**UNIVERSIDAD MILITAR NUEVA GRANADA  
FACULTAD DE INGENIERÍA - DIRECCIÓN DE POSGRADOS  
ESPECIALIZACIÓN EN INGENIERÍA DE PAVIMENTOS  
BOGOTÁ  
2011**

**Proyecto de Grado para optar al título de  
ESPECIALISTA EN INGENIERÍA DE PAVIMENTOS**

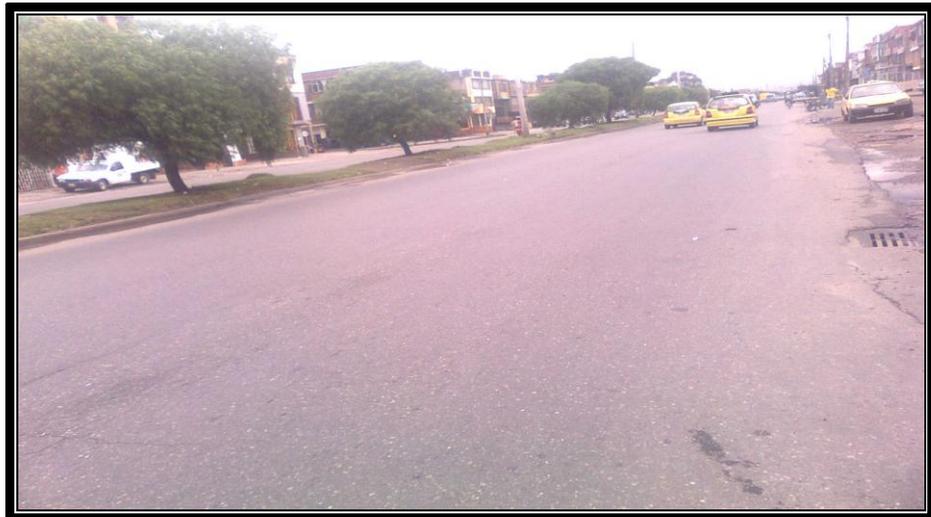
**Figura No. 5. Fotografía Carrera 50 (Avenida Batallón Caldas)**

- ✓ **Malla Vial Arterial.** Se seleccionó la vía ubicada en la localidad de Puente Aranda, correspondiente a la Carrera 50 (Avenida batallón Caldas) entre Calle 22 sur y Calle 2, calzada oriental, en una longitud de un kilómetro. Cuenta con un ancho promedio de 10m correspondientes a tres carriles de circulación de ancho 3.33 m aproximadamente.

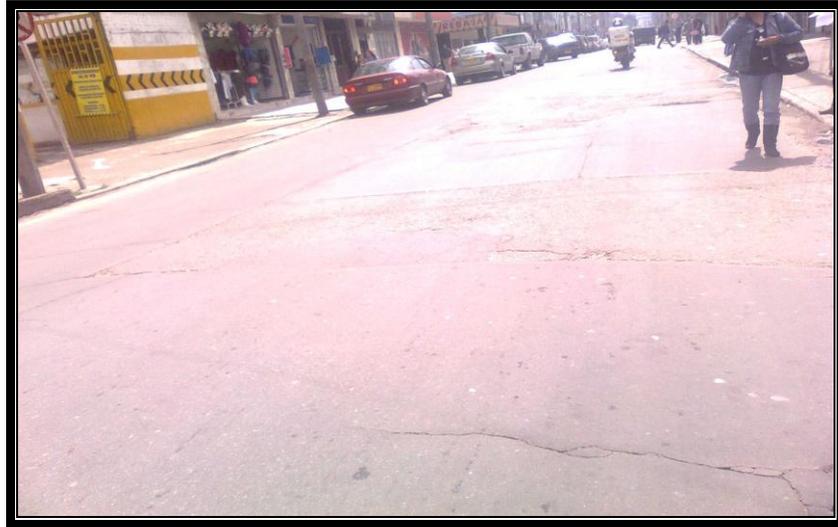
**Figura No. 8. Fotografía Carrera 21.**

- ✓ **Malla Vial intermedia.** Corresponde a la Carrera 21 entre Calle 2 sur y Calle 17, ubicada en la localidad Antonio Nariño, cuenta con calzada única de ancho promedio de 9 m y dos carriles de circulación.

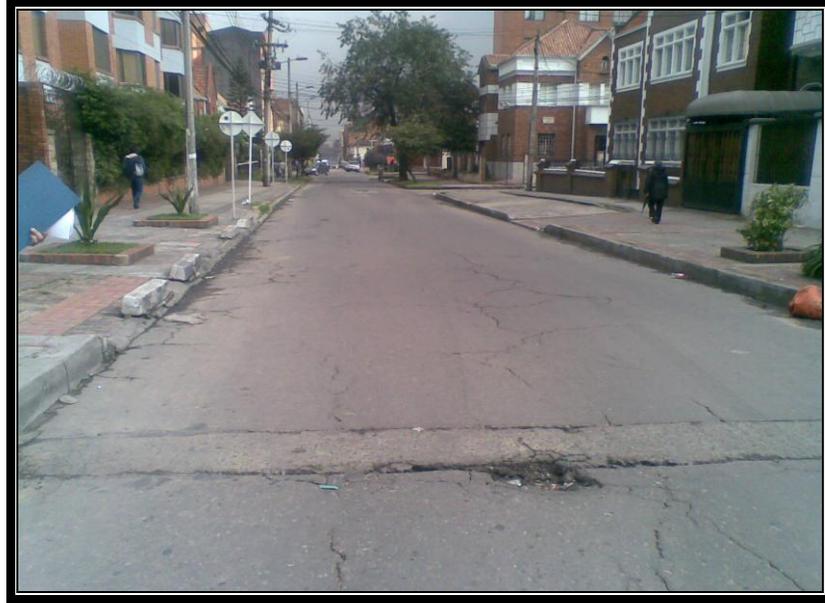
**Figura No. 10. Fotografía Carrera 15.**

- ✓ **Malla Vial Local:** Se seleccionó la vía ubicada en la localidad de Teusaquillo, Carrera 15 entre Calle 45 y Calle 54, en una longitud de un kilómetro y ancho promedio de 7m.
