DIAGNÓSTICO DE LAS PATOLOGÍAS FÍSICAS, QUÍMICAS Y MECÁNICAS  
PRESENTES EN LOS PUENTES PEATONALES DE LA LOCALIDAD DE  
ENGATIVÁ EN BOGOTÁ D.C.

UNIVERSIDAD CATÓLICA DE COLOMBIA  
FACULTAD DE INGENIERÍA  
PROGRAMA DE INGENIERÍA CIVIL  
BOGOTÁ D.C. 2017

Trabajo de grado para optar por el título de  
Ingeniero Civil

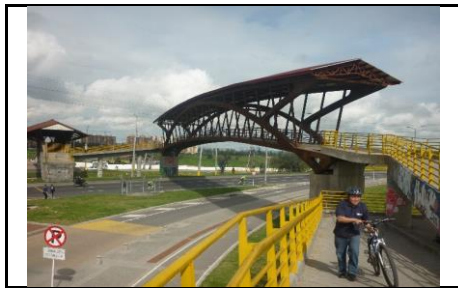
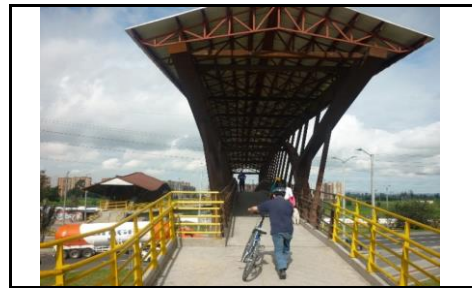
**Descripción:** Dos puentes peatonales ubicados sobre la avenida Medellín. El primer puente (costado norte y realizado en la ampliación de la Avenida), está conformado por una superestructura en acero, el sistema de apoyo en concreto.

Observaciones	
<b>Infraestructura</b>	Infraestructura en buen estado, exceptuando partes en que ha sido afectada por contaminación vegetal y por el hombre (graffiti).
<b>Superestructura</b>	Losa de concreto en buen estado en general, presenta acumulaciones de material particulado, sus lloraderos están funcionando correctamente. Barandas con deterioro de pintura leve, pilas afectadas por el hombre (graffiti).

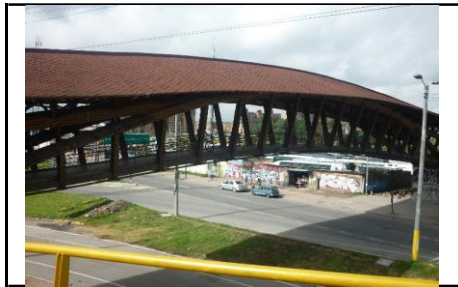
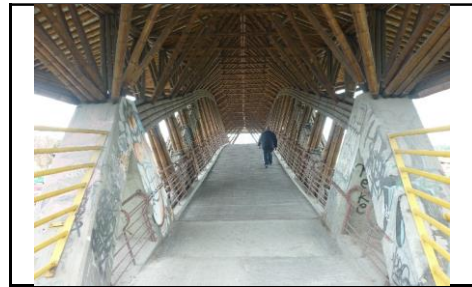
**Descripción:** Dos puentes peatonales ubicados sobre la avenida Medellín. El segundo puente (costado sur), está conformado por estribos en concreto los cuales tienen diagonales en acero, superestructura en arco de guadua, reforzada con concreto inyectado (alma de la guadua).

Observaciones	
Infraestructura	Infraestructura en buen estado, exceptuando partes en que ha sido afectada por contaminación vegetal y por el hombre (graffiti).
Superestructura	Losa de madera en estado aceptable, ciertos pernos que aseguran la losa no se encuentran. Barandas con deterioro de pintura leve, pilas afectadas por el hombre (graffiti), corrosión en las piezas que sirven de apoyo a las diagonales en acero (apoyos fijos), estribos con asentamientos diferenciales considerables, en donde estos han generado fisuras, partes de concreto afectadas por contaminación vegetal.

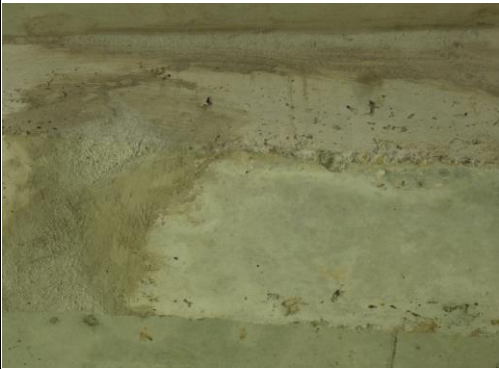
<p>Foto No. 8</p>

Lesión	Segregación		
	Estado de la Lesión	Malo	Medio	Bueno
	Lesión		4	
	Tipo de Patología	Física		
	Lugar Lesión	Calzada	Foto No.	8
	Causas de la Lesión			
<p>Presenta hormigueos los cuales son causados por la segregación, acción que se da por el mal proceso de fraguado del concreto.</p>				
Posible Solución				
<p>Retirar y reemplazar concreto.</p>

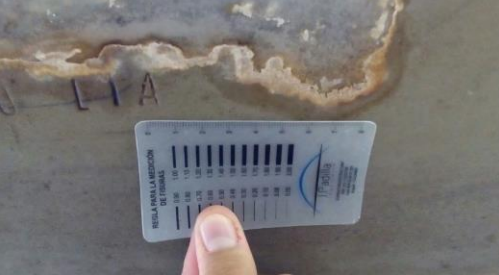
<p><b>Foto No. 4</b></p>

<b>Lesión</b>	Lavado superficial por contaminación ambiental		
	<b>Estado de la Lesión</b>	<b>Malo</b>	<b>Medio</b>	<b>Bueno</b>
				7
	<b>Tipo de Patología</b>	Física y Mecánica		
	<b>Lugar Lesión</b>	Vigas	<b>Foto No.</b>	4
	<b>Causas de la Lesión</b>			
<p>Eflorescencia manifiesta por lavado intersticial.</p>				
<b>Posible Solución</b>				
<p>Limpieza del concreto y sellado de la fisura con epóxico.</p>

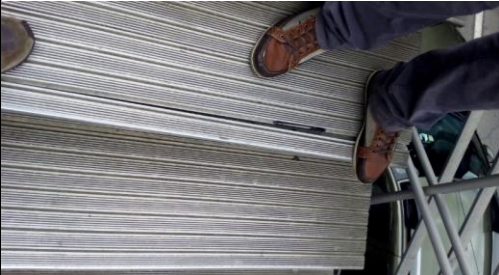
<p>Foto No. 5</p>

Lesión	Ruptura de calzada		
	Estado de la Lesión	Malo	Medio	Bueno
	Lesión		5	
	Tipo de Patología	Física y Mecánica		
	Lugar Lesión	Escaleras	Foto No.	5
	Causas de la Lesión			
	Levantamiento de una pieza metálica.			
Posible Solución				
Ajustar posición o reemplazar la pieza, lo que sea más apropiado para la condición existente una vez se realice la segunda fase.

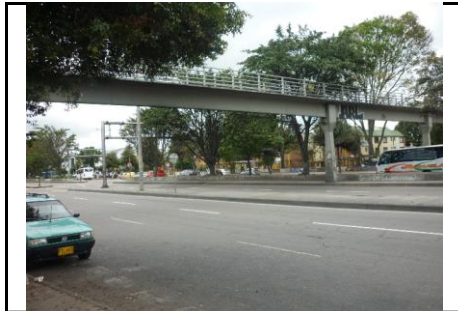
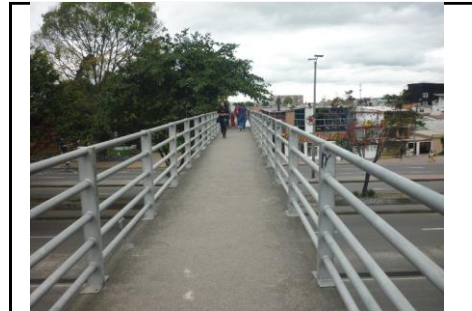
**Descripción:** Puente peatonal en concreto armado con dimensiones de 57,2m x 2m. La estructura se encuentra en condiciones óptimas para su funcionamiento, sin embargo, la calzada presenta un asentamiento diferencial que puede causar daños severos.

Observaciones	
Infraestructura	Elementos en condiciones estables, pero con lesiones menores.
Superestructura	La calzada presenta un asentamiento diferencial considerable que debe ser controlado para evitar su progreso. En terminos generales, los demás elementos se encuentran en buen estado.

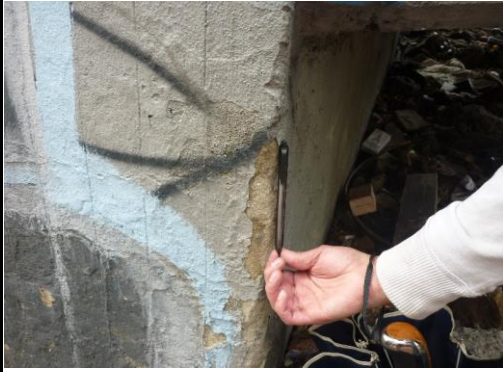
<p><b>Foto No. 2</b></p>

<b>Lesión</b>	Desprendimiento de concreto		
	<b>Estado de la Lesión</b>	Malo	Medio	Bueno
				8
	<b>Tipo de Patología</b>	Física		
	<b>Lugar Lesión</b>	Estribos		<b>Foto No.</b> 2
	<b>Causas de la Lesión</b>			
	Desprendimiento del concreto por capas inducido por la humedad.			
<b>Posible Solución</b>				
Limpiar recubrimiento hasta encontrar concreto sano, realizar el resane.

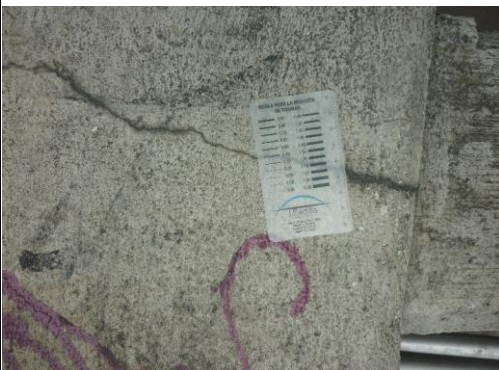
<p><b>Foto No. 6</b></p>

<b>Lesión</b>	Fisura		
	<b>Estado de la Lesión</b>	Malo	Medio	Bueno
	<b>Lesión</b>		6	
	<b>Tipo de Patología</b>	Mecánica		
	<b>Lugar Lesión</b>	Pilas	<b>Foto No.</b>	6
	<b>Causas de la Lesión</b>			
	<p>Fisura inducida por acción mecánica.</p>			
<b>Posible Solución</b>				
<p>Limpiar fisura, realizar escareación para revisar profundidad de la misma y acorde al problema implementar la solución más viable: reforzar si es profunda o aplicar epóxico si es superficial.</p>

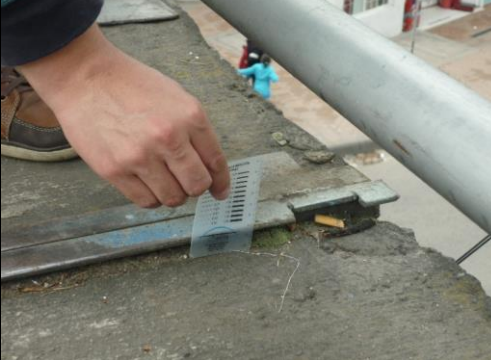
<b>Foto No. 7</b>

<b>Lesión</b>	Asentamiento diferencial		
	<b>Estado de la Lesión</b>	<b>Malo</b>	<b>Medio</b>	<b>Bueno</b>
	<b>Lesión</b>		4	
	<b>Tipo de Patología</b>	Mecánica		
	<b>Lugar Lesión</b>	Calzada	<b>Foto No.</b>	7
	<b>Causas de la Lesión</b>			
Asentamiento diferencial de la calzada, que genera una separación entre juntas debido las cargas aplicadas sobre la estructura.				
<b>Posible Solución</b>				
Revisar la alineación de las placas.

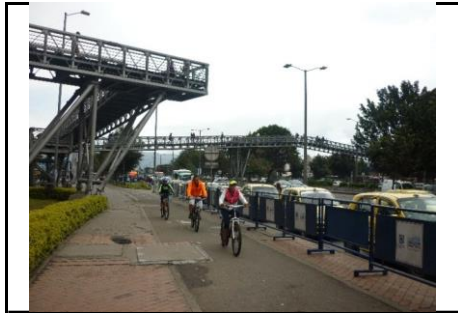
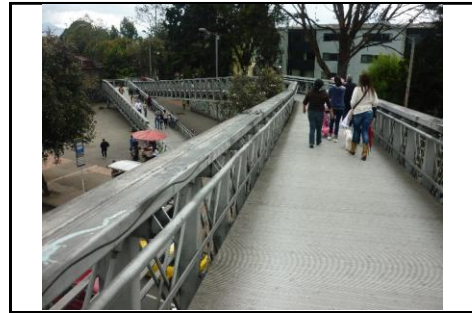
**Descripción:** Puente peatonal metálico con dimensiones de 68,6m x 2m. La estructura se encuentra en buenas condiciones, pero, debe prestarse atención a la limpieza ya que en varios elementos es repetida la contaminación orgánica.

Observaciones	
Infraestructura	La estructura presenta contaminación orgánica en sus elementos, los apoyos se encuentran con corrosión leve por orina de peatones o animales.
Superestructura	Los elementos de la superestructura no presentan daños considerables, excepto por la junta ubicada entre el estribo y la calzada ubicada en el carril oriente a occidente .

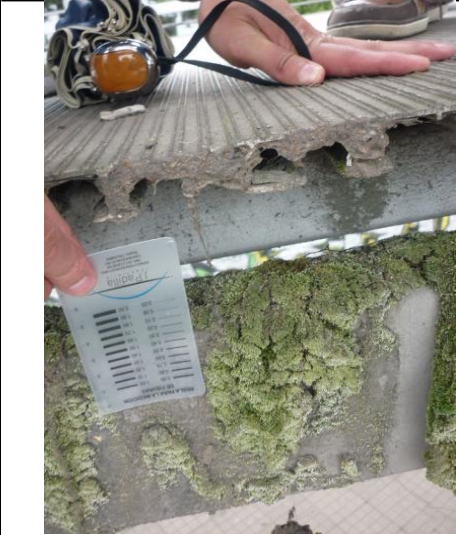
<p><b>Foto No. 4</b></p>

<b>Lesión</b>	Contaminación orgánica		
	<b>Estado de la Lesión</b>	<b>Malo</b>	<b>Medio</b>	<b>Bueno</b>
	<b>Lesión</b>		4	
	<b>Tipo de Patología</b>	Química		
	<b>Lugar Lesión</b>	Vigas	<b>Foto No.</b>	4
	<b>Causas de la Lesión</b>			
<p>Por acción de aguas lluvias y su mal drenaje, se genera un incremento de la humedad en esta zona del puente, ocasionando crecimiento de material vegetal.</p>				
<b>Posible Solución</b>				
<p>Remoción de material orgánico.</p>

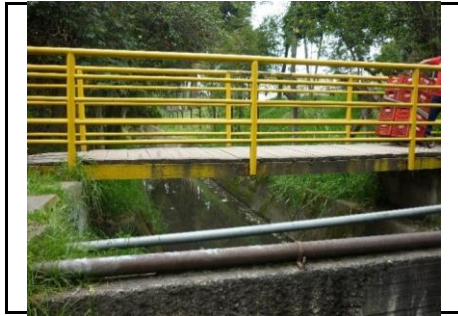
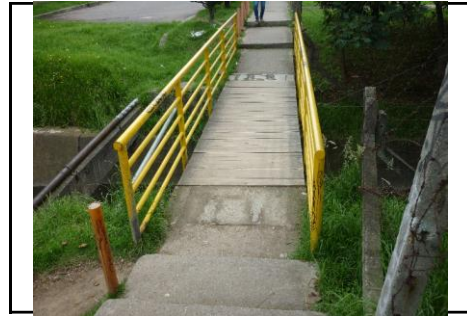
**Descripción:** Puente peatonal sobre agua con dimensiones de 8,56m x 1,6m. Posee losa y vigas en madera con barandas de protección en acero.

Observaciones	
Infraestructura	Estribos afectados por contaminación vegetal
Superestructura	La parte de losa en concreto presenta descaramiento (entrada y salida del puente), La losa de la parte central, que es en madera, se encuentra en buen estado con desgaste de su material. Las barandas de protección presentan deterioro de pintura y contaminación vegetal.

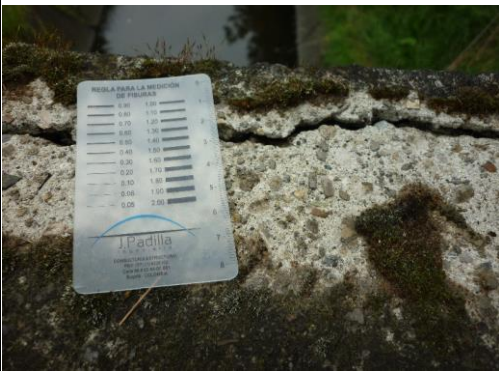
<p><b>Foto No. 4</b></p>

<b>Lesión</b>	Fisura		
	<b>Estado de la Lesión</b>	<b>Malo</b>	<b>Medio</b>	<b>Bueno</b>
	<b>Lesión</b>	3		
	<b>Tipo de Patología</b>	Mecánica y Química		
	<b>Lugar Lesión</b>	Bordillos	<b>Foto No.</b>	4
	<b>Causas de la Lesión</b>			
<p>Fisura inducida por esfuerzos diferenciales y la generación de materia orgánica ante la presencia de agua.</p>				
<b>Posible Solución</b>				
<p>Remoción del material orgánico y sustitución del concreto en mal estado y reemplazo del mismo</p>

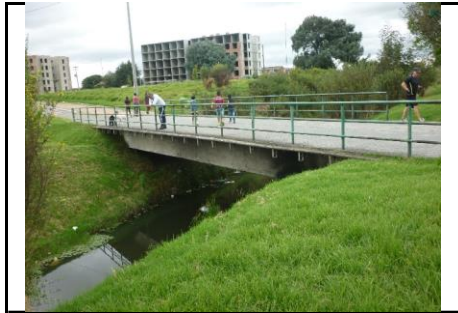
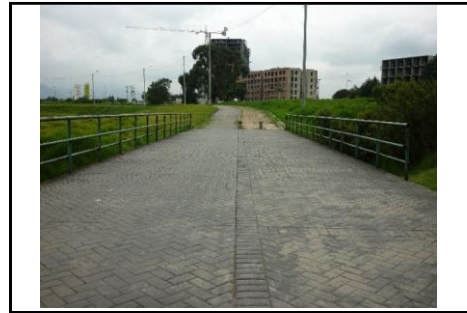
Infraestructura	El puente cuenta con vigas de acero en buen estado, sin embargo no se pudo realizar una inspección total por seguridad.
Superestructura	Posee daños severos en las barandas de protección puesto que se observó que fueron removidas en una sección.

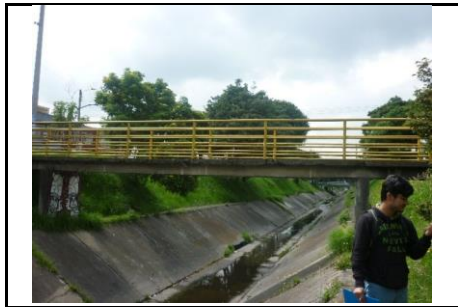
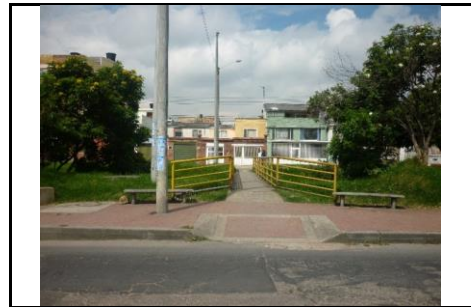
Infraestructura	Los elementos de la infraestructura no están en buenas condiciones, las pilas cuentan con recubrimiento insuficiente y en la viga se presentan carbonataciones y hormigueros.
Superestructura	Las barandas de protección cuentan con corrosión desde leve hasta severa en ciertos lugares; su calzada cuenta con afloramiento de los agregados.

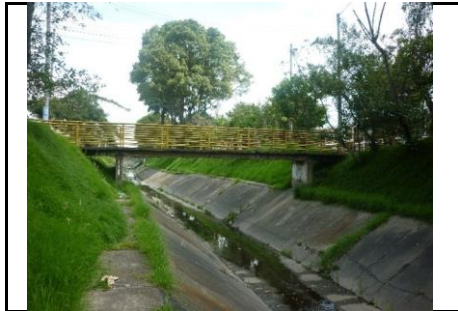
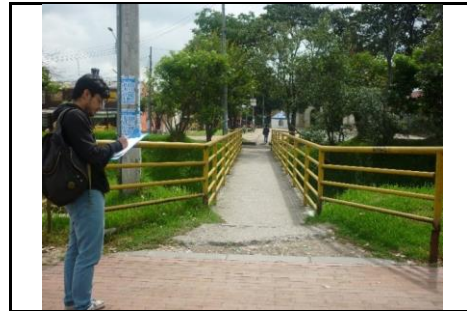
Infraestructura	Las vigas poseen hormigueros, una de ellas presenta un desprendimiento del concreto. Las pilas cuentan recubrimientos inadecuados.
Superestructura	Las barandas de protección evidencian corrosión leve y media, con deterioros que requieren del cambio del elemento. Los agregados de la calzada se encuentran visibles.

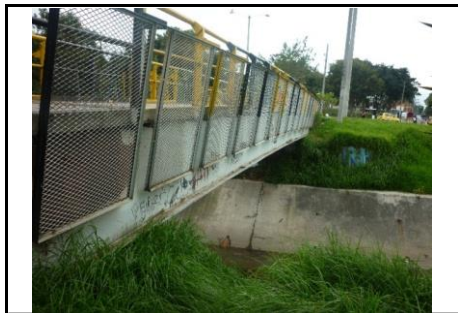
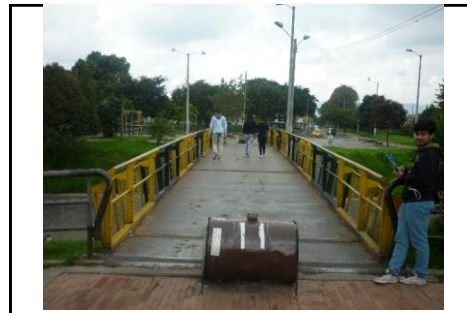
Infraestructura	Cuenta con vigas de acero con corrosión leve. Material vegetal considerable.
Superestructura	Las láminas de acero que conforman la calzada presentan pandeo.

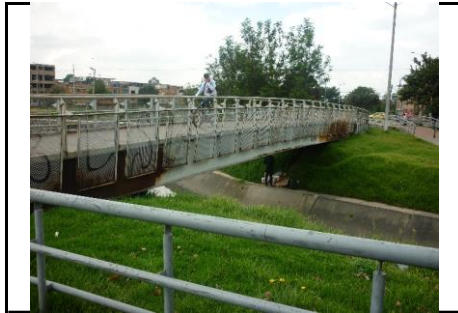
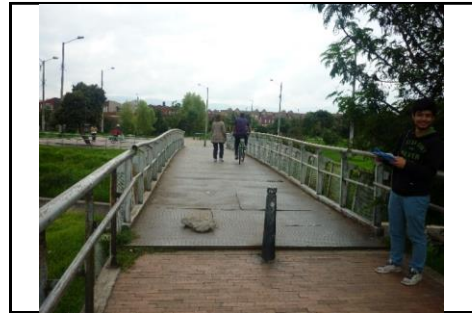
Infraestructura	La infraestructura del puente no pudo ser auscultada por cuestiones de seguridad.
Superestructura	Los elementos de la superestructura presentaron daños considerables, destacando el mal estado de la calzada.

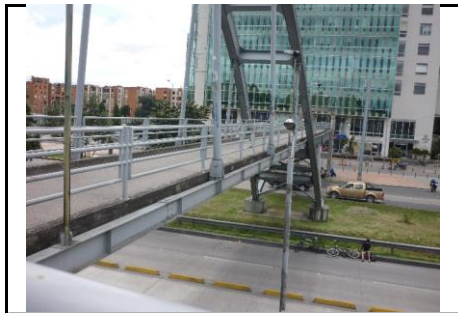
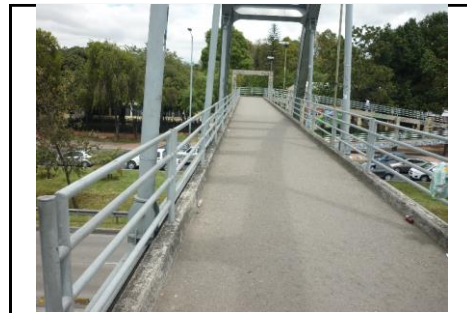
Observaciones	
Infraestructura	En general los elementos se encuentran en buen estado, excepto en ciertos lugares que se presentan eflorescencias y contaminación orgánica.
Superestructura	Los elementos de la superestructura presentan daños leves, que deben ser atendidos para detener su progreso.

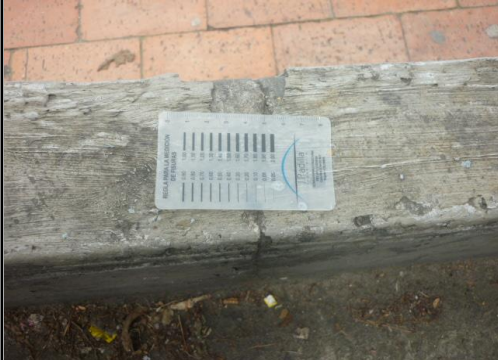
<p><b>Foto No. 1</b></p>

<b>Lesión</b>	Fisura		
	<b>Estado de la Lesión</b>	<b>Malo</b>	<b>Medio</b>	<b>Bueno</b>
	<b>Lesión</b>		6	
	<b>Tipo de Patología</b>	Física		
	<b>Lugar Lesión</b>	Bordillos	<b>Foto No.</b>	1
	<b>Causas de la Lesión</b>			
	Fisura en el bordillo ocasionada por retracción del fraguado en el concreto.			
<b>Posible Solución</b>				
Generación de la junta constructiva.

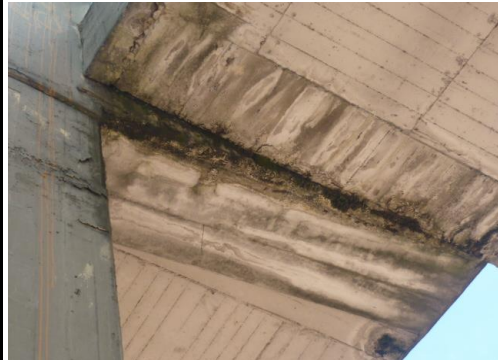
<p><b>Foto No. 2</b></p>

<b>Lesión</b>	Contaminación orgánica		
	<b>Estado de la Lesión</b>	<b>Malo</b>	<b>Medio</b>	<b>Bueno</b>
	<b>Lesión</b>		5	
	<b>Tipo de Patología</b>	Química		
	<b>Lugar Lesión</b>	Vigas	<b>Foto No.</b>	2
	<b>Causas de la Lesión</b>			
	Eflorescencias, generación de materia orgánica, ante la presencia de agua y concreto poroso.			
<b>Posible Solución</b>				
Limpieza del concreto y recubrimiento que selle los poros del concreto.

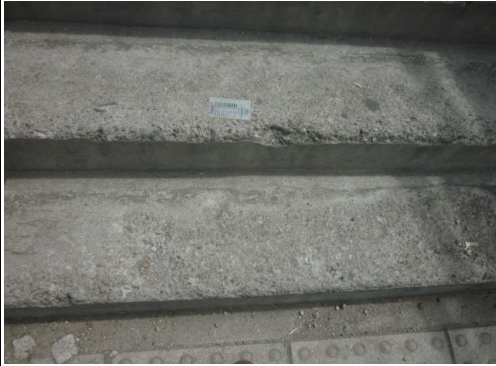
<b>Foto No. 2</b>

<b>Lesión</b>	Desprendimiento del concreto		
	<b>Estado de la Lesión</b>	<b>Malo</b>	<b>Medio</b>	<b>Bueno</b>
	<b>Lesión</b>			7
	<b>Tipo de Patología</b>	Mecánica		
	<b>Lugar Lesión</b>	Escaleras	<b>Foto No.</b>	2
	<b>Causas de la Lesión</b>			
Desgaste por acción mecánica.				
<b>Posible Solución</b>				
Limpieza del concreto y colocación de concreto hasta recuperar las dimensiones originales.

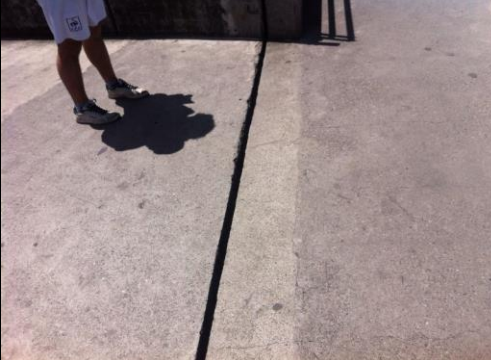
<p>Foto No. 3</p>

Lesión	Separación de juntas		
	Estado de la Lesión	Malo	Medio	Bueno
	Lesión		6	
	Tipo de Patología	Mecánica		
	Lugar Lesión	Calzada	Foto No.	3
	Causas de la Lesión			
Asentamiento diferencial inducido por la diferencia de cargas.				
Posible Solución				
Como no reviste problemas de estabilidad no es necesario acometer estructuralmente la intervención, si se debe revisar la diferencia de nivel, aplicando una capa de concreto que evite este salto, lo cual sería un peligro para los transeúntes.

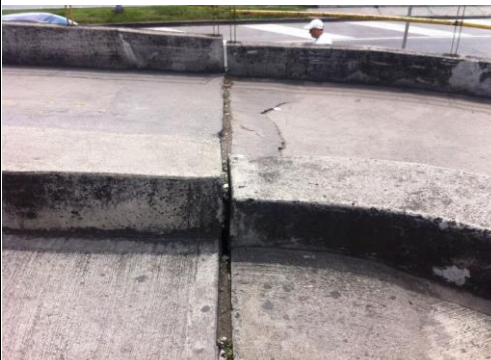
<p>Foto No. 4</p>

Lesión	Asentamiento diferencial		
	Estado de la Lesión	Malo	Medio	Bueno
	Lesión	3		
	Tipo de Patología	Mecánica		
	Lugar Lesión	Estribos	Foto No.	4
	Causas de la Lesión			
Asentamiento diferencial inducido por la diferencia de cargas.				
Posible Solución				
Revisar el desnivel aplicando una pequeña capa de concreto que evite este salto.

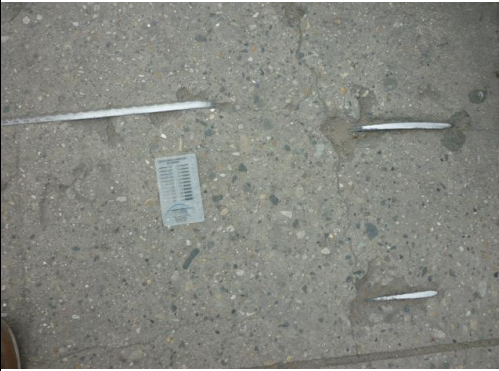
<p><b>Foto No. 2</b></p>

<b>Lesión</b>	Recubrimiento inadecuado		
	<b>Estado de la Lesión</b>	<b>Malo</b>	<b>Medio</b>	<b>Bueno</b>
			5	
	<b>Tipo de Patología</b>	Física		
	<b>Lugar Lesión</b>	Calzada	<b>Foto No.</b>	2
	<b>Causas de la Lesión</b>			
	<p>Desgaste superficial por acción mecánica. Varillas de acero expuestas por bajo recubrimiento.</p>			
<b>Posible Solución</b>				
<p>Restituir el recubrimiento.</p>

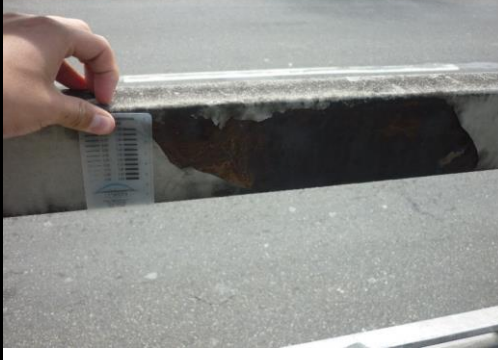
<p><b>Foto No. 4</b></p>

<b>Lesión</b>	Corrosión leve		
	<b>Estado de la Lesión</b>	<b>Malo</b>	<b>Medio</b>	<b>Bueno</b>
				7
	<b>Tipo de Patología</b>	Química		
	<b>Lugar Lesión</b>	Barandas	<b>Foto No.</b>	4
	<b>Causas de la Lesión</b>			
<p>Proceso de corrosión producto del contacto con el agua y pérdida de la pintura de protección.</p>				
<b>Posible Solución</b>				
<p>Limpieza de la pieza, en la porción que mantiene las dimensiones originales y sustitución de la porción que presenta corrosión en estado avanzado.</p>

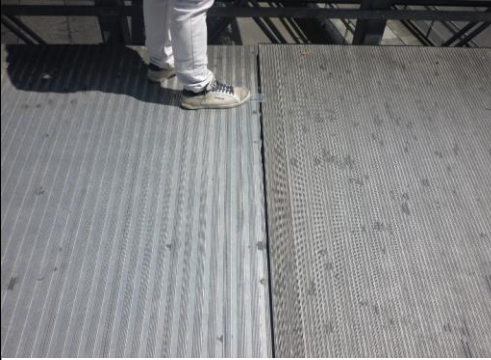
<p>Foto No. 5</p>

Lesión	Separación de juntas		
	Estado de la Lesión	Malo	Medio	Bueno
	Lesión			7
	Tipo de Patología	Mecánica		
	Lugar Lesión	Calzada	Foto No.	5
	Causas de la Lesión			
<p>Asentamiento diferencial inducido por la diferencia de cargas.</p>				
Posible Solución				
<p>Dado que la estructura ya ha llegado a su máximo asentamiento diferencial se recomienda la nivelación con las mismas láminas.</p>

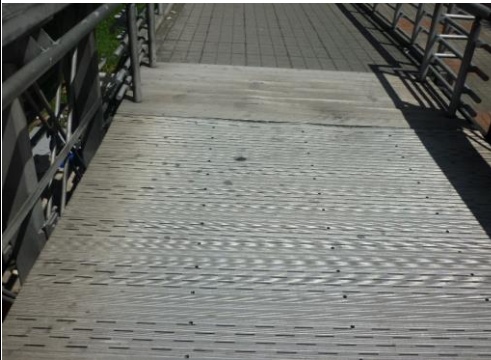
<p>Foto No. 6</p>

Lesión	Pandeo en calzada		
	Estado de la Lesión	Malo	Medio	Bueno
	Lesión		5	
	Tipo de Patología	Mecánica		
	Lugar Lesión	Rampa	Foto No.	6
	Causas de la Lesión			
<p>Ondulaciones y desgaste de la lámina por la acción mecánica inducida por el uso (carga y descarga).</p>				
Posible Solución				
<p>La lámina, por ahora, no evidencia inestabilidad, pero como ya hay unas deformaciones permanentes, es necesario poner apoyos en la parte inferior de la lámina y que esta sea reemplazada para evitar cualquier problema de circulación y exponer al peaton.</p>

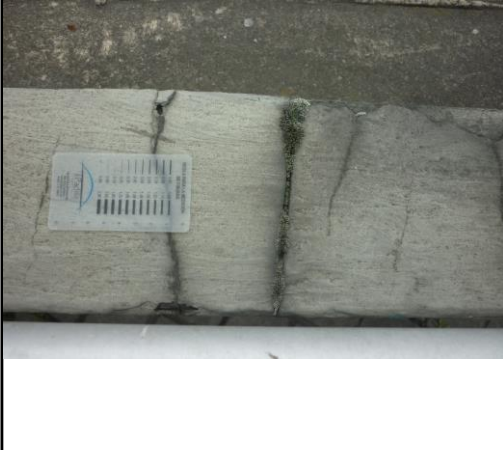
<b>Foto No. 1</b>

<b>Lesión</b>	Fisura		
	<b>Estado de la Lesión</b>	Malo	Medio	Bueno
	<b>Lesión</b>			8
	<b>Tipo de Patología</b>	Mecánica		
	<b>Lugar Lesión</b>	Estribos	<b>Foto No.</b>	1
	<b>Causas de la Lesión</b>			
Fisuras generadas en los estribos debido a la retracción del concreto en su fraguado.				
<b>Posible Solución</b>				
Generación de una junta constructiva.

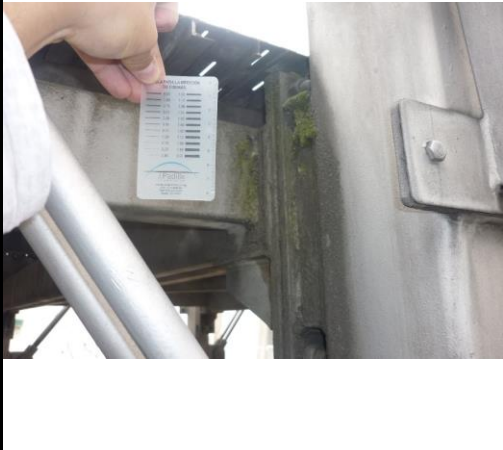
<b>Foto No. 2</b>

<b>Lesión</b>	Contaminación orgánica		
	<b>Estado de la Lesión</b>	Malo	Medio	Bueno
	<b>Lesión</b>			8
	<b>Tipo de Patología</b>	Química		
	<b>Lugar Lesión</b>	Rampa	<b>Foto No.</b>	2
	<b>Causas de la Lesión</b>			
Por acción de aguas lluvias se genera un incremento de la humedad en esta zona del puente, ocasionando crecimiento de material vegetal.				
<b>Posible Solución</b>				
Remoción de material orgánico, limpieza y recomposición del estado final del elemento (pintura y anticorrosivo).

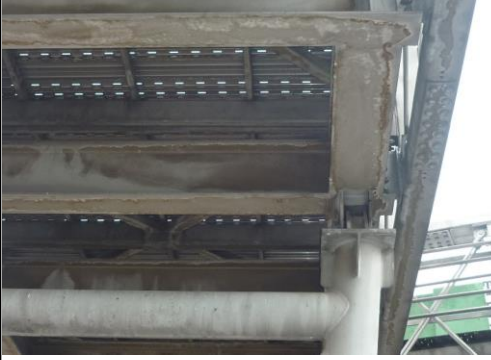
<p><b>Foto No. 3</b></p>

<b>Lesión</b>	Lavado superficial por contaminación ambiental		
	<b>Estado de la Lesión</b>	<b>Malo</b>	<b>Medio</b>	<b>Bueno</b>
	<b>Lesión</b>			7
	<b>Tipo de Patología</b>	Física y Mecánica		
	<b>Lugar Lesión</b>	Vigas	<b>Foto No.</b>	3
	<b>Causas de la Lesión</b>			
	Descomposición de la pintura que protege las piezas metálicas, inducidas por el goteo permanente del agua lluvia.			
<b>Posible Solución</b>				
Limpieza y retiro de la pintura dañada o desgastada, aplicación de anticorrosivo y reposición de la pintura.

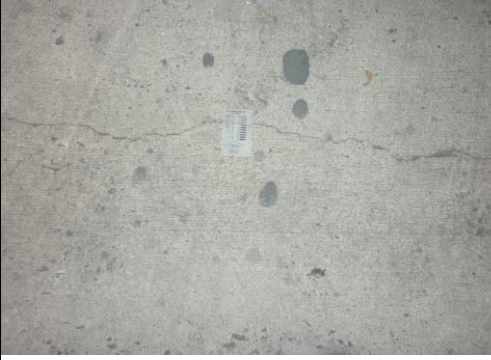
<p><b>Foto No. 4</b></p>

<b>Lesión</b>	Fisura		
	<b>Estado de la Lesión</b>	<b>Malo</b>	<b>Medio</b>	<b>Bueno</b>
	<b>Lesión</b>			7
	<b>Tipo de Patología</b>	Mecánica		
	<b>Lugar Lesión</b>	Rampa	<b>Foto No.</b>	4
	<b>Causas de la Lesión</b>			
	Fisura por contracción en el fraguado del concreto.			
<b>Posible Solución</b>				
Limpiar y resanar fisura con epóxico.

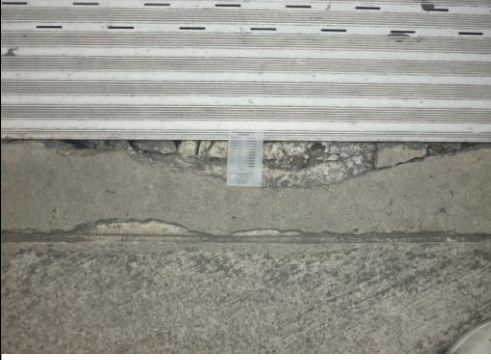
<b>Foto No. 5</b>

<b>Lesión</b>	Concreto fracturado		
	<b>Estado de la Lesión</b>	<b>Malo</b>	<b>Medio</b>	<b>Bueno</b>
	<b>Lesión</b>		5	
	<b>Tipo de Patología</b>	Mecánica		
	<b>Lugar Lesión</b>	Estribos	<b>Foto No.</b>	5
	<b>Causas de la Lesión</b>			
<p>Esta fractura se da por acciones mecánicas internas del material, aunado a ello está su uso, ya que usuarios de bicicletas pasan sobre estas al transitar sobre el puente.</p>				
<b>Posible Solución</b>				
<p>Limpieza de la zona afectada y reconstrucción de esta.</p>

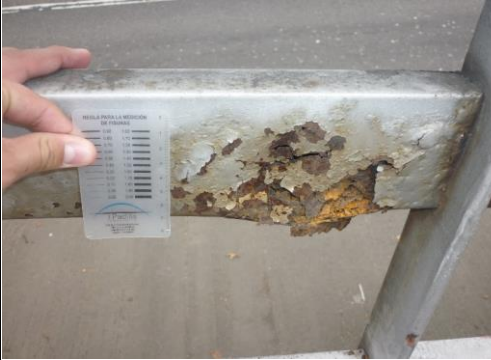
<b>Foto No. 6</b>

<b>Lesión</b>	Corrosión media		
	<b>Estado de la Lesión</b>	<b>Malo</b>	<b>Medio</b>	<b>Bueno</b>
	<b>Lesión</b>		5	
	<b>Tipo de Patología</b>	Química		
	<b>Lugar Lesión</b>	Barandas	<b>Foto No.</b>	6
	<b>Causas de la Lesión</b>			
<p>Proceso medio de corrosión producto del contacto con el agua, pérdida de la pintura de protección, orina animal y humana.</p>				
<b>Posible Solución</b>				
<p>Limpieza de la pieza, en la porción que mantiene las dimensiones originales y sustitución de la porción que presenta corrosión en estado avanzado.</p>

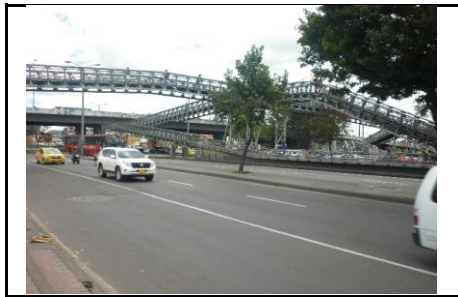
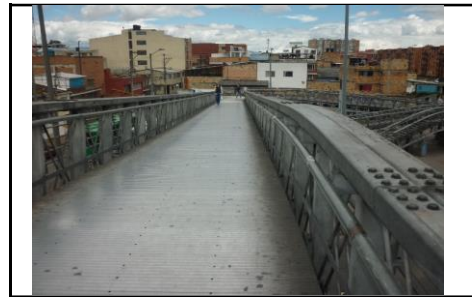
**Descripción:** Puente peatonal en acero con dimensiones 85m x 3,6m. La estructura se encuentra con un desgaste considerable en su calzada. Contaminación vegetal general y heces fecales de palomas que afectan notablemente la estructura.

Elemento	Calidad		
	Malo	Medio	Bueno
Pilas			8
Estribos			8
Vigas		6	
Calzada		4	
Barandas			8

Observaciones	
<b>Infraestructura</b>	Infraestructura en buen estado. Presenta contaminación orgánica y corrosión en sus elementos.
<b>Superestructura</b>	Calzada con daños considerables que afecta su uso, pues en su gran mayoría se encuentra desgastada.

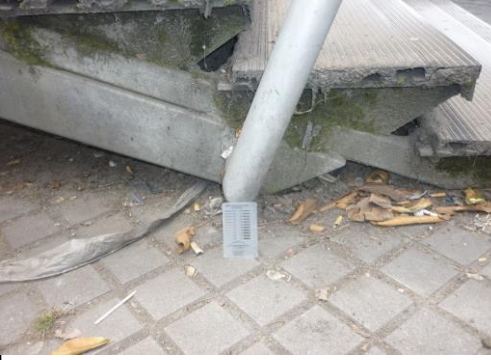
<p><b>Foto No. 1</b></p>

<b>Lesión</b>	Contaminación orgánica		
	<b>Estado de la Lesión</b>	<b>Malo</b>	<b>Medio</b>	<b>Bueno</b>
	<b>Lesión</b>			7
	<b>Tipo de Patología</b>	Química		
	<b>Lugar Lesión</b>	Escaleras	<b>Foto No.</b>	1
	<b>Causas de la Lesión</b>			
	Presencia de materia vegetal por acumulación de humedad.			
<b>Posible Solución</b>				
Limpieza de la zona y retiro del material vegetal.

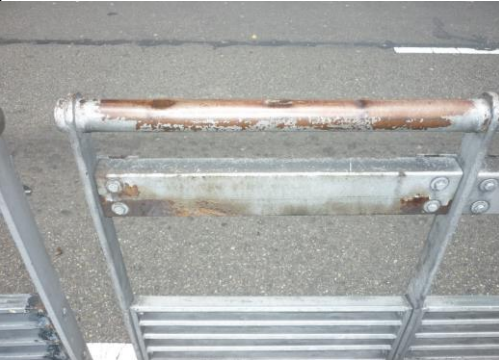
<p><b>Foto No. 3</b></p>

<b>Lesión</b>	Corrosión leve		
	<b>Estado de la Lesión</b>	<b>Malo</b>	<b>Medio</b>	<b>Bueno</b>
				8
	<b>Tipo de Patología</b>	Química		
	<b>Lugar Lesión</b>	Barandas	<b>Foto No.</b>	3
	<b>Causas de la Lesión</b>			
<p>Se ve afectado por el contacto con el ambiente, y por agentes corrosivos.</p>				
<b>Posible Solución</b>				
<p>Correcta preparación de la superficie eliminando cualquier partícula de corrosión, quitar la pintura existente, aplicar anticorrosivo y volver a pintar.</p>

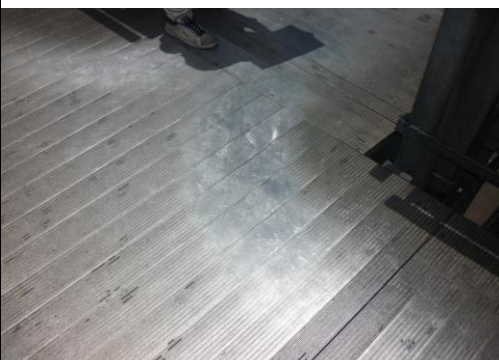
<p><b>Foto No. 4</b></p>

<b>Lesión</b>	Desgaste de calzada		
	<b>Estado de la Lesión</b>	<b>Malo</b>	<b>Medio</b>	<b>Bueno</b>
			4	
	<b>Tipo de Patología</b>	Física		
	<b>Lugar Lesión</b>	Calzada	<b>Foto No.</b>	4
	<b>Causas de la Lesión</b>			
<p>Por su uso cotidiano, las láminas de acero se están viendo desgastadas hasta presentar en su superficie una alteración de corrugado a liso.</p>				
<b>Posible Solución</b>				
<p>Cambio de láminas afectadas.</p>

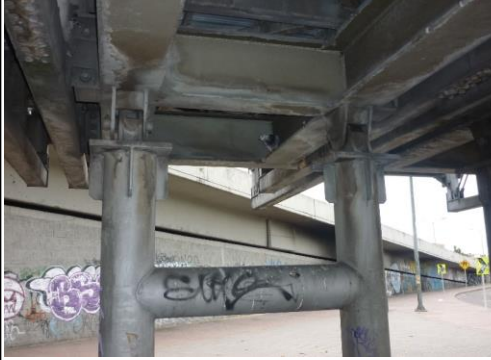
<p>Foto No. 5</p>

Lesión	Lavado superficial por contaminación ambiental		
	Estado de la Lesión	Malo	Medio	Bueno
	Lesión			8
	Tipo de Patología	Física y Mecánica		
	Lugar Lesión	Vigas	Foto No.	5
	Causas de la Lesión			
	Descomposición de la pintura que protege las piezas metálicas, inducidas por el goteo permanente del agua lluvia.			
Posible Solución				
Limpieza y retiro de la pintura dañada o desgastada, aplicación de anticorrosivo y reposición de la pintura.

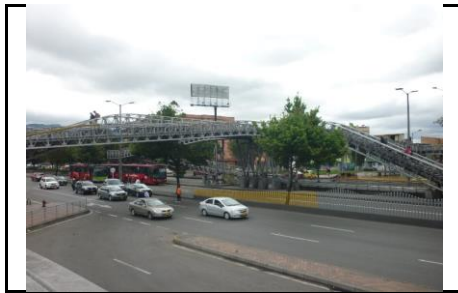
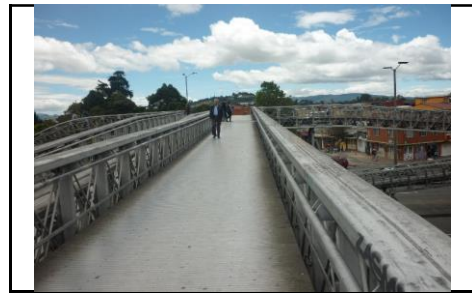
**Descripción:** Puente peatonal metálico con dimensiones 73m x 7m. El puente se encuentra en estado funcional, sin embargo, la calzada presenta un desgaste y las escaleras en ambos accesos están deterioradas.

Elemento	Calidad		
	Malo	Medio	Bueno
Pilas			8
Vigas			8
Calzada		5	
Barandas			7

<b>Infraestructura</b>	La infraestructura en general se encuentra en buen estado, exceptuando los apoyos de las pilas que presentan contaminación orgánica y las vigas una <u>corrosión leve</u> .
<b>Superestructura</b>	La calzada presenta un desgaste en su mayoría y algunos de los escalones presentan desprendimientos de las láminas.

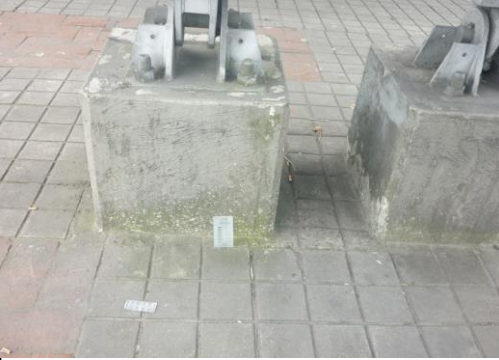
<b>Foto No. 1</b>

<b>Lesión</b>	Contaminación orgánica		
	<b>Estado de la Lesión</b>	<b>Malo</b>	<b>Medio</b>	<b>Bueno</b>
				8
	<b>Tipo de Patología</b>	Química		
	<b>Lugar Lesión</b>	Apoyos	<b>Foto No.</b>	1
	<b>Causas de la Lesión</b>	Presencia de materia vegetal por acumulación de humedad.		
<b>Posible Solución</b>				
Limpieza de la zona y retiro del material vegetal.

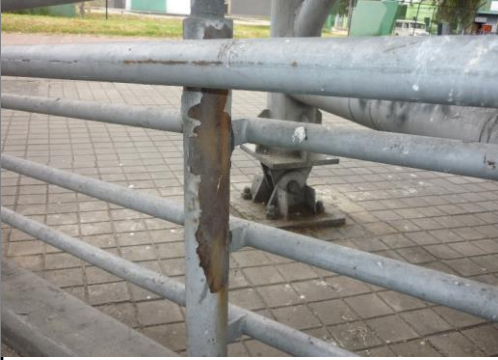
<p>Foto No. 3</p>

Lesión	Corrosión leve		
	Estado de la Lesión	Malo	Medio	Bueno
	Lesión			7
	Tipo de Patología	Química		
	Lugar Lesión	Barandas	Foto No.	3
	Causas de la Lesión			
Corrosión en las barandas inducida por condiciones ambientales.				
Posible Solución				
Limpieza, aplicación de anticorrosivo y pintura.

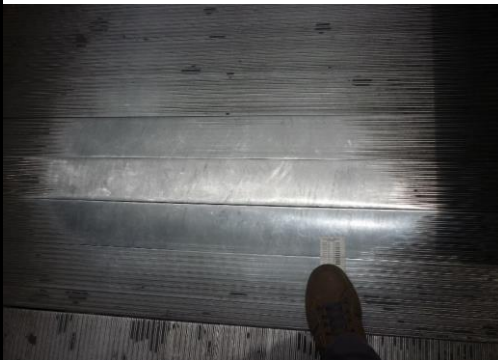
<p>Foto No. 4</p>

Lesión	Desgaste calzada		
	Estado de la Lesión	Malo	Medio	Bueno
	Lesión		5	
	Tipo de Patología	Física		
	Lugar Lesión	Calzada	Foto No.	4
	Causas de la Lesión			
Por su uso cotidiano, las láminas de acero se están viendo desgastadas hasta presentar en su superficie una alteración de corrugado a liso.				
Posible Solución				
Cambio de láminas afectadas.

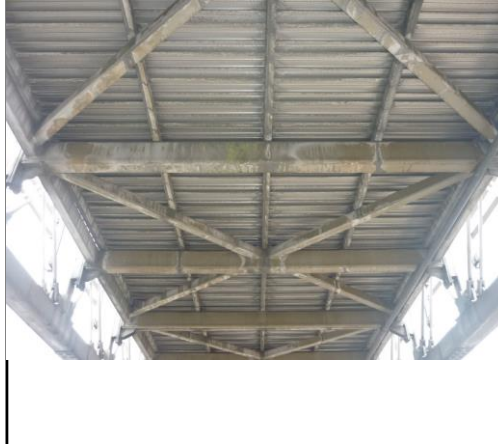
<p><b>Foto No. 5</b></p>

<b>Lesión</b>	Lavado superficial por contaminación ambiental		
	<b>Estado de la Lesión</b>	<b>Malo</b>	<b>Medio</b>	<b>Bueno</b>
				8
	<b>Tipo de Patología</b>	Física y Mecánica		
	<b>Lugar Lesión</b>	Vigas	<b>Foto No.</b>	5
	<b>Causas de la Lesión</b>			
	Descomposición de la pintura que protege las piezas metálicas, inducidas por el goteo permanente del agua lluvia.			
<b>Posible Solución</b>				
Limpieza y retiro de la pintura dañada o desgastada, aplicación de anticorrosivo y reposición de la pintura.

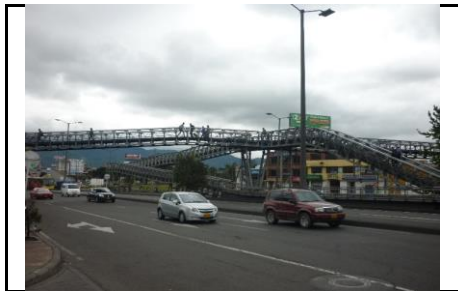
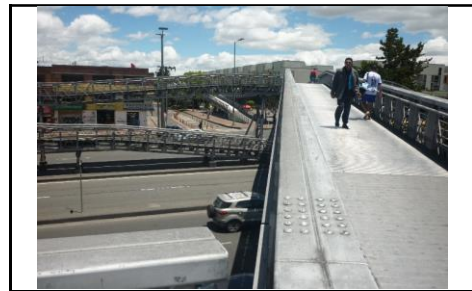
**Descripción:** Puente peatonal metálico con dimensiones 65m x 3,3m. El estado del puente se encuentra en condiciones buenas, presentando lesiones que no alteran significativamente su uso.

Elemento	Calidad		
	Malo	Medio	Bueno
Pilas			8
Vigas			8
Calzada			7
Barandas			8

<b>Infraestructura</b>	Presenta Contaminación orgánica y casos de corrosión en general.
<b>Superestructura</b>	Lesiones evidentes en barandas y la calzada, en lo que se refiere a contaminación orgánica y corrosión leve.

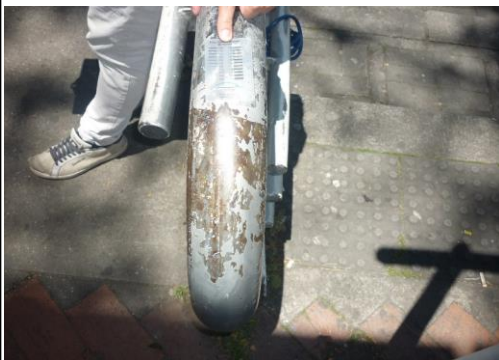
<p><b>Foto No. 1</b></p>

<b>Lesión</b>	Corrosión leve		
	<b>Estado de la Lesión</b>	<b>Malo</b>	<b>Medio</b>	<b>Bueno</b>
				8
	<b>Tipo de Patología</b>	Química		
	<b>Lugar Lesión</b>	Barandas	<b>Foto No.</b>	1
	<b>Causas de la Lesión</b>			
	Corrosión en las barandas inducida por condiciones ambientales.			
<b>Posible Solución</b>				
Limpieza, aplicación de anticorrosivo y pintura.

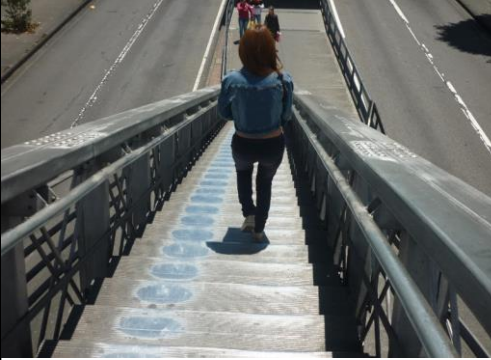
<p>Foto No. 3</p>

Lesión	Desgaste de escalera		
	Estado de la Lesión	Malo	Medio	Bueno
			5	
	Tipo de Patología	Física		
	Lugar Lesión	Escaleras	Foto No.	3
	Causas de la Lesión			
<p>Desprendimiento de una pieza metálica y también alto desgaste en la rugosidad de las láminas de acero.</p>				
Posible Solución				
<p>Reemplazar la pieza.</p>

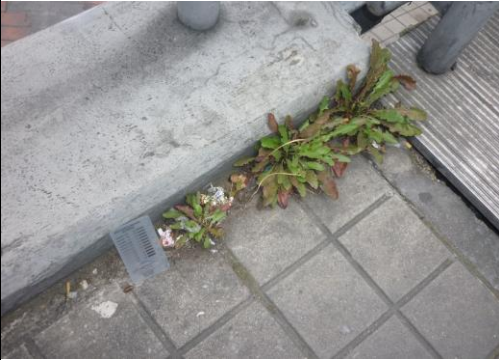
<p><b>Foto No. 6</b></p>

<b>Lesión</b>	Contaminación orgánica		
	<b>Estado de la Lesión</b>	<b>Malo</b>	<b>Medio</b>	<b>Bueno</b>
			6	
	<b>Tipo de Patología</b>	Química		
	<b>Lugar Lesión</b>	Bordillos	<b>Foto No.</b>	6
	<b>Causas de la Lesión</b>			
	Presencia de materia vegetal por acumulación de humedad y falta de limpieza en las juntas entre el acero y el concreto.			
<b>Posible Solución</b>				
Limpieza de la zona y retiro del material vegetal.

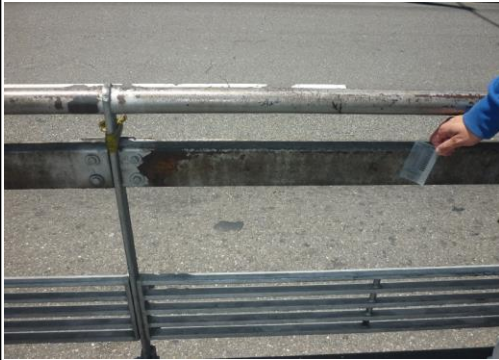
<p><b>Foto No. 7</b></p>

<b>Lesión</b>	Corrosión leve		
	<b>Estado de la Lesión</b>	<b>Malo</b>	<b>Medio</b>	<b>Bueno</b>
	<b>Lesión</b>			7
	<b>Tipo de Patología</b>	Química		
	<b>Lugar Lesión</b>	Barandas	<b>Foto No.</b>	7
	<b>Causas de la Lesión</b>			
Corrosión en las barandas inducida por acciones ambientales.				
<b>Posible Solución</b>				
Limpieza, aplicación de anticorrosivo y pintura.

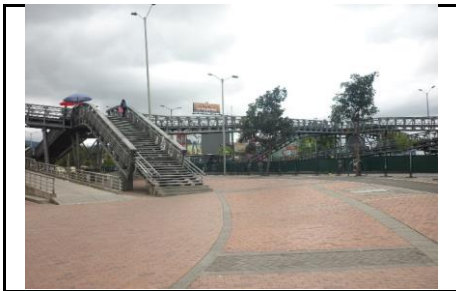
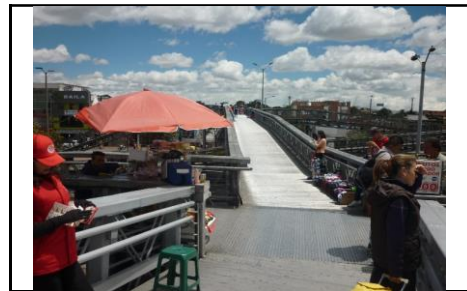
**Descripción:** Puente peatonal metálico con dimensiones 92m x 3m. El estado de la calzada y escalones se encuentra deteriorado por el desprendimiento de las placas metálicas. En los escalones se evidenció una reparación ya efectuada.

Elemento	Calidad		
	Malo	Medio	Bueno
Pilas			8
Estribos			7
Vigas			8
Calzada		5	
Barandas		6

<b>Infraestructura</b>	En general, la infraestructura se encuentra en un estado que no compromete la funcionalidad del puente.
<b>Superestructura</b>	Las lesiones más evidentes se encuentran en la calzada y barandas de seguridad, en donde la corrosión es el problema que predomina.

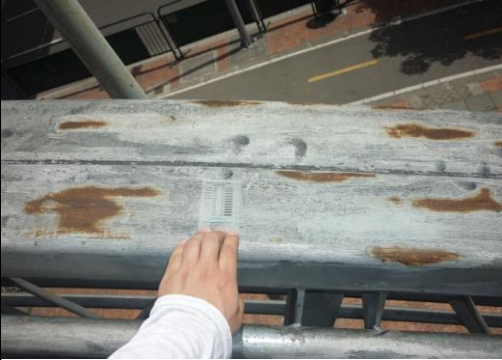
<b>Foto No. 1</b>	<b>Lesión</b>	Corrosión leve		
	<b>Estado de la Lesión</b>	<b>Malo</b>	<b>Medio</b>	<b>Bueno</b>

<b>Lesión</b>			8
	<b>Tipo de Patología</b>	Química		
	<b>Lugar Lesión</b>	Barandas	<b>Foto No.</b>	1
<b>Causas de la Lesión</b>				
Corrosión en estado inicial, debida a una mala aplicación de pintura, puesto que se evidencia que la oxidación se da por parches en la zona.				
<b>Posible Solución</b>				
Limpieza, aplicación de anticorrosivo y pintura.

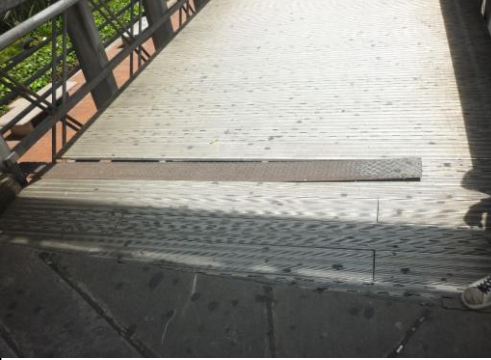
<p><b>Foto No. 5</b></p>

<b>Lesión</b>	Desprendimiento de calzada		
	<b>Estado de la Lesión</b>	<b>Malo</b>	<b>Medio</b>	<b>Bueno</b>
			5	
	<b>Tipo de Patología</b>	Física		
	<b>Lugar Lesión</b>	Calzada	<b>Foto No.</b>	5
	<b>Causas de la Lesión</b>			
<p>Anteriormente una lámina de la calzada se desprendió, fue reemplazada, sin embargo, no fue asegurada. Actualmente esta lámina presenta corrosión leve.</p>				
<b>Posible Solución</b>				
<p>Reemplazo de la pieza o limpieza y aplicación de anticorrosivo de la misma y aseguración con pernos.</p>

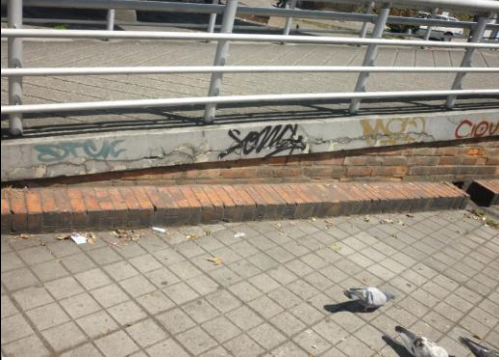
<p><b>Foto No. 1</b></p>

<b>Lesión</b>	Fisura		
	<b>Estado de la Lesión</b>	<b>Malo</b>	<b>Medio</b>	<b>Bueno</b>
			5	
	<b>Tipo de Patología</b>	Mecánica		
	<b>Lugar Lesión</b>	Bordillos	<b>Foto No.</b>	1
	<b>Causas de la Lesión</b>			
	Falla longitudinal en uno de los bordillos debida a los asentamientos diferenciales presentados en el sitio.			
<b>Posible Solución</b>				
Reemplazar los bordillos y/o la parte en concreto afectada.

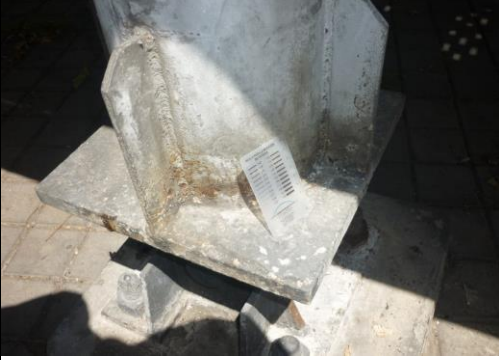
<p><b>Foto No. 2</b></p>

<b>Lesión</b>	Corrosión leve		
	<b>Estado de la Lesión</b>	<b>Malo</b>	<b>Medio</b>	<b>Bueno</b>
				7
	<b>Tipo de Patología</b>	Química		
	<b>Lugar Lesión</b>	Apoyos	<b>Foto No.</b>	2
	<b>Causas de la Lesión</b>			
	Se ve afectado por el contacto con el ambiente, y por agentes corrosivos como la orina.			
<b>Posible Solución</b>				
Correcta preparación de la superficie eliminando cualquier partícula de la corrosión y aplicar anticorrosivo.

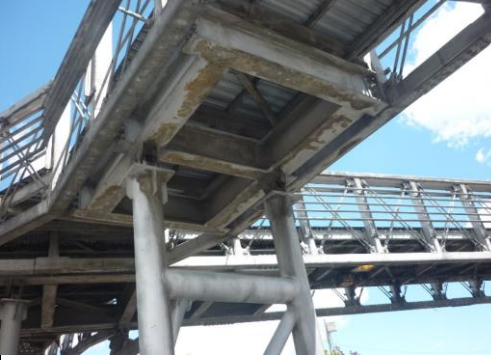
<b>Foto No. 4</b>

<b>Lesión</b>	Lacado superficial por contaminación ambiental		
	<b>Estado de la Lesión</b>	<b>Malo</b>	<b>Medio</b>	<b>Bueno</b>
				8
	<b>Tipo de Patología</b>	Física y Mecánica		
	<b>Lugar Lesión</b>	Vigas	<b>Foto No.</b>	4
	<b>Causas de la Lesión</b>			
Descomposición de la pintura que protege las piezas metálicas, inducidas por el goteo permanente del agua lluvia.				
<b>Posible Solución</b>				
Limpieza y retiro de la pintura dañada o desgastada, aplicación de anticorrosivo y reposición de la pintura.

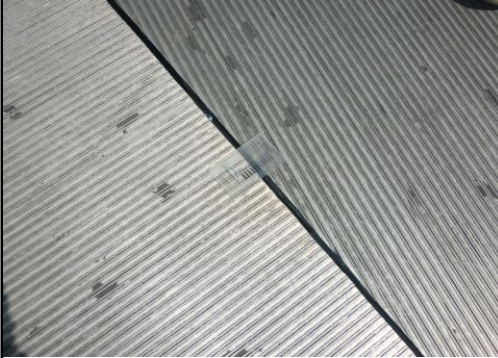
<p>Foto No. 5</p>

Lesión	Separación de juntas		
	Estado de la Lesión	Malo	Medio	Bueno
	Lesión			8
	Tipo de Patología	Mecánica		
	Lugar Lesión	Calzada	Foto No.	5
	Causas de la Lesión			
<p>Asentamiento diferencial inducido por la diferencia de cargas.</p>				
Posible Solución				
<p>Dado que la estructura ya ha llegado a su máximo asentamiento diferencial se recomienda la nivelación con las mismas láminas.</p>

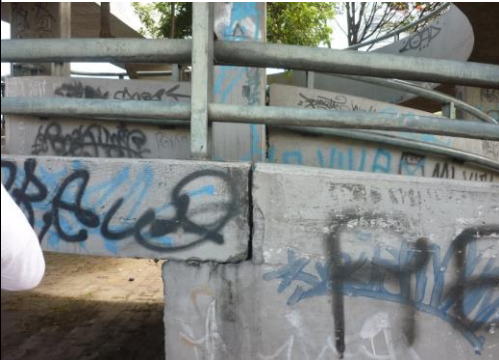
<p><b>Foto No. 1</b></p>

<b>Lesión</b>	Sepracacion de juntas		
	<b>Estado de la Lesión</b>	<b>Malo</b>	<b>Medio</b>	<b>Bueno</b>
	<b>Lesión</b>		5	
	<b>Tipo de Patología</b>	Mecánica		
	<b>Lugar Lesión</b>	Estribos	<b>Foto No.</b>	1
	<b>Causas de la Lesión</b>			
Asentamiento diferencial inducido por la diferencia de cargas.				
<b>Posible Solución</b>				
Como no reviste problemas de estabilidad no es necesario acometer estructuralmente la intervención, si se debe revisar la diferencia de nivel, aplicando una capa de concreto que evite este salto, lo cual sería un peligro para los transeúntes.

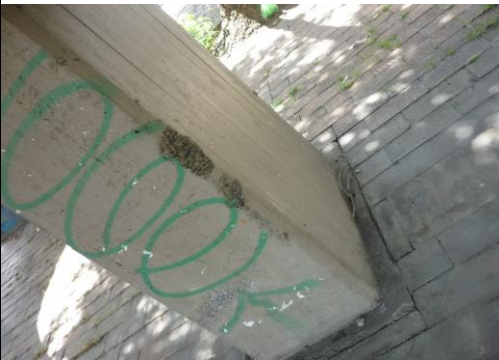
<p><b>Foto No. 2</b></p>

<b>Lesión</b>	Desprendimiento del concreto		
	<b>Estado de la Lesión</b>	<b>Malo</b>	<b>Medio</b>	<b>Bueno</b>
	<b>Lesión</b>		6	
	<b>Tipo de Patología</b>	Física		
	<b>Lugar Lesión</b>	Pilas	<b>Foto No.</b>	2
	<b>Causas de la Lesión</b>			
Desprendimiento del concreto por impacto.				
<b>Posible Solución</b>				
Limpiar recubrimiento hasta encontrar concreto sano, realizar el resane.

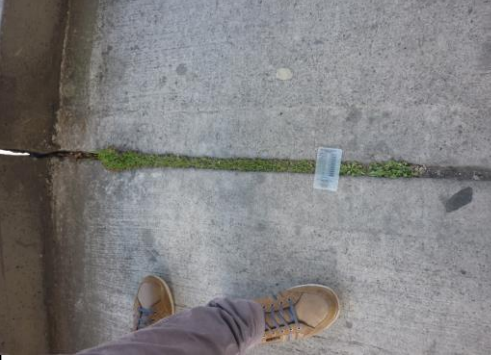
<b>Foto No. 3</b>	<b>Lesión</b>	Contaminación orgánica		
	<b>Estado de la Lesión</b>	<b>Malo</b>	<b>Medio</b>	<b>Bueno</b>

<b>Lesión</b>			7
	<b>Tipo de Patología</b>	Química		
	<b>Lugar Lesión</b>	Calzada	<b>Foto No.</b>	3
<b>Causas de la Lesión</b>				
<p>Por acción de aguas lluvias se genera un incremento de la humedad en esta zona del puente, ocasionando crecimiento de material vegetal.</p>				
<b>Posible Solución</b>				
<p>Retiro de material orgánico y sellamiento de juntas.</p>

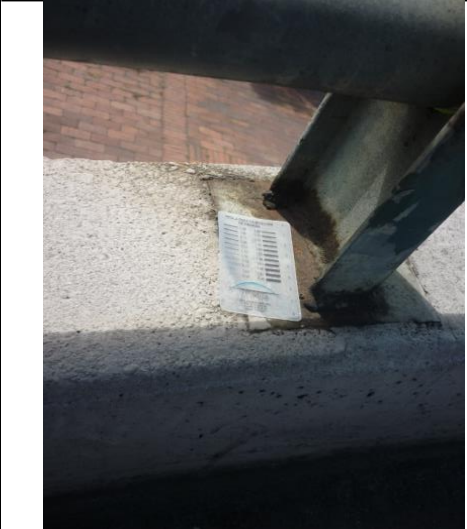
<b>Foto No. 4</b>	<b>Lesión</b>	Corrosión leve		
	<b>Estado de la Lesión</b>	<b>Malo</b>	<b>Medio</b>	<b>Bueno</b>

<b>Lesión</b>			8
	<b>Tipo de Patología</b>	Química		
	<b>Lugar Lesión</b>	Barandas	<b>Foto No.</b>	4
<b>Causas de la Lesión</b>				
<p>Corrosión en estado inicial, debida las acciones del ambiente y agentes corrosivos como la orina.</p>				
<b>Posible Solución</b>				
<p>Correcta preparación de la superficie eliminando cualquier partícula de la corrosión y aplicar anticorrosivo.</p>

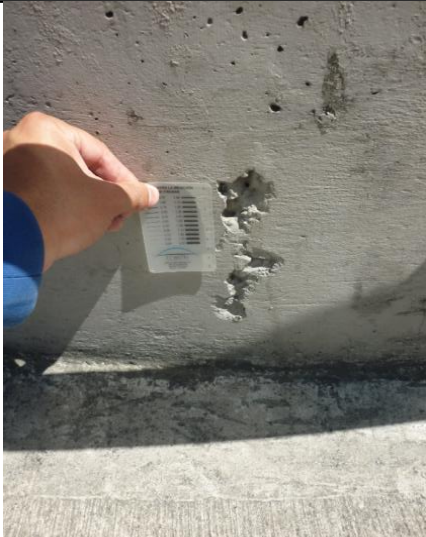
<p><b>Foto No. 5</b></p>

<b>Lesión</b>	Segregación		
	<b>Estado de la Lesión</b>	<b>Malo</b>	<b>Medio</b>	<b>Bueno</b>
				8
	<b>Tipo de Patología</b>	Física		
	<b>Lugar Lesión</b>	Bordillos	<b>Foto No.</b>	5
	<b>Causas de la Lesión</b>			
	Hormigueo del concreto producto del mal vibrado en el momento del vertido del concreto.			
<b>Posible Solución</b>				
Sellado del área con hormiguo.

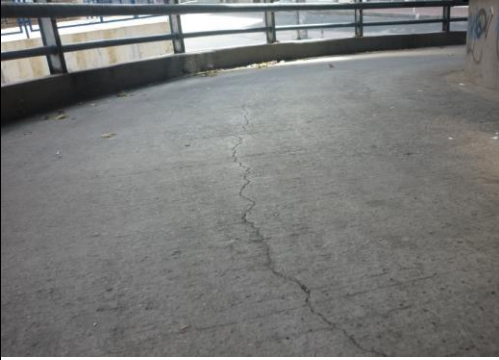
<p><b>Foto No. 6</b></p>

<b>Lesión</b>	Fisura		
	<b>Estado de la Lesión</b>	<b>Malo</b>	<b>Medio</b>	<b>Bueno</b>
			4	
	<b>Tipo de Patología</b>	Mecánica		
	<b>Lugar Lesión</b>	Calzada	<b>Foto No.</b>	6
	<b>Causas de la Lesión</b>			
	Fisura longitudinal producto de los esfuerzos mecánicos.			
<b>Posible Solución</b>				
Revisar la profundidad de la fisura, si esta es superficial o es profunda para determinar si con la aplicación de un epóxico queda sellada la fisura.

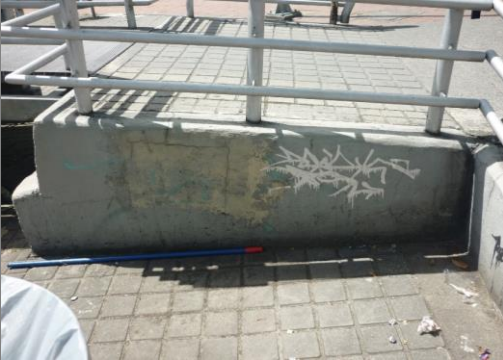
<b>Foto No. 1</b>

<b>Lesión</b>	Fisura		
	<b>Estado de la Lesión</b>	Malo	Medio	Bueno
			5	
	<b>Tipo de Patología</b>	Mecánica		
	<b>Lugar Lesión</b>	Estribos	<b>Foto No.</b>	1
	<b>Causas de la Lesión</b>			
Fisura provocada por la retracción del fraguado en el concreto.				
<b>Posible Solución</b>				
Creación de una junta constructiva.

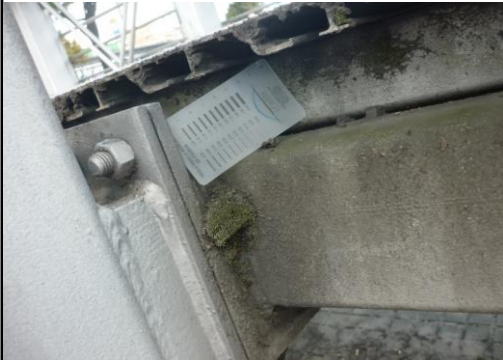
<p><b>Foto No. 3</b></p>

<b>Lesión</b>	Contaminación orgánica		
	<b>Estado de la Lesión</b>	<b>Malo</b>	<b>Medio</b>	<b>Bueno</b>
	<b>Lesión</b>			8
	<b>Tipo de Patología</b>	Química		
	<b>Lugar Lesión</b>	Vigas	<b>Foto No.</b>	3
	<b>Causas de la Lesión</b>			
<p>Por acción de aguas lluvias se genera un incremento de la humedad en esta zona del puente, ocasionando crecimiento de material vegetal.</p>				
<b>Posible Solución</b>				
<p>Retiro de material orgánico y limpieza de la zona.</p>

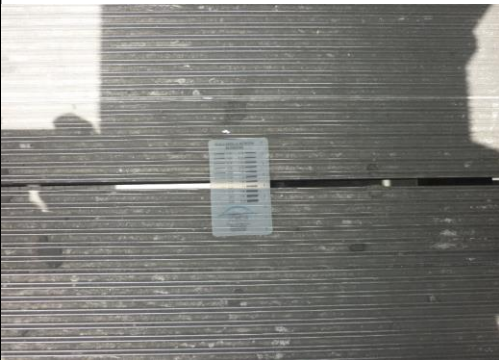
<b>Foto No. 5</b>

<b>Lesión</b>	Separacion de juntas		
	<b>Estado de la Lesión</b>	<b>Malo</b>	<b>Medio</b>	<b>Bueno</b>
				8
	<b>Tipo de Patología</b>	Mecánica		
	<b>Lugar Lesión</b>	Calzada	<b>Foto No.</b>	5
	<b>Causas de la Lesión</b>			
Asentamiento diferencial inducido por la diferencia de cargas.				
<b>Posible Solución</b>				
Dado que la estructura ya ha llegado a su máximo asentamiento diferencial se recomienda la nivelación con las mismas láminas.

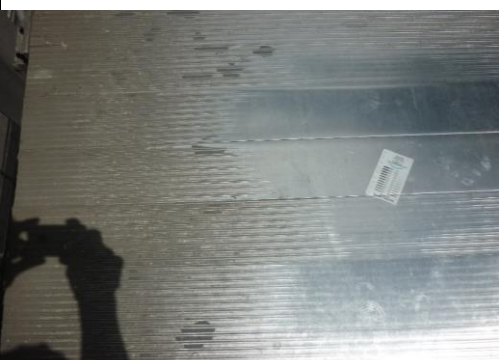
<b>Foto No. 6</b>

<b>Lesión</b>	Desgaste de calzada		
	<b>Estado de la Lesión</b>	<b>Malo</b>	<b>Medio</b>	<b>Bueno</b>
			6	
	<b>Tipo de Patología</b>	Física		
	<b>Lugar Lesión</b>	Calzada	<b>Foto No.</b>	6
	<b>Causas de la Lesión</b>			
Desprendimiento de una pieza metálica y también alto desgaste en la rugosidad de las láminas de acero.				
<b>Posible Solución</b>				
Reemplazar la pieza.

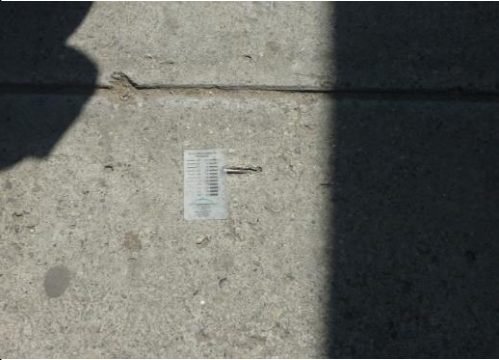
<p>Foto No. 3</p>

Lesión	Recubrimiento inadecuado		
	Estado de la Lesión	Malo	Medio	Bueno
	Lesión		5	
	Tipo de Patología	Mecánica		
	Lugar Lesión	Calzada	Foto No.	3
	Causas de la Lesión			
	Pérdida del concreto superficial debido a desgaste por acción mecánica.			
Posible Solución				
Limpieza y recubrimiento de la pieza de acero que está expuesta.
