DIAGNÓSTICO DE LAS PATOLOGÍAS FÍSICAS, QUÍMICAS Y MECÁNICAS  
PRESENTES EN LOS PUENTES PEATONALES DE LA LOCALIDAD DE  
ENGATIVÁ EN BOGOTÁ D.C.

UNIVERSIDAD CATÓLICA DE COLOMBIA  
FACULTAD DE INGENIERÍA  
PROGRAMA DE INGENIERÍA CIVIL  
BOGOTÁ D.C. 2017

Trabajo de grado para optar por el título de  
Ingeniero Civil

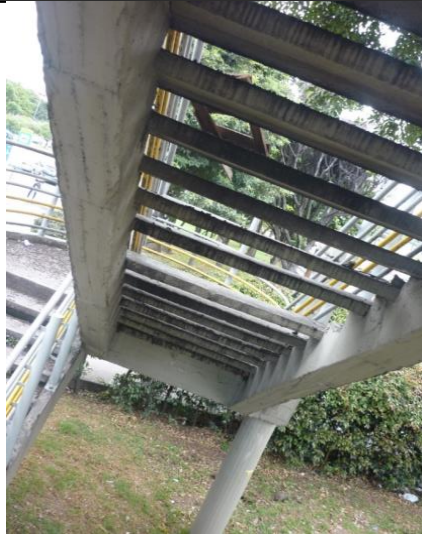
Lesión	Falta de escalones		
Estado de la Lesión	Malo	Medio	Bueno
	1		
Tipo de Patología	Mecánica		
Lugar Lesión	Escaleras	Foto No.	1

Por otro lado, se tienen casos peculiares como la falta de escalones en el puente de la carrera 68 con Calle 79D, (ficha 32, foto 1), o el puente peatonal ubicado en la carrera 68 con calle 45, (ficha 34, foto 4), que presenta una deformación exagerada en las barandas de protección; para el primer puente, se suspendió el acceso por las escaleras y actualmente se encuentra en proceso de rehabilitación, para el segundo puente, no se ha tenido en cuenta el daño en el puente, por ende, no se han tomado medidas y representa un riesgo eminente para los usuarios.

Reconstruccion de las escaleras.

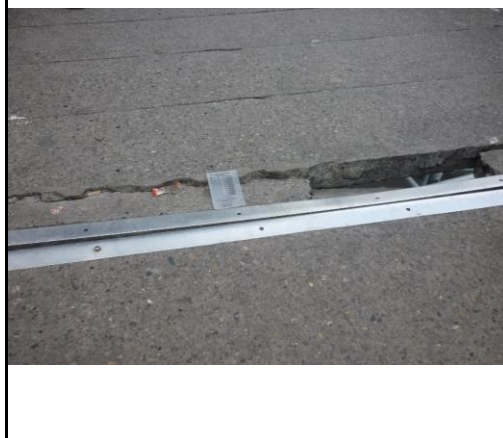
Lesión	Ruptura de calzada		
Estado de la Lesión	Malo	Medio	Bueno
	3		
Tipo de Patología	Mecánica		
Lugar Lesión	Calzada	Foto No.	2

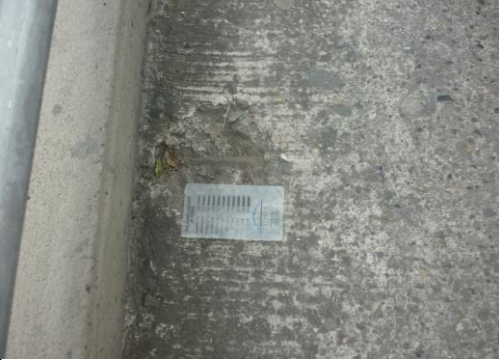
<p>Foto No. 3</p>

Lesión	Recubrimiento inadecuado		
	Estado de la Lesión	Malo	Medio	Bueno
			6	
	Tipo de Patología	Mecánica		
	Lugar Lesión	Calzada	Foto No.	3
	Causas de la Lesión			
	<p>Pérdida del concreto superficial debido a desgaste por acción mecánica.</p>			
Posible Solución				
<p>Limpieza y recubrimiento de la pieza de acero que está expuesta.</p>

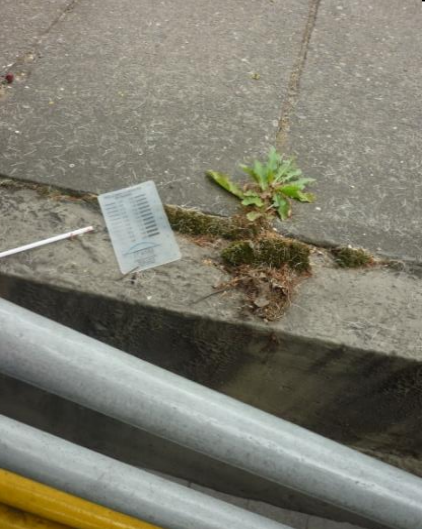
<p>Foto No. 4</p>

Lesión	Contaminación orgánica		
	Estado de la Lesión	Malo	Medio	Bueno
			5	
	Tipo de Patología	Química		
	Lugar Lesión	Bordillos	Foto No.	4
	Causas de la Lesión			
	<p>Por acción de aguas lluvias se genera un incremento de la humedad en esta zona del puente, ocasionando crecimiento de material vegetal.</p>			
Posible Solución				
<p>Retiro de material orgánico y limpieza de la zona.</p>

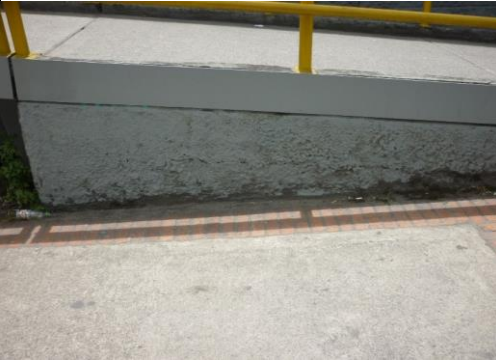
<p><b>Foto No. 2</b></p>

Lesión	Fisura			
	Estado de la Lesión	Malo	Medio	Bueno	
	Lesión		4		
	Tipo de Patología	Mecánica			
	Lugar Lesión	Estribos		Foto No.	2
	Causas de la Lesión				
	<p>Falla longitudinal en estribo debida a los asentamientos diferenciales presentados en el sitio.</p>				
Posible Solución					
<p>Dado que el asentamiento ya no está activo, revisar la estructura y si es necesario reemplazar la pieza.</p>

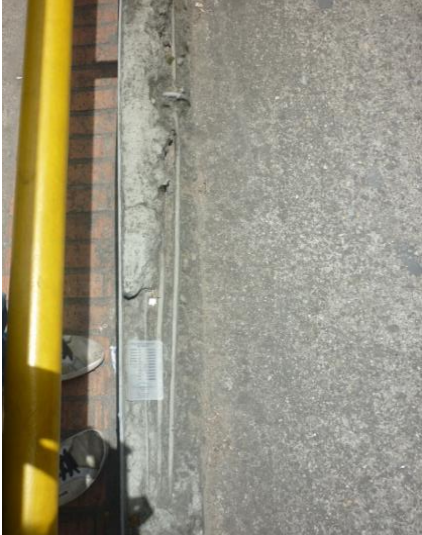
<p>Foto No. 3</p>

Lesión	Desprendimiento del bordillo		
	Estado de la Lesión	Malo	Medio	Bueno
	Lesión	3		
	Tipo de Patología	Física		
	Lugar Lesión	Bordillos	Foto No.	3
	Causas de la Lesión			
	<p>Pérdida de una sección del bordillo, debido a las acciones físicas del ambiente y humanas (impactos), dejando el acero de refuerzo al descubierto.</p>			
Posible Solución				
<p>Limpieza de la zona afectada y reconstrucción de la parte en concreto del bordillo.</p>

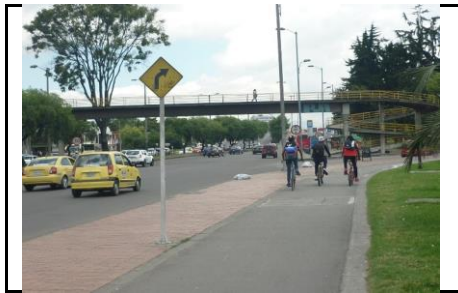
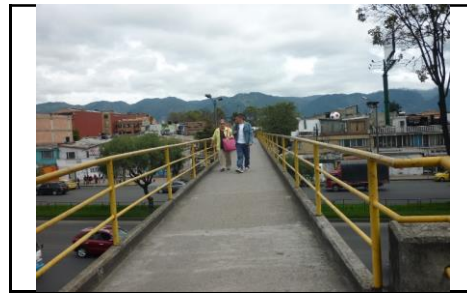
**Descripción:** Puente peatonal en concreto armado con dimensiones 45m x 3m. Presenta fisuras por retracción de fraguado del concreto en algunas de sus columnas. Las barandas de protección requieren de cambio.

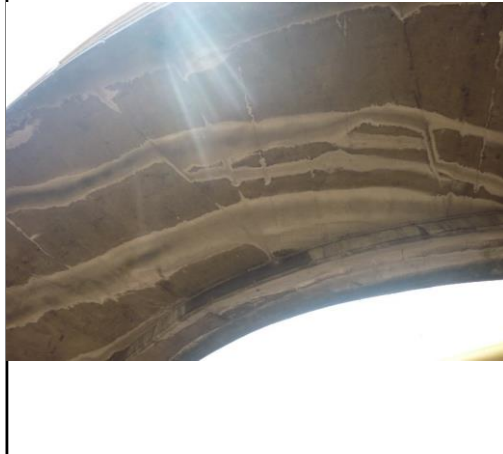
<p><b>Foto No. 1</b></p>

Lesión	Eflorescencia		
	Estado de la Lesión	Malo	Medio	Bueno
	Lesión		5	
	Tipo de Patología	Química		
	Lugar Lesión	Calzada	Foto No.	1
	Causas de la Lesión			
<p>La eflorescencia se debe al escurrimiento de las aguas lluvias por la zona afectada.</p>				
Posible Solución				
<p>Eliminación de las eflorescencias mediante ácido clorhídrico o sulfato de zinc al 10%.</p>

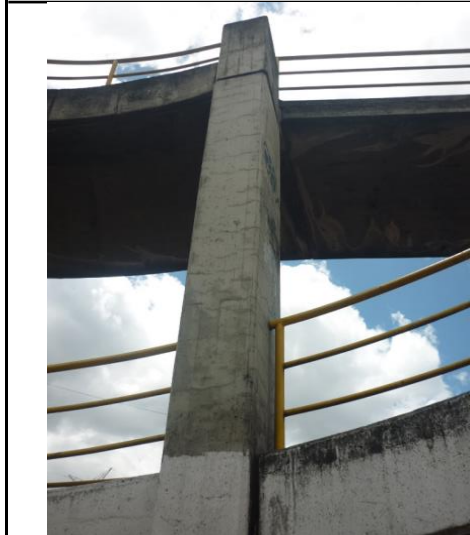
<p><b>Foto No. 2</b></p>

Lesión	Fisura		
	Estado de la Lesión	Malo	Medio	Bueno
	Lesión		4	
	Tipo de Patología	Mecánica		
	Lugar Lesión	Pilas	Foto No.	2
	Causas de la Lesión			
<p>Fisura generada por asentamiento plástico, debido a una mala compactación del concreto o concreto muy fluido.</p>				
Posible Solución				
<p>Colocación de una nueva lechada.</p>

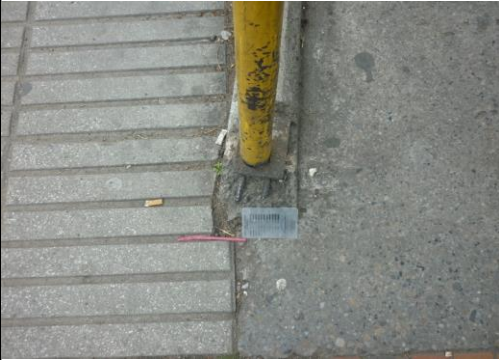
<p><b>Foto No. 3</b></p>

<b>Lesión</b>	Recubrimiento inadecuado		
	<b>Estado de la Lesión</b>	<b>Malo</b>	<b>Medio</b>	<b>Bueno</b>
			6	
	<b>Tipo de Patología</b>	Mecánica		
	<b>Lugar Lesión</b>	Bordillos	<b>Foto No.</b>	3
	<b>Causas de la Lesión</b>			
<p>Recubrimiento del acero de refuerzo insuficiente dado que se evidencia pérdida del concreto y acero en proceso de corrosión al estar expuesto al ambiente.</p>				
<b>Posible Solución</b>				
<p>Limpieza del acero, remover el concreto con problemas de carbonatación, aplicar un inhibidor de corrosión al acero y aplicar una capa de concreto que cumpla con el espesor especificado en la NSR-10.</p>

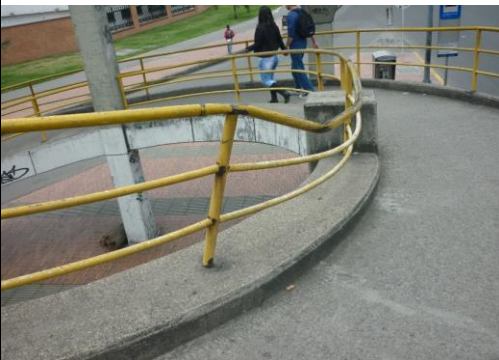
<p><b>Foto No. 4</b></p>

<b>Lesión</b>	Deformación en las barandas de protección		
	<b>Estado de la Lesión</b>	<b>Malo</b>	<b>Medio</b>	<b>Bueno</b>
			4	
	<b>Tipo de Patología</b>	Física		
	<b>Lugar Lesión</b>	Barandas	<b>Foto No.</b>	4
	<b>Causas de la Lesión</b>			
<p>Por acciones de impacto las barandas de protección fueron deformadas en dimensiones considerables.</p>				
<b>Posible Solución</b>				
<p>Realizar el cambio de las barandas de protección.</p>
