**CUALIFICACIÓN CUANTITATIVA DE LAS PATOLOGÍAS EN EL PAVIMENTO
FLEXIBLE PARA LA VIA SIBERIA – TENJO EN LA SABANA DE BOGOTÁ**

**UNIVERSIDAD CATOLICA DE COLOMBIA
FACULTAD DE INGENIERIA
INGENIERIA CIVIL
BOGOTA D.C. 2017**

**Tesis presentada para cumplir con los requisitos finales para la obtención
del título de Ingeniera Civil**

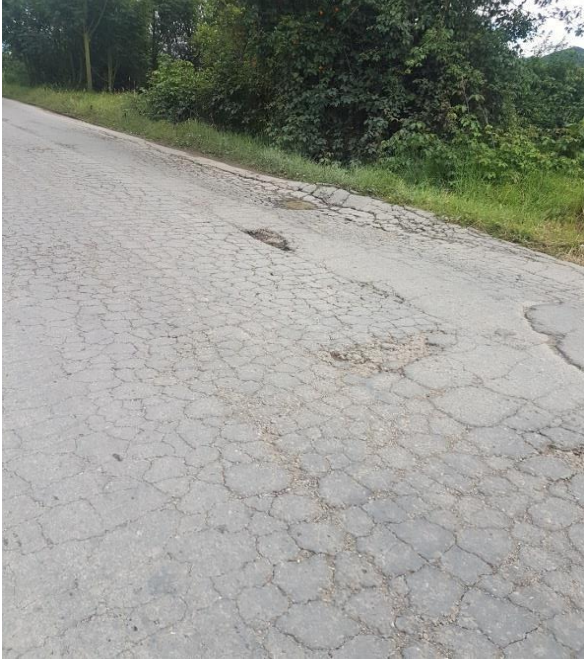
Piel de cocodrilo con presencia de baches

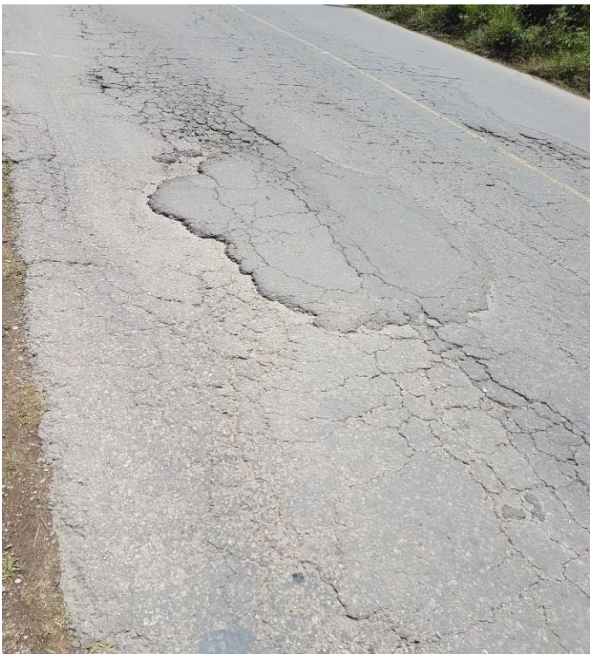
Parqueo con piel de cocodrilo en su inferior

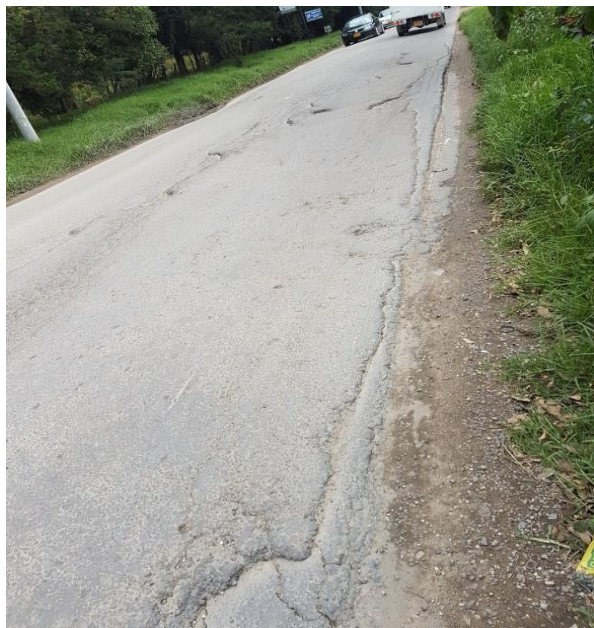
Desprendimiento de la sobrecarpeta

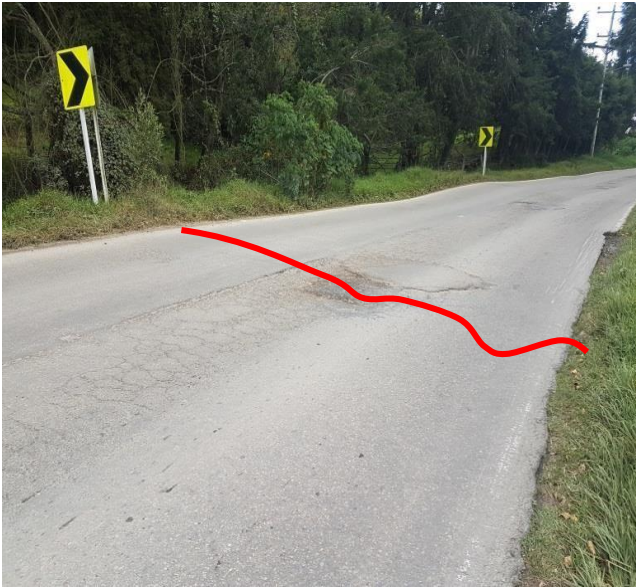
Hundimiento en zona de las huellas
vehiculares

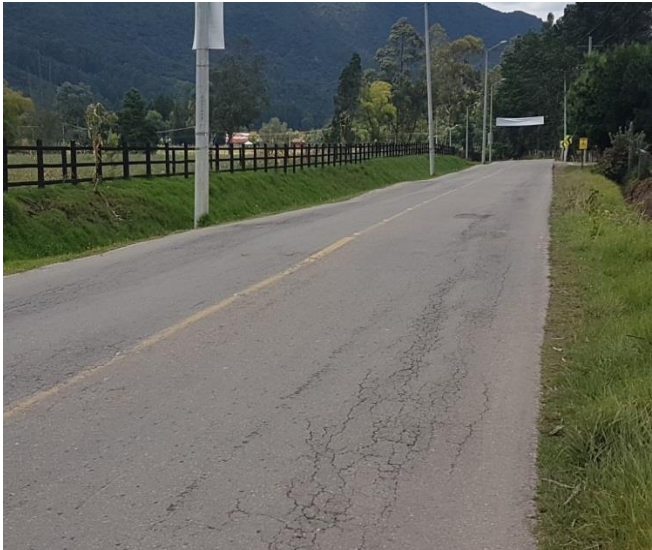
Fisuras de bloque

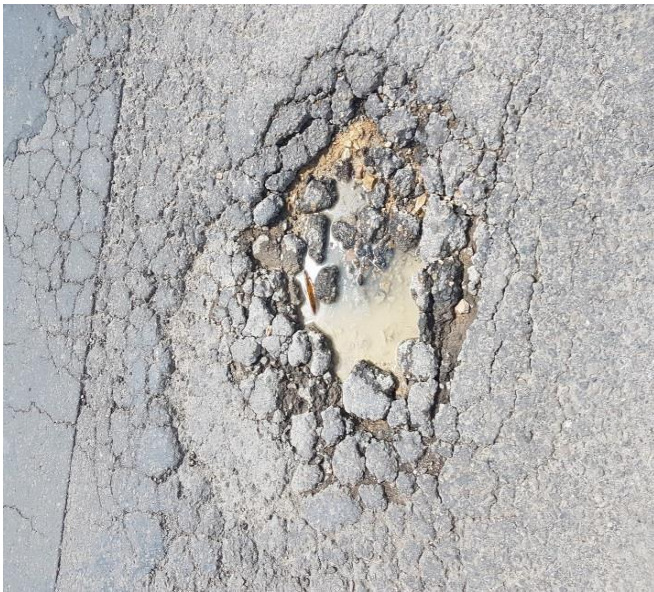
Desprendimiento del material de la carpeta

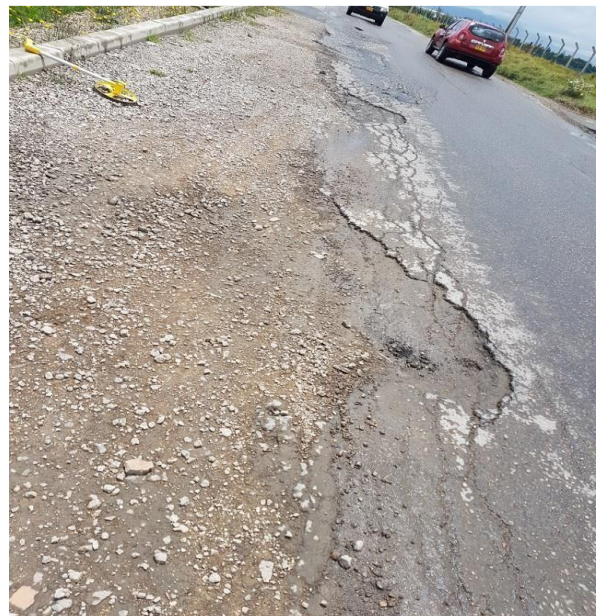
Perdida de la carpeta de rodadura con piel de cocodrilo

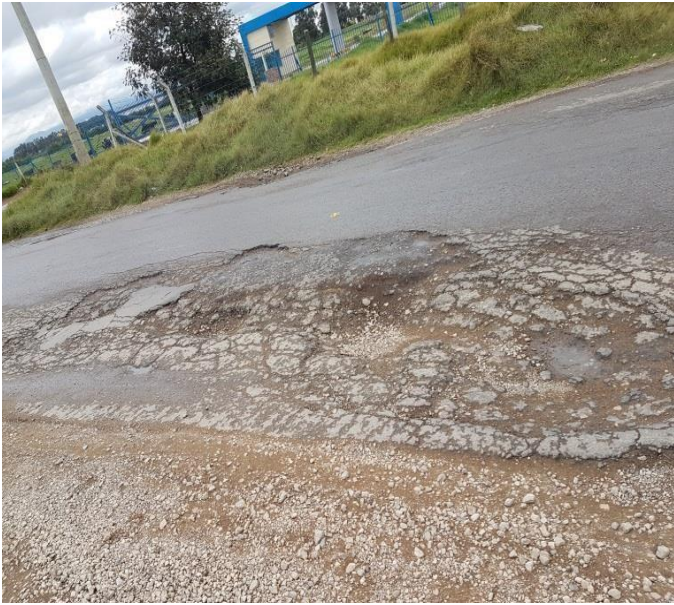
Desprendimiento de carpeta de rodadura

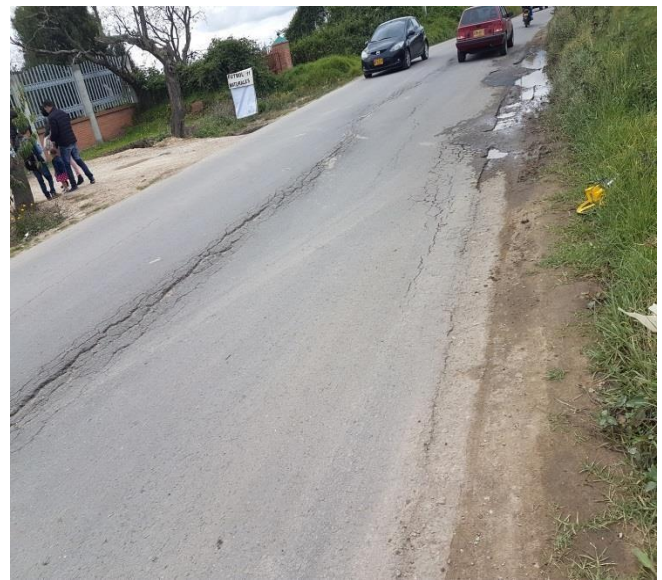
Fisuramiento en el eje de la vía altitud
