# Utjecaj nestabilnosti bočnih stranica MDF ploča na pucanje lakiranih filmova

## Impact of MDF Board Side Plane Instability on Lacquer Film Crack Appearance

**Stručni rad • Professional paper**

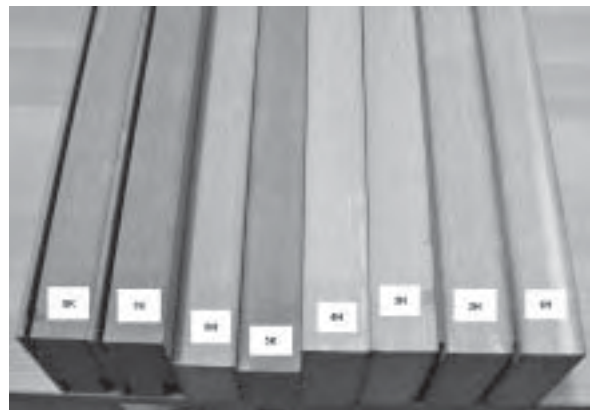
**Slika 1.** Materijali istraživanja: 1H, 2H – MDF ploče proizvođača H slijepljene s tankom vlaknaticom; 3H, 4H, 6H – MDF ploče proizvođača H; 5K – MDF ploče proizvođača K; 7K, 8K – MDF ploče proizvođača K slijepljene s tankom vlaknaticom i profilirane  
**Figure 1** Research materials: 1H, 2H – MDF boards, manufacturer H, glued with thin fibreboard; 3H, 4H, 6H – MDF boards, manufacturer H; 5K – MDF boards, manufacturer K; 7K, 8K – MDF boards, manufacturer K, glued with thin fibreboards and then profiled

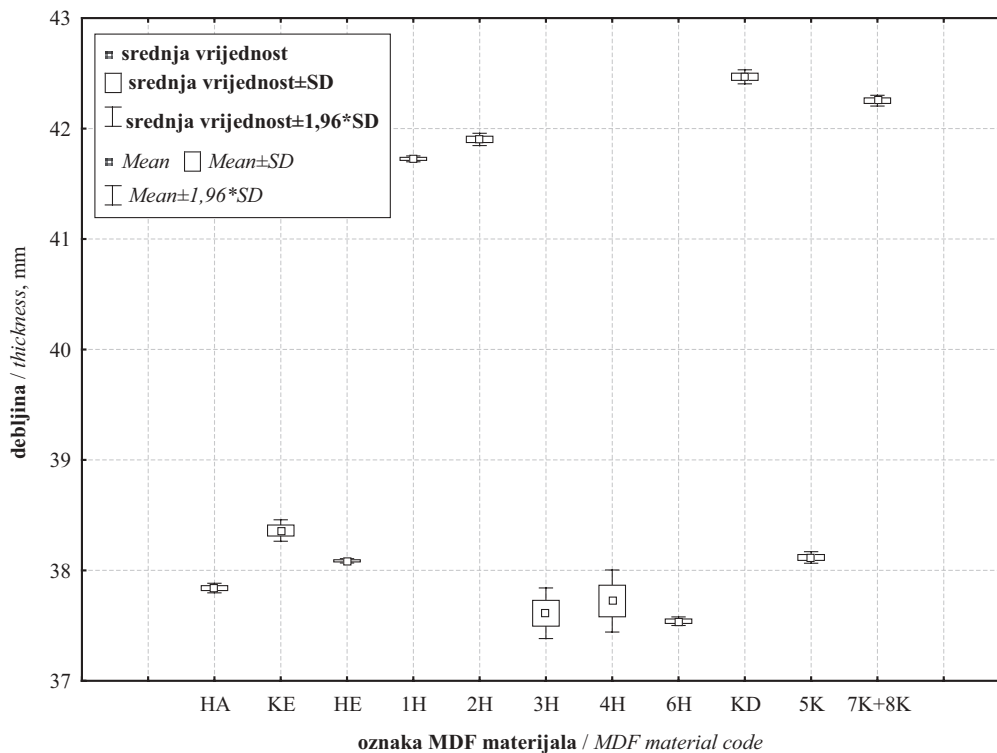
**Slika 3.** Grafički prikaz debljine pojedinih elemenata od MDF ploča  
**Figure 3** Graphic presentation of thickness of individual MDF board elements

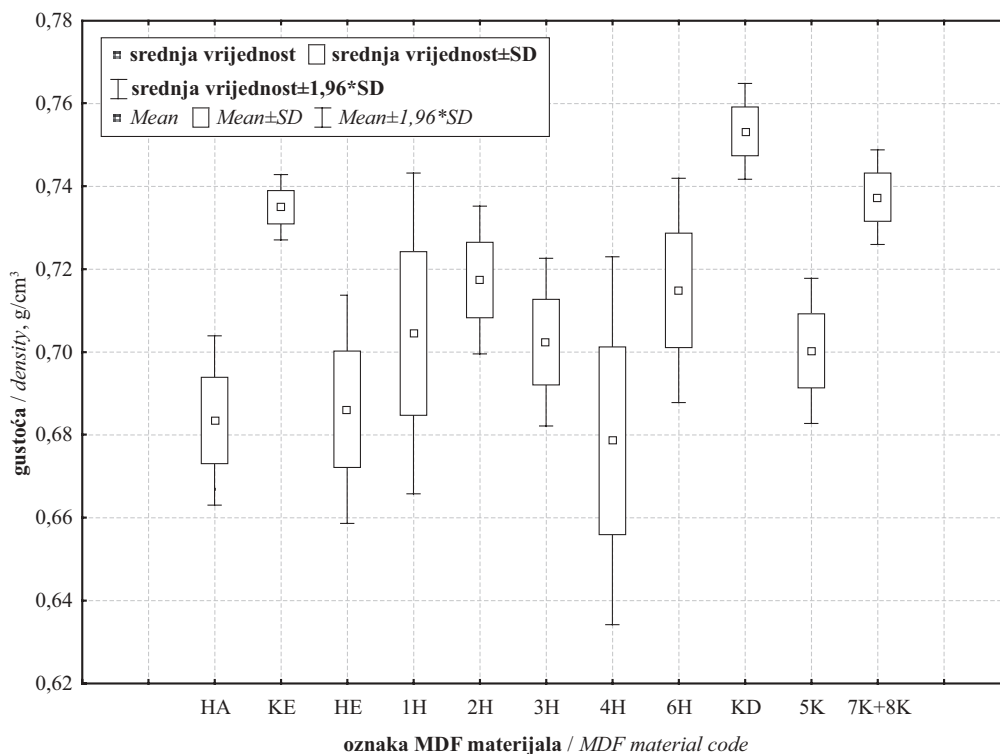
Slika 4. Grafički prikaz gustoće pojedinih elemenata od MDF ploča  
 Figure 4 Graphic presentation of density of individual MDF board elements

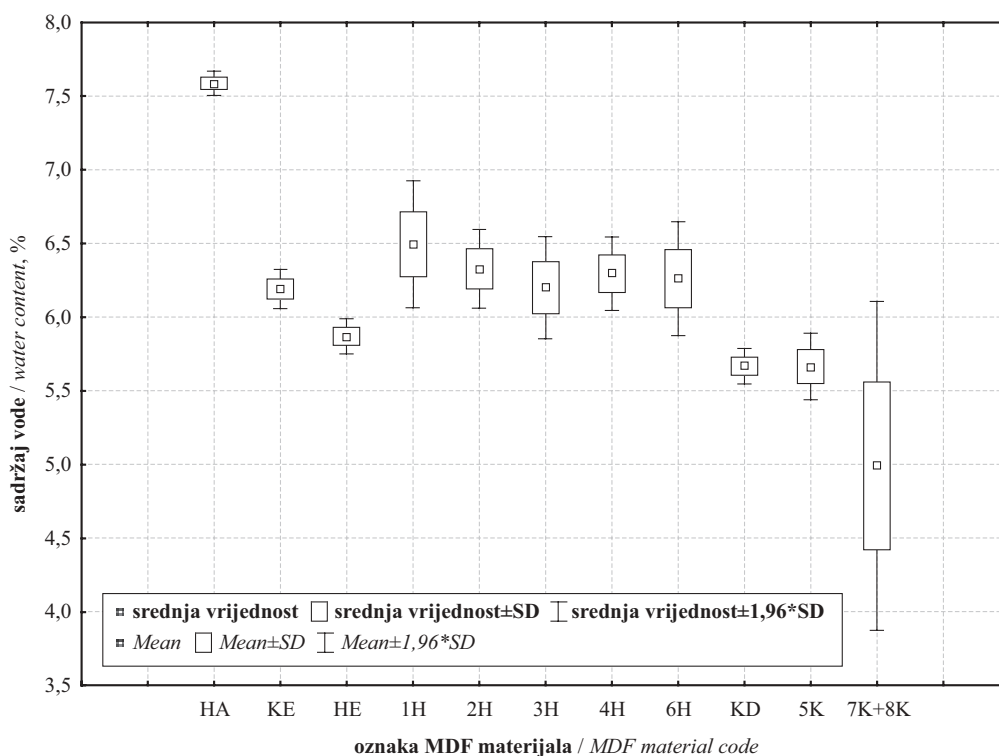
Slika 5. Grafički prikaz sadržaja vode pojedinih elemenata od MDF ploča  
 Figure 5 Graphic presentation of water content of individual MDF board elements

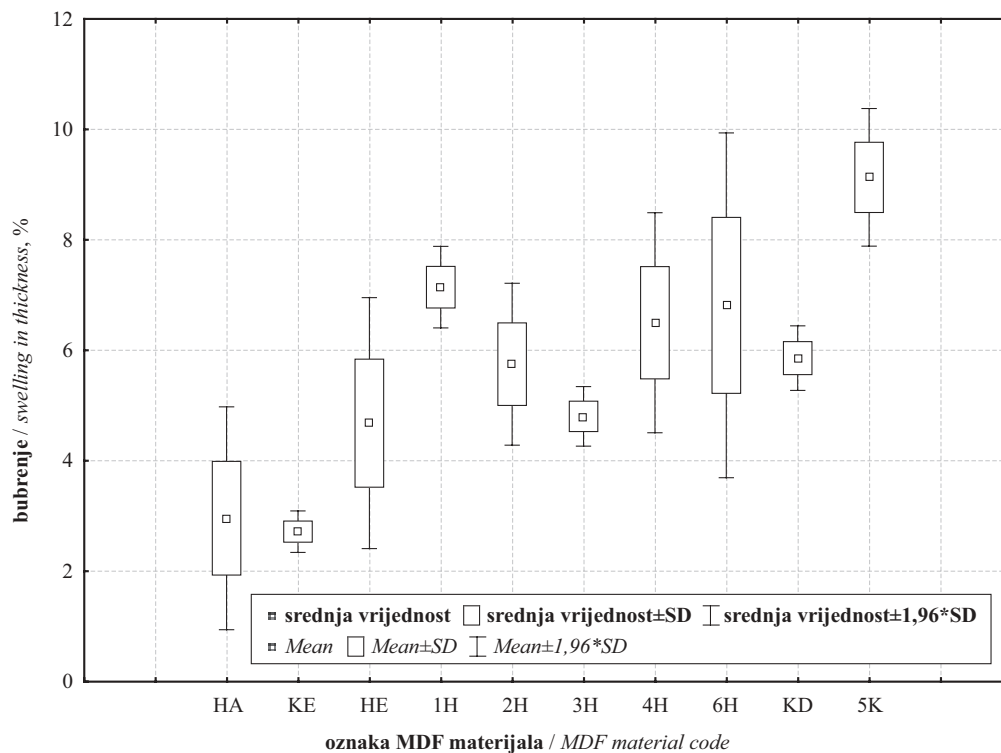
Prema HRN EN 622-5, za sve tipove MDF ploča maksimalno dopušteno bubrenje u 24- satnom tretmanu jest 8 %. Proizvođač MDF ploča K ima MDF elemente i s najmanjim (KE) i s najvećim bubrenjem (5K). Bubrenje MDF originalnog dovratnika (KD) ima najveće rasipanje podataka (sl. 6). Širok interval bubrenja MDF-a obaju proizvođača znak je nejednolike kvalitete MDF-a, kako pojedinačnih, tako i serija ploča. MDF sa skladišta uvoznika proizvođača H ima najmanje bubrenje (2,95 %) u odnosu prema ostalim elementima u pogonu proizvodnje MDF dovratnika (od 4,67 do 7,13 %). Element 6H ima najveće rasipanje podataka. Ploče 7K+8K profilirane su pa nije bilo moguće ispitati njihovo bubrenje u skladu s normiranim.

**Slika 6.** Grafički prikaz bubrenja pojedinih elemenata od MDF ploča  
**Figure 6** Graphic presentation of swelling of individual MDF board elements

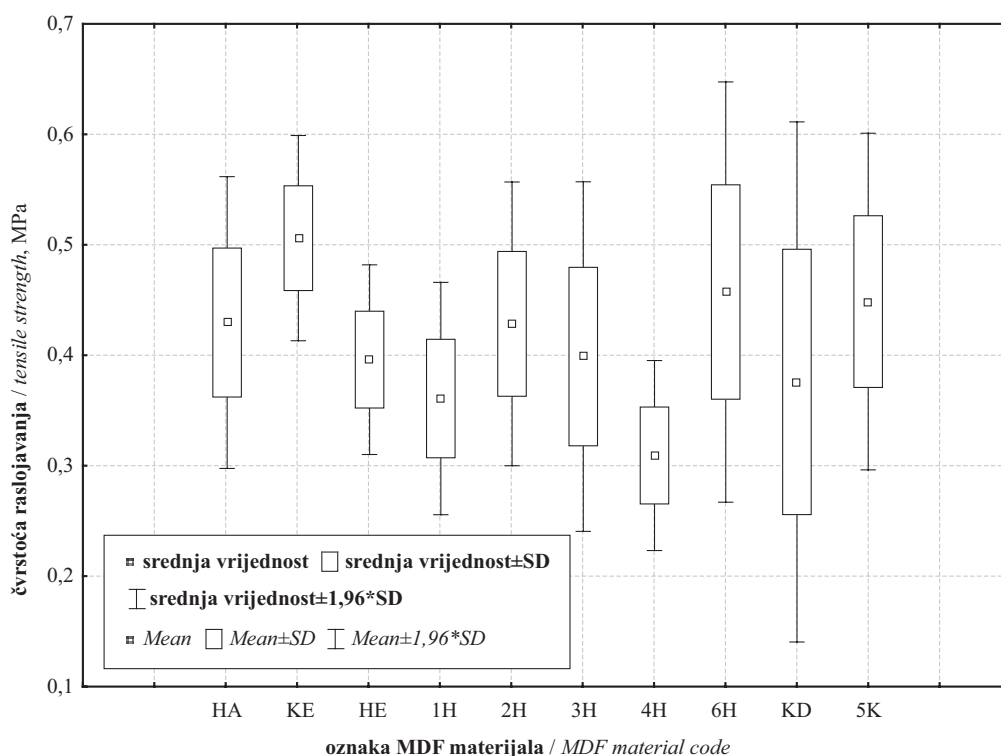
Prema normama HRN EN 622-5, minimalna čvrstoća raslojavanja MDF ploča za opću uporabu u suhim uvjetima za tip MDF jest 0,50 MPa, a za tip MDF.LA iznosi 0,55 MPa. Za MDF ploče vlaknatice namijenjene uporabi u vlažnim uvjetima (tip MDF.H) i

nosive MDF ploče vlaknatice za uporabu u vlažnim uvjetima (tip MDF.HLS) propisana je minimalna čvrstoća raslojavanja 0,70 MPa. Samo eksperimentalni uzorak KE proizvođača K zadovoljava navedene normirane zahtjeve za tip MDF. Vrijednosti čvrstoće raslojavanja MDF elemenata proizvođača K uglavnom su osjetno više. I u tome je uočljiva nejednolika kvaliteta MDF ploča iz pojedinih serija, odnosno iz pojedinih

**Slika 7.** Grafički prikaz čvrstoće raslojavanja pojedinih elemenata od MDF ploča  
**Figure 7** Graphic presentation of tensile strength of individual MDF board elements

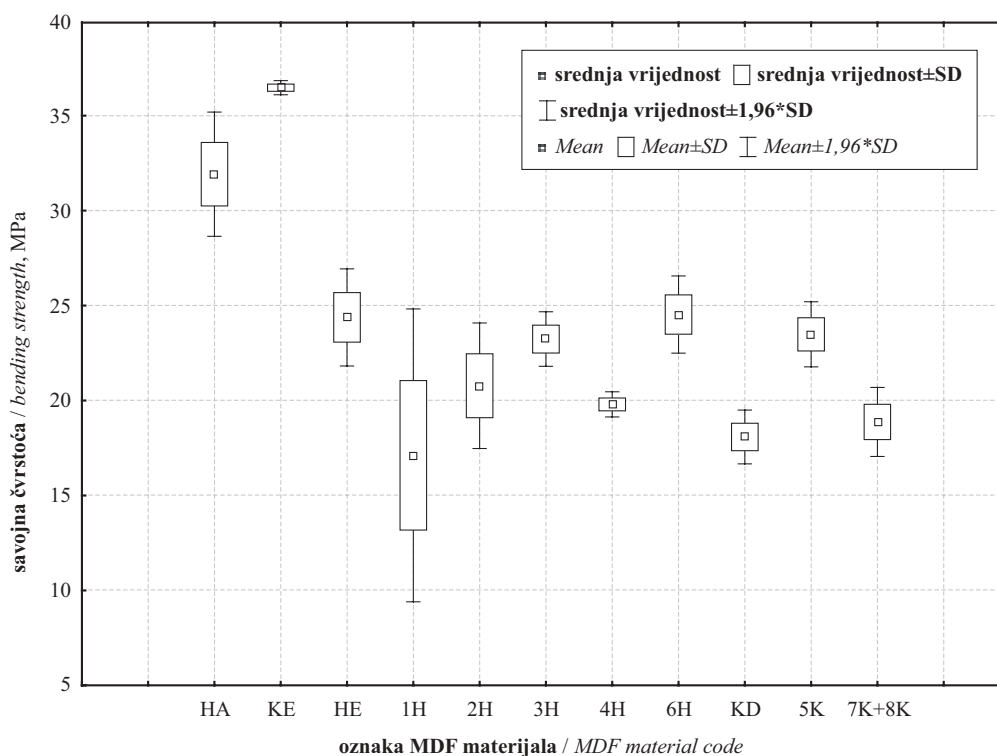
Prema normama HRN EN 622-5, minimalna savojna čvrstoća MDF ploča za opću uporabu u suhim uvjetima za tip MDF iznosi 17 MPa, a za tip MDF.LA ona je 21 MPa. Za MDF ploče vlaknaticice namijenjene uporabi u vlažnim uvjetima tip MDF.H propisana je minimalna savojna čvrstoća 17 MPa, a za nosive MDF

Slika 8. Grafički prikaz savojne čvrstoće pojedinih elemenata od MDF ploča

Figure 8 Graphic presentation of bending strength of individual MDF board elements

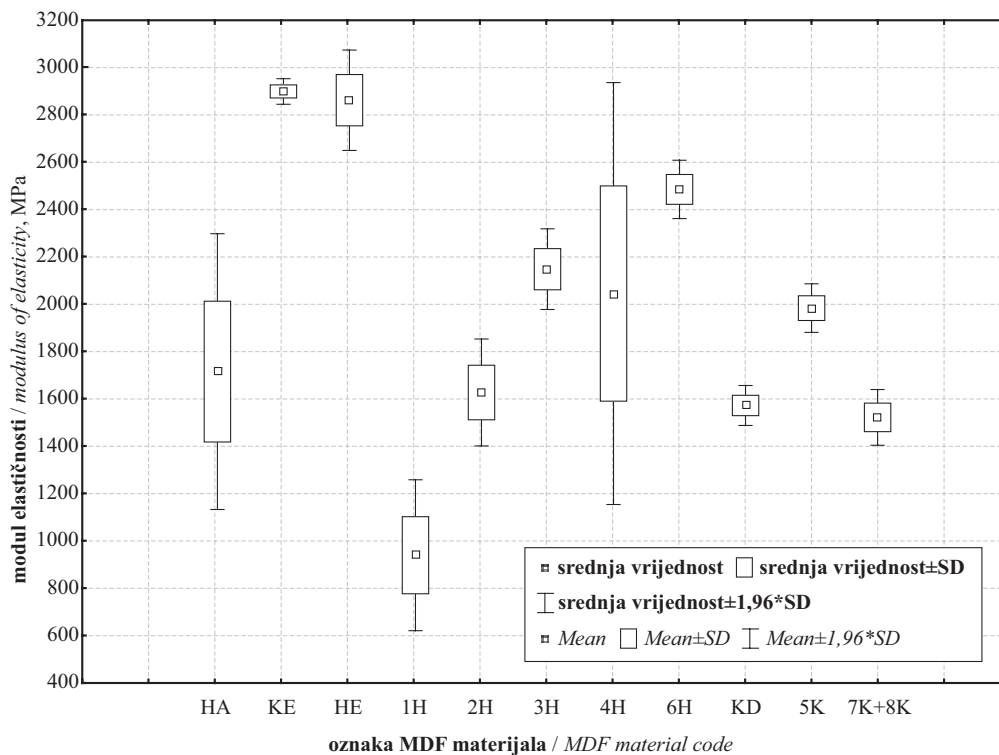
Slika 9. Grafički prikaz modula elastičnosti pojedinih elemenata od MDF ploča

Figure 9 Graphic presentation of modulus of elasticity of individual MDF board elements
