Popravak zavarivanjem konstrukcija iz titanovih legura

Repair Welding of Titanium Alloy Construction

Preliminary note

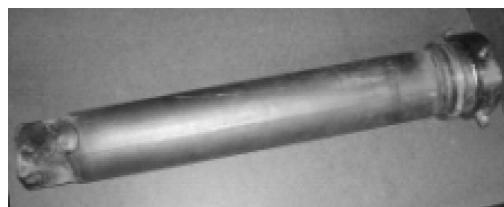
Slika 1. Kućište kamere iz titanove legure

Figure. 1. The camera Titan alloy case

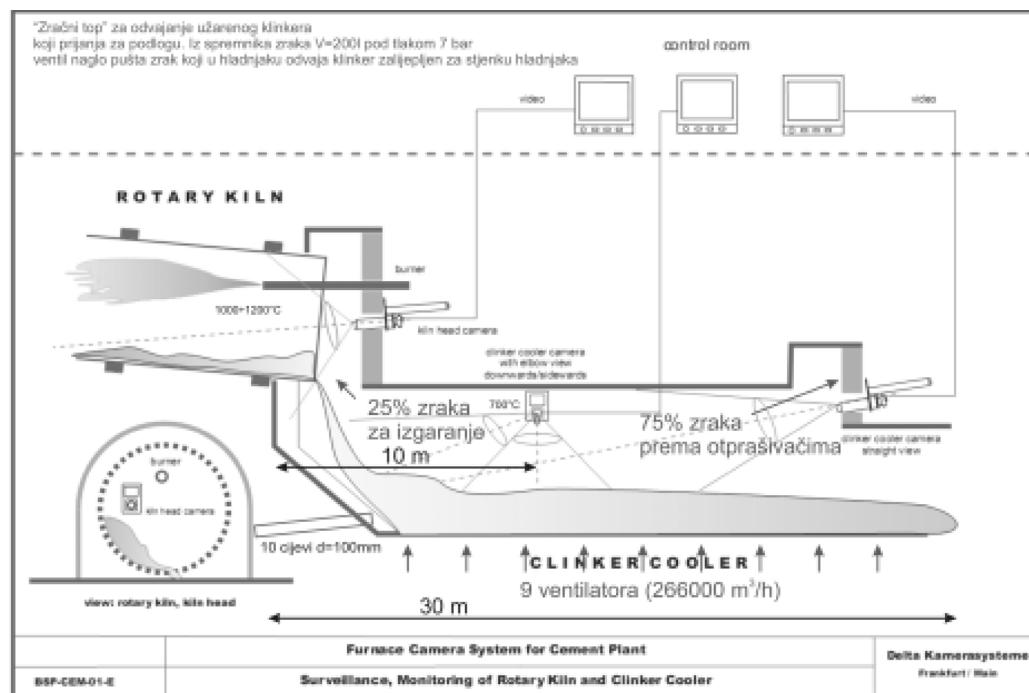
Slika 2.
Sustav nadzora
postrojenja za
proizvodnju
cementa [1]

Figure 2. Furnace
camera system for
cement plant [1]

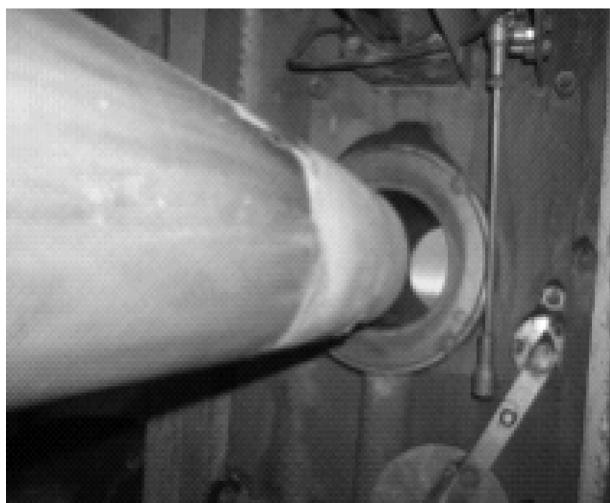
Slika 3. Kućište kamere prije uvlačenja u prostor hladnjaka klinkera

Figure 3. The camera case before placing in the clinker cooler

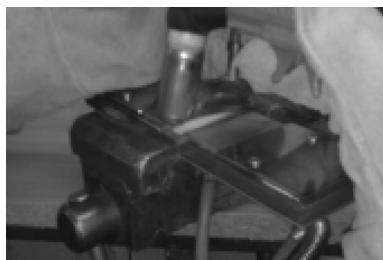
Probni uzorci su zavareni TIG postupkom zavarivanja uz sekundarnu zaštitu zavara bez korištenja specijalne komore za zavarivanje (Slika 6). [5].

Slika 6. Zavarivanje probnih uzoraka

Figure 6. Welding of the specimens

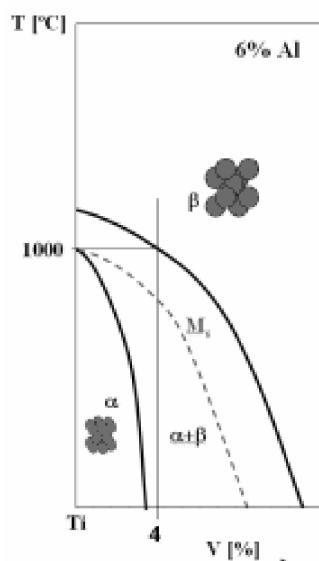
Na Slici 10 prikazan je dio pseudobinarnog dijagrama slijevanja za legure (Ti6Al)-V i to za koncentraciju od 6 % Al. U dijagramu je istaknuta koncentracija 4 %V, te temperatura 1000 °C koja odgovara temperaturi pretvorbe u β fazu za odabranoj leguru. Isto tako u dijagramu je i označena M_s linija koja, prilikom gašenja s temperaturom oko 1000°C, predstavlja temperaturu modifikacije rešetke prostorno centriranog kuba u kompaktni heksagon bez difuzije [7].

Slika 10. Pseudobinarni dijagram legura Ti6Al – V

Figure 10. Pseudobinary dyagram of alloys Ti6Al-V

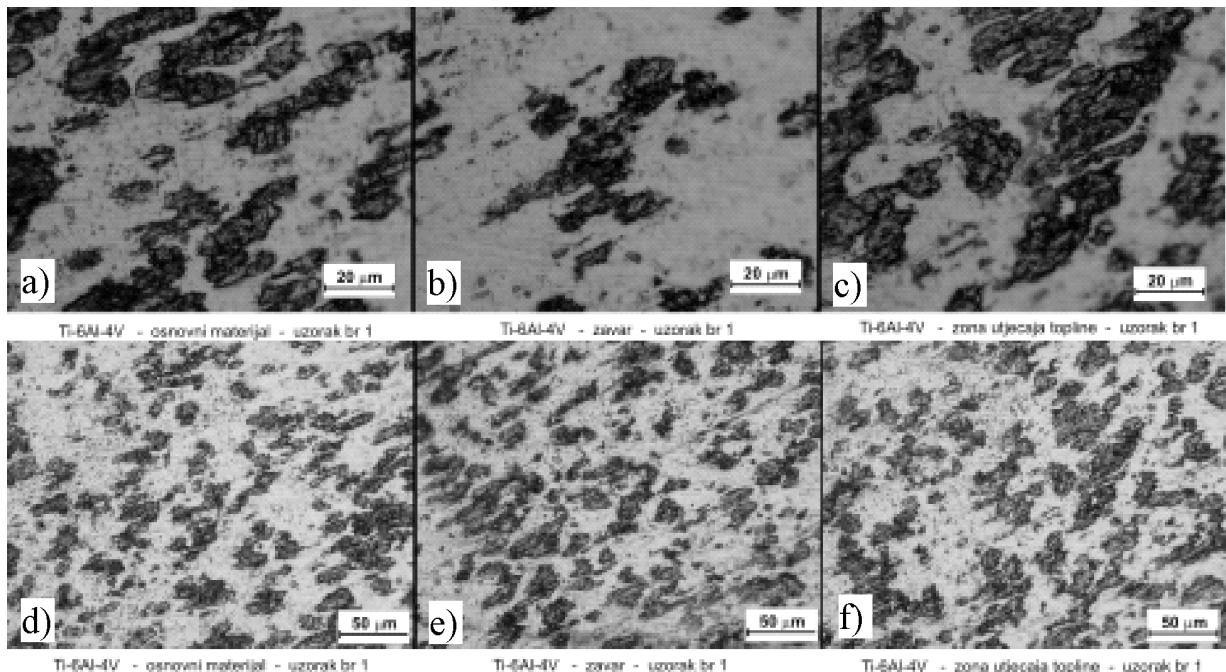
Vidimo da prilikom zavarivanja sam zavar prolazi kroz sva temperaturna područja od taline, preko homogenog β do heterogenog $\alpha+\beta$ područja. Kako se radi o bržem hlađenju (hlađenje brzine reda veličine 30-50 °C/s), spuštaju se temperature pretvorbe. Dolazi do djelomične transformacije β faze (M_f je ispod sobne temperature), pa odabrana legura na sobnoj temperaturi sadrži kombinaciju prezasićene α' faze i nepretvorene β faze. Zona utjecaja topline je ovisno o udaljenosti od zone taljenja bila zagrijana u rasponu od najviših temperatura iz visokog β , područja pa naniže. U dijelu presjeka koji je hlađen s temperaturom iznad linije pretvorbe u β (iznad 1000°C) došlo je do potpunog rastvaranja α faze, tako da je legura prije hlađenja imala izvornu koncentraciju legirnih elemenata u svojoj β rešetki. To je dovelo do konačne strukture sa nešto smanjenom količinom nepretvorene β faze nakon hlađenja (Slike 11b i 11e) u odnosu na osnovni materijal. Mikrostruktura osnovnog materijala je prikazana na Slikama 11a i 11d. Udaljeniji dio zone utjecaja topline, koji je zagrijan ispod linije pretvorbe u β fazu, sadržavao je prije hlađenja dio nepretvorene α faze i ostatak β faze (koja je u ovom slučaju bila bogatija legirnim elementima), pa je nakon hlađenja na sobnu temperaturu struktura bila bogatija nepretvorenom β fazom od osnovnog materijala (Slike 11c i 11f).

Povećanjem udjela β faze tvrdoća se nešto smanjuje. Tvrdoća samog zavara je nešto veća zbog većeg udjela martenzitične α' faze. Na prikazanim snimcima mikrostrukture nije moguće razlikovati α i α' fazu. U

Slika 11. Metalografske slike legure Ti-6Al-4V (dva različita povećanja) - osnovni materijal – zavar – zona utjecaja topline Nagrizanje: Kroll-ov reagens 100 ml voda, 2 ml HF, 5 ml HNO₃ [8]

Figure 11. Metalographic photos of alloy Ti-6Al-4V (two different magnifications) – base material –weld-heat affected zone Etching: Kroll reagents 100 ml water, 2 ml HF, 5 ml HNO₃ [8]
