# UNIDAD EDUCATIVA SIMON BOLIVAR. CLASIFICACION AMBIENTAL Y LA INFLUENCIA SOBRE SUS FALLAS

## EDUCATIONAL UNIT SIMON BOLIVAR. ENVIRONMENTAL CLASSIFICATION AND THE INFLUENCE ON THEIR FAILURES

María Alice Olavarrieta<sup>1</sup>, Oscar Tovar<sup>2</sup>, Dinora Salcedo<sup>3</sup>

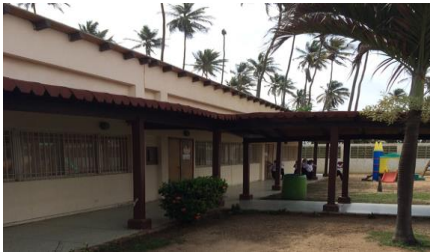
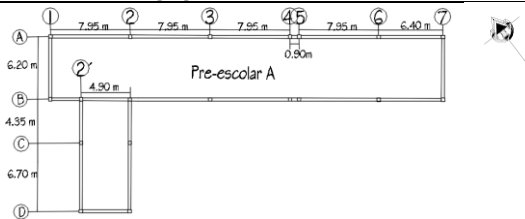
Figura 3. Ficha de Descripción y Antecedentes Pre Escolar A. Fuente: los autores

<b>FICHA DE DESCRIPCION Y ANTECEDENTES DE LA ESTRUCTURA</b>		
Nombre de la Estructura: <u>U. E. SIMÓN BOLÍVAR</u>		
Sistema Estructural: <u>APORTICADO DE CONCRETO ARMADO</u> Uso: <u>ESCOLAR</u>		
Tipo de Estructura: <u>EDIFICACIÓN TIPO VIVIENDA</u> Edad: <u>25 AÑOS</u>		
Ubicación: <u>MORÓN EDO. CARABOBO</u> Ambiente: <u>MARINO</u>		
Sub-Denominación de la Estructura: <u>PREESCOLAR - A</u> Fecha de inspección: <u>25/06/2015</u>		
Área de la edificación: <u>294,78 m<sup>2</sup></u> Num. De pisos: <u>1 (P/B)</u>		
<b>a) Identificación de la estructura.</b>
