敦煌莫高窟における塩類の晶出と壁画の劣化

朽津 信明・段 修 業*

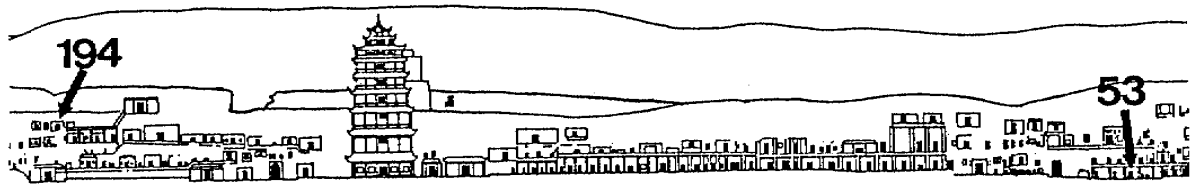
莫高窟では、5世紀から14世紀に至るまで描かれた壁画が全部で496ある洞窟に余すところ無く描かれている。それらの洞窟は、崖面における高さ（大泉河の水面からの垂直距離）によって、およそ3層に分類することができる（図1）。各層は、堆積物上面の地形的な凹凸とは無関係に、前を流れる大泉河の緩やかな傾斜に対してほぼ平行に分布する（図1）。このうち、日中共同研究のグループでは、上位に位置する窟と、下位に位置する窟の二つの洞窟に絞って、特に観察を進めている^{1,2,3)}。

図1 敦煌莫高窟洞窟群相対位置図（孫儒僑氏の原図に加筆）

日中共同研究の対象として選ばれた53窟は、北大仏殿の北側210mに位置し、その入口は、北大仏殿入口中央から-6.8mの高さに、大泉河橋桁における水面から+2.5mの高さにある。53窟の上面には、中位・上位の洞窟群があるため、53窟は堆積物上面からはかなり奥深く（20m以上）に位置していると言える。地形的にも上方からの雨水の影響は考えられない。一方、下位に位置する洞窟の中でも、53窟付近の地表面は、相対的に周りの洞窟よりも低くなっているので（図1）、地表からの水が集まりやすい場所にあると言える。
