〔報文〕ハギア・ソフィア大聖堂の屋内外環境と劣化状態

著者	小椋 大輔, 石崎 武志, 小泉 圭吾, 佐々木 淑美, 日高 健一郎, 河田 慧
雑誌名	保存科学
号	51
ページ	59-76
発行年	2012-03-31
URL	http://id.nii.ac.jp/1440/00003817/

Deterioration on the Wall and Indoor and Outdoor Environmental Conditions in Hagia Sophia, Istanbul, Turkey

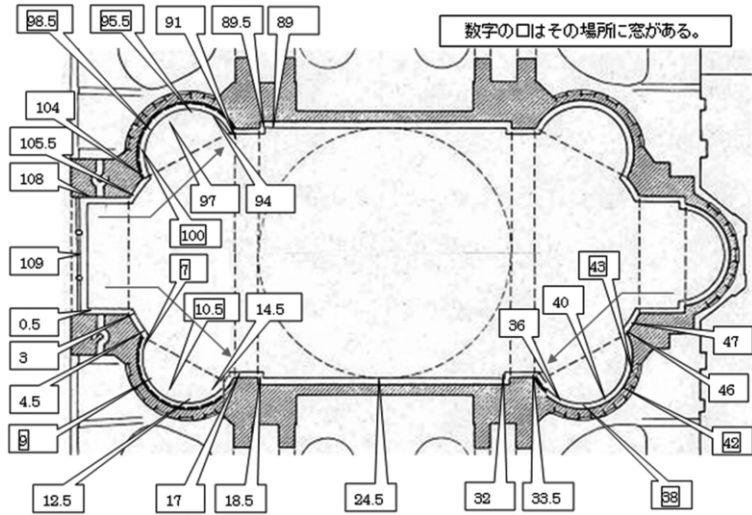
図5 第二コーニスの含水率測定ポイント

第2コーニスの室内側壁面が劣化の進行が速いと考えられることから、この壁面の含水率測定と、劣化状態の目視調査を2011年9月の調査時に行った。含水率測定は、TDR水分計（TRIME-RM: IMKO）用い、壁面下部の絵が描かれていない漆喰面で測定を行った。図5に第2コーニスの測定箇所を示す。図は文献³⁾に掲載されている平面図を基に、筆者らが作成した。西側壁面は外壁の漆喰が剥がされ、東側壁面は外壁の漆喰が残っている。

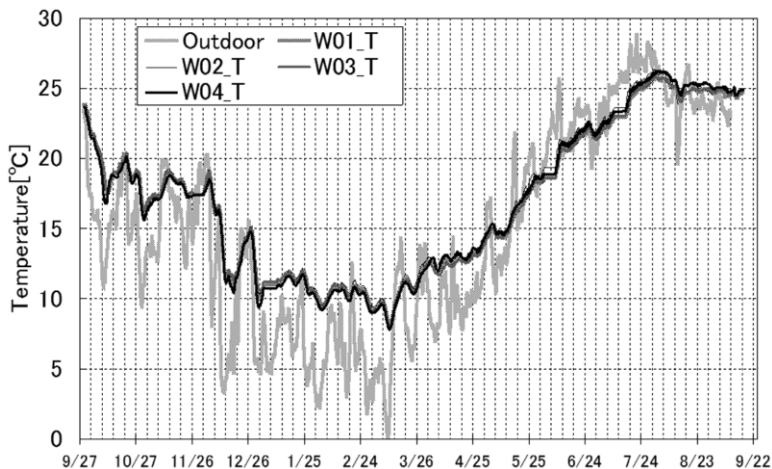
図6 身廊地上階の温度年変動

温湿度の年間変動について、身廊、身廊と側廊の比較、鉛直方向の分布を以下で検討する。図6、7に2010年9月29日から2011年9月16日までの身廊地上階の温度、相対湿度の日平均値の年変動を示す。図6から、温度は、外気より身廊の年変動が小さいこと、また、身廊1階の

4地点の温度分布は非常に小さいことが分かる。図7から、相対湿度は、側廊では、5月中旬から6月にかけて最も高くなっており、身廊地上階では、5月下旬から6月にかけて最も高くなっている。身廊では、日平均相対湿度が85%を上回することは少なく、4地点の分布は小さい。また、絶対湿度分布も非常に小さかった(図省略)。2010年9月29日から2011年9月9日までの平均値を年平均値とみなすと、外気温度と絶対湿度の平均値は、それぞれ14.9℃、8.1g/kg'であり、身廊地上階(W01)の温度と絶対湿度の平均値は、それぞれ17.5℃、9.3g/kg'である。身廊地上階の温湿度は共に外気より高く、この特徴は堂内の他の場所も同様である。この理由として観光客による熱水分発生や日射射入による熱発生の影響が考えられる。ギャラリー階、第2コーニス階、ドーム階の身廊の全てにおいて温湿度の水平分布は小さかった(図省略)。

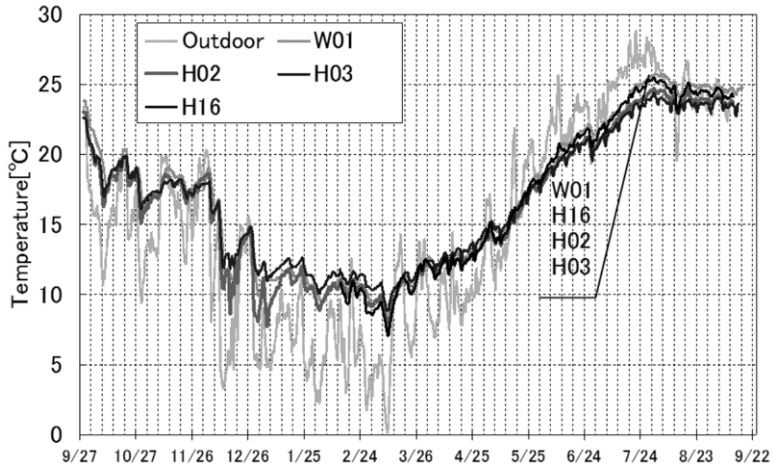
図8 地上階の身廊と側廊の温度年変動の比較

図8、9に1階の身廊と側廊の温度、相対湿度の日平均値の年変動を示す。図8から、温度は、北側側廊(H02)において冬期に身廊と近い値で、夏期には身廊より低い値で変化している。南側側廊(H16)において冬期に身廊と近い値で、夏期には身廊より低い値が、北側側廊より高い値で変化している。南側が北側より高い理由として日射の影響が考えられる。図9から、相対湿度は北側側廊(H02)において、冬期に平均的に身廊より高い値で変動し、夏期も同様である。北側側廊(H02)は、5月後半から8月後半まで、90%を超える高湿な時期がある。南側側廊(H16)は、北側側廊(H02)と似た変動となっているが、平均的には、北側側廊より低く、身廊よりは高い値で推移している。この時期に北側側廊の壁面で結露が発生する可能性が高い。北側、南側の側廊の湿度が高くなる理由は、この場所の温度がこの時期やや低いことによる。身廊と側廊の絶対湿度の差は小さい(図省略)。最も高湿となるのは、東側階段室(H03)であり、夏期には、94%(日平均)に達し、年間を通じて、北側身廊(W01)より高湿な時期が非常に多い。

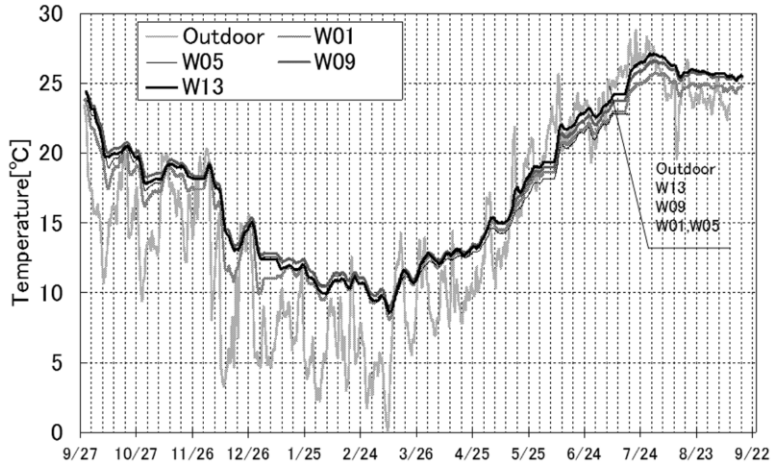
図10 身廊の温度年変動の鉛直方向の比較

図10、11に、身廊の鉛直方向の温度、相対湿度の日平均値の年変動を示す。図10から、温度は、夏期にはドームコーニス、第2コーニスが高く、ギャラリー階、地上階が低い。冬期には第2コーニス、ドームコーニスが高く、地上階、ギャラリー階が低い。図11より、相対湿度は、夏期にはギャラリー階(W05)、地上階(W01)の湿度が高80%を超えており、絶対湿度の鉛直分布は小さく(図省略)、これは上記場所(W05、W01)の温度が低いことによる。冬期には、

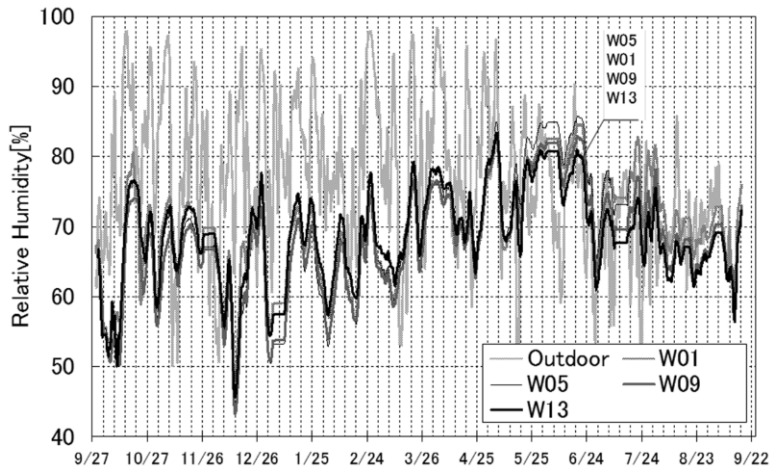
図11 身廊の相対湿度年変動の鉛直方向の比較

ドームコーニス (W13) や地上階 (W01) の湿度がやや高いが80%以下である。これは上記場所 (W13, W01) の温度が低いことによる。以上より夏期に相対湿度が最も高くなる位置は地上階やギャラリー階であり、それより上階は日平均的により低湿となっている。

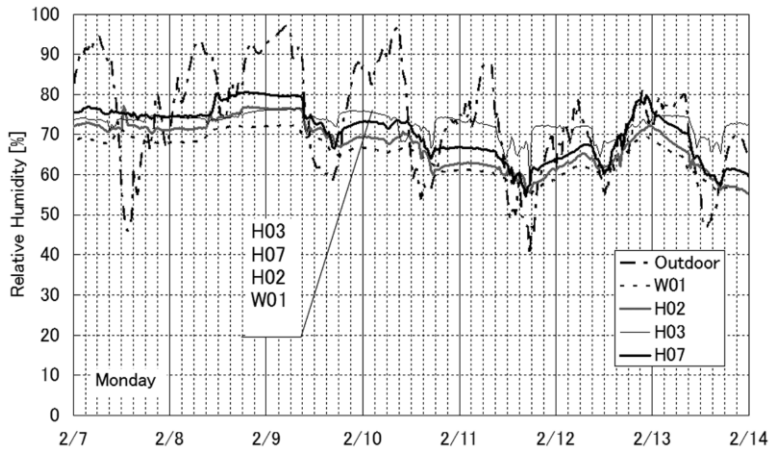
図12 2月の室内外の相対湿度変動

図12，15から外気相対湿度は，2月，7月ともに日中に低下し，夜間に上昇する。一方，室内の相対湿度は，2月，7月ともに外気より安定しており，一日の変動は小さい。図13，14，16，17から室内の温度・絶対湿度の日変動が外気よりも小さいことから，相対湿度の変動幅も小さくなっている。外気の変動を緩和する室空気及び壁体の熱容量と湿気容量の影響が大きいといえる。

図15から、相対湿度は、7月に北側側廊（H02）が高い。図12, 14, 15, 17から、東側階段室（H03）では、相対湿度と絶対湿度の両方が夏冬通じて高い。北側側廊（H02）の相対湿度が高い理由は、その空間の温度が他の空間より低くなっているためである。東側階段室（H03）は、床の土の部分に湿っている状態が調査時（2010年9月, 2011年2月, 9月）に確認されていることから、絶対湿度が高くなる理由は、地下水が上がってきている影響が考えられる。

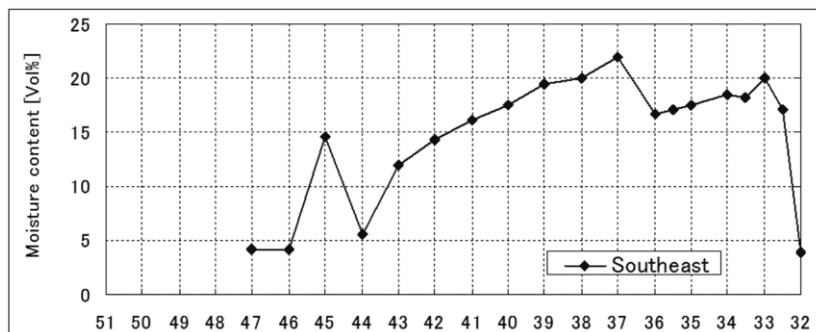
図21 第2コーニスの南東壁面の含水率分布

図20, 21にそれぞれ第2コーニスの南西、南東の含水率分布を示す。

図18より、北西では108～107の含水率が高く、107.5から105が低く、105.5から高くなる。図20より、南西では0.5～6の含水率の変動が、北西の東西軸の対照の位置で同様の値となっている。第2コーニスの平均含水率を表1に示す。北西が最も高く、南西がその次に高い。また、外壁の漆喰がある南東と、漆喰がない北西、南西では、顕著な差が認められない。以上から、外壁の漆喰の有無がこの含水率の差に影響を与えているとは言えない。
