**UNIVERSIDAD DE CANTABRIA**

**TESIS DOCTORAL**

**MECANISMO DE FALLO DE ACEROS  
ESTRUCTURALES DURANTE LA GALVANIZACIÓN EN  
CALIENTE**

Santander, Octubre 2013

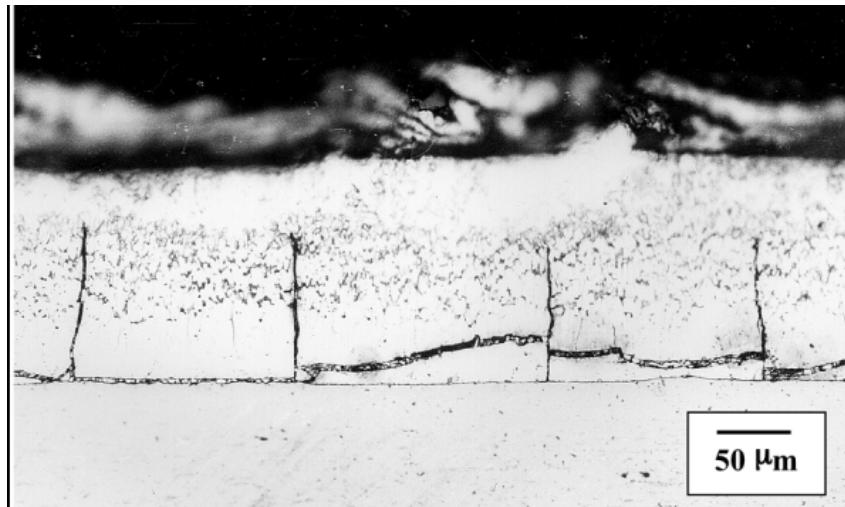
La mayor rigidez de las aleaciones Fe-Zn asociadas a sus estructuras de mayor dureza, hace que en un ensayo de tracción se rompan antes que el acero base, incapaces de seguir la deformabilidad de éste. La rotura de las capas se inicia siempre a partir de una microgrieta de la capa  $\delta$  [18]. La fisura generada crece hacia arriba, hacia la capa  $\zeta$  y posteriormente hacia la capa  $\eta$ , donde suele retardar su crecimiento, ya que es una capa más dúctil; pero también crece hacia abajo, hacia la capa  $\Gamma$  ( $\Gamma_1+\Gamma_2$ ). Al llegar al acero base, la grieta no penetra en él, ya que es mucho más dúctil. En lugar de esto, la grieta cambia de dirección y se propaga en la interfase acero base-recubrimiento, como se puede ver en el ejemplo de la Figura 2.4. La consecuencia de esta circunstancia es que

**Figura 2.4.** Propagación de las grietas originadas en la capa  $\delta$  del recubrimiento de Zn tras someter el acero base a un ensayo de tracción [18].

Si se continúa traccionando el metal base, esas grietas atraviesan el recubrimiento de Zn, desprendiéndolo y dejando el acero base al descubierto. En estas condiciones tiene lugar la aparición de un par galvánico en el que el recubrimiento de Zn es el ánodo y el acero base el cátodo, con lo que se protege el acero base de la corrosión, pero se facilita la entrada de hidrógeno (que es el portador de electrones de ese par galvánico) en el acero base, con lo que se pueden iniciar mecanismos de fisuración debido a la fragilización por hidrógeno [19]. La fragilización y fisuración del acero debidas al par galvánico y posterior absorción de hidrógeno sólo pueden surgir tras la galvanización, nunca durante ella, por lo que las grietas no estarán rellenas de recubrimiento de Zn. Por lo tanto, esas grietas no se deben a fallo durante el propio proceso de la galvanización, sino que son un fallo posterior a la misma, y derivado de ella, que debe tenerse en cuenta en el diseño de piezas estructurales de acero galvanizado. Sin embargo, no son objeto de estudio de esta Tesis.

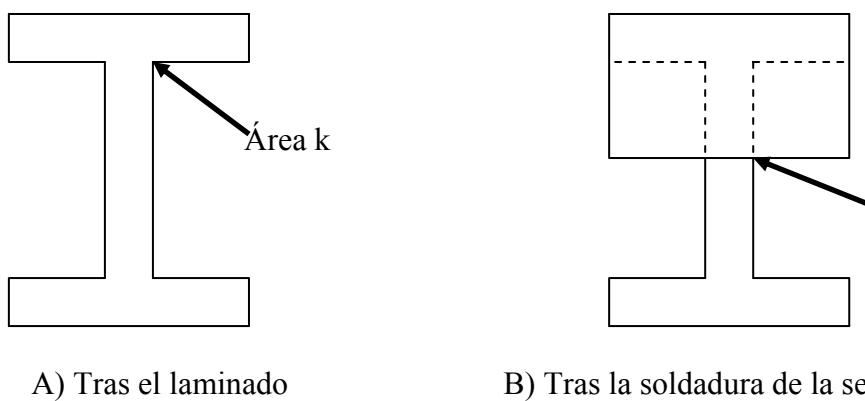
Según Tide [61] durante la laminación de estos perfiles, las tensiones residuales más altas y, por lo tanto, las microestructuras más duras se obtienen en la llamada “Área k”, que es la transición entre el alma y el ala. Sin embargo, la unión por soldadura de la semi-placa hace que las tensiones queden acumuladas en el alma del perfil justo por debajo de la semi-placa soldada. La Figura 2.15 señala esquemáticamente esas zonas.

**Figura 2.15.** *Zonas endurecidas tras el laminado de perfil doble-T (A) y tras la soldadura de la semi-placa (B).*

Teniendo en cuenta esta información, Donnay [60] realizó mediciones de las tensiones residuales antes y después de la soldadura en la zona del alma justo por debajo de la placa soldada. Obtuvo como resultado que las tensiones residuales en la zona estudiada antes de la soldadura eran compresivas, y su valor era próximo a la mitad del límite elástico del acero considerado. Sin embargo, tras la soldadura, esas tensiones se hacían de tracción, y su valor oscilaba entre la mitad y el valor total del límite elástico del acero estudiado.

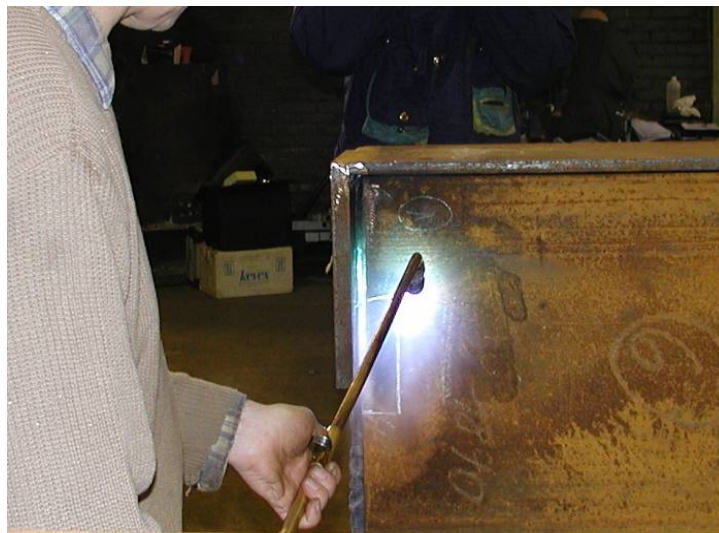
**Figura 2.16.** Fotografía de un operario aplicando alivio térmico a un perfil doble T con semi-placa soldada (fotografía proporcionada por Arcelor-Mittal [60]).

Para reducir estas tensiones, Donnay probó con los siguientes sistemas: chorreo con partículas de metal, chorreo con arena, alivio térmico a 600°C durante 2 minutos, alivio térmico a 700°C durante 2 minutos, y alargamiento del cordón de soldadura unos 100 mm por debajo de la placa soldada. El sistema que permitió un cese casi total de la aparición de grietas durante la galvanización fue el alivio térmico a 600°C, que obtuvo mejores resultados que a 700°C. El resto de los sistemas no consiguieron resultados significativos [60]. En la Figura 2.16 se muestra una fotografía con la zona de aplicación del alivio térmico para este tipo de perfiles.

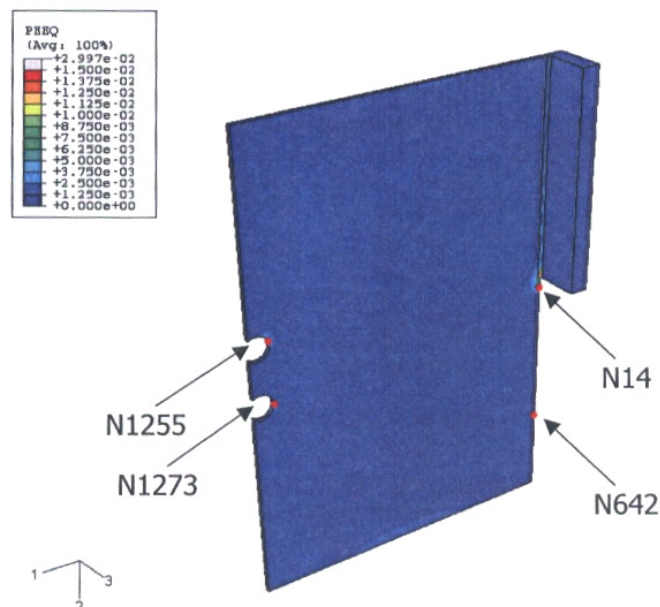
Los trabajos desarrollados para el proyecto FAMEGA han aportado un elemento más a tener en cuenta durante la inmersión de las piezas de acero en Zn líquido. Ese elemento es el factor geométrico. Rudd en el Reino Unido [67], y Feldmann en Alemania [68] han realizado una serie de modelos de elementos finitos en los que se simulaba la inmersión en Zn líquido de los perfiles doble T con semi-placa soldada en un extremo y concentradores de tensiones en el otro. Alguno de estos modelos fue comprobado experimentalmente por Feldmann. El principal hallazgo de estos trabajos es que durante la inmersión en Zn líquido ocurre en primer lugar una compresión y después aparecen tensiones de tracción y deformaciones plásticas en los concentradores de tensiones y en las zonas cercanas a las soldaduras en los componentes analizados. Esas tensiones de tracción pueden mantenerse durante más de un minuto después de la inmersión total del componente en Zn líquido. Véase en la Figura 2.17 el campo de deformaciones plásticas después de la inmersión de la pieza en Zn líquido, y en la Figura 2.18 la evolución de la temperatura y la tensión longitudinal a lo largo del proceso de inmersión en Zn líquido de dos puntos estudiados del extremo del alma de un perfil doble T.

**Figura 2.17.** Campo de deformaciones plásticas después de la inmersión completa de un perfil doble T con una semi-placa soldada en un extremo [67].

conclusión de este bagaje de conocimientos era que una inmersión rápida en Zn líquido (lo más rápida posible teniendo en cuenta las restricciones de seguridad) minimiza el tiempo durante el cual se produce ese choque térmico y reduce la cuantía de las tensiones producidas, por lo que es mucho más recomendable que una inmersión lenta.

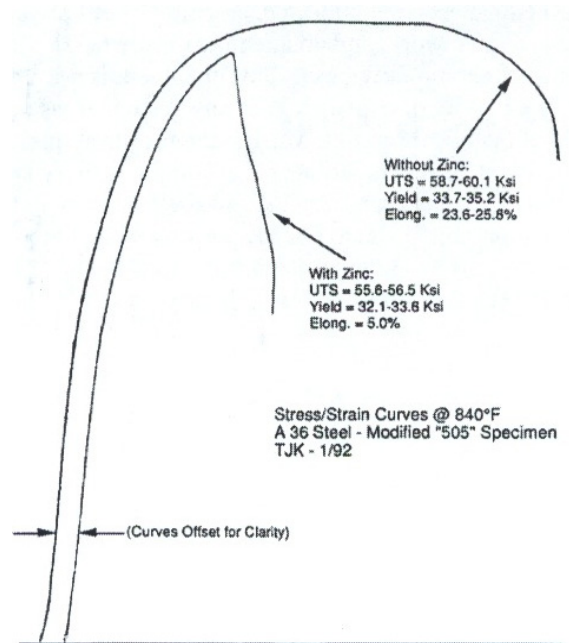
Antes de exponer las diferentes variantes de baños de galvanización y su efecto en el fallo durante la galvanización, se debe mencionar, como ya se adelantó en el Apartado 2.5, que el Zn líquido es un agente fragilizante sobre el acero, como demostraron los estudios de Kikuchi [4]. Un acero sumergido en Zn líquido sufre una importante caída en ductilidad cuando es ensayado a tracción, según se muestra en la Figura 2.19.

**Figura 2.19.** Curvas tensión-deformación correspondientes al acero A 36 ensayado a 450°C en aire y Zn líquido [64].

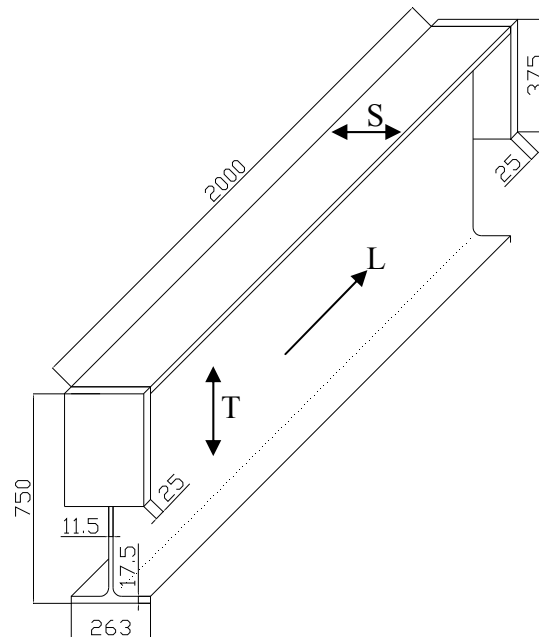
El caso real de fallo durante la galvanización analizado proviene de uno de los perfiles doble T de 2 m de longitud con semiplacas soldadas en los extremos ensayados por Donnay [60], de Arcelor-Mittal en Luxemburgo, para el proyecto FAMEGA. Un esquema de ese perfil se muestra en la Figura 3.1.

**Figura 3.1.** Esquema del perfil doble T en el que se produjo el caso real de fallo durante la galvanización [60] (medidas en mm). Con las flechas se indican la dirección de laminación (L), la transversal (T) y la de sección (S).

- Tipo de perfil: IPE 750.
- Material de fabricación: acero EN 10025:3 S420N.
- Características de las semiplacas: 25 mm de espesor, una de ellas estaba soldada siguiendo todas las recomendaciones recogidas en la normativa técnica para una correcta soldadura, y la otra contenía defectos de soldadura provocados conscientemente.

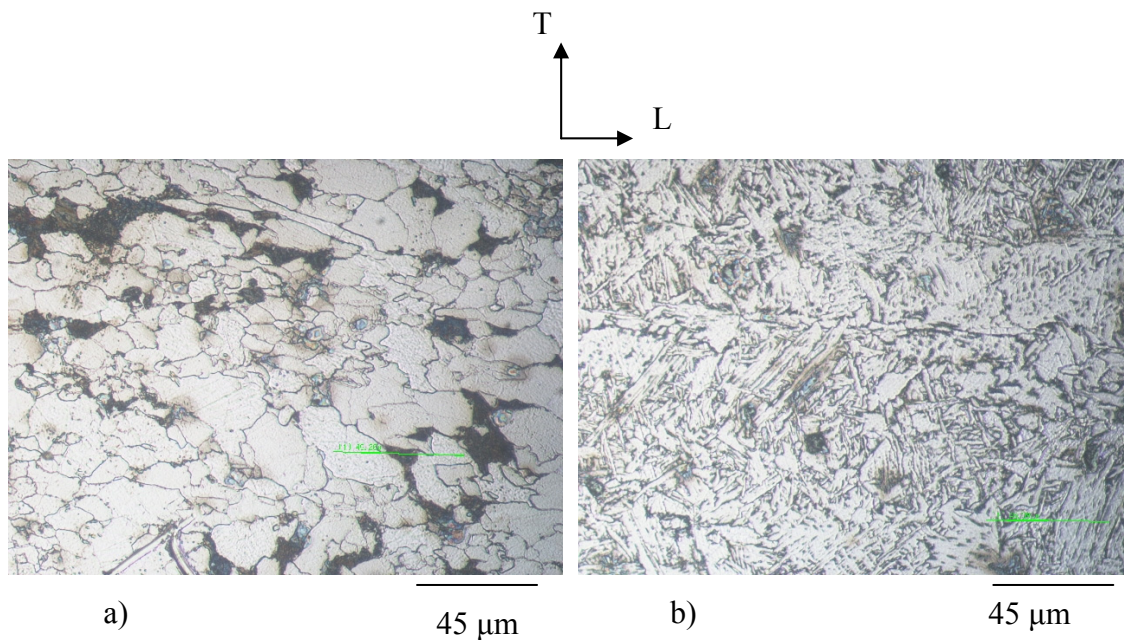
**Figura 3.6.** Detalles de la microestructura del material base (a) y de la ZAC (b) de la muestra de perfil de acero S420N.

Después del examen microscópico realizado se comprueba que el material base tiene una microestructura ferrítico-perlítica, con granos de ferrita de tamaño variable y perlita alargada en la dirección de laminación. Esta estructura es típica de los aceros con laminado de normalización.

En cuanto a la estructura de la zona afectada por el calor, se trata fundamentalmente, como se corroborará mediante ensayos de microdureza, de ferrita acicular, una microestructura que en la zona de soldadura proporciona la mejor combinación de resistencia y tenacidad. Esta microestructura se forma mediante el crecimiento de núcleos de bainita desde el interior de los granos austeníticos. La obtención de esta microestructura es común en soldaduras practicadas según las técnicas actuales [83].

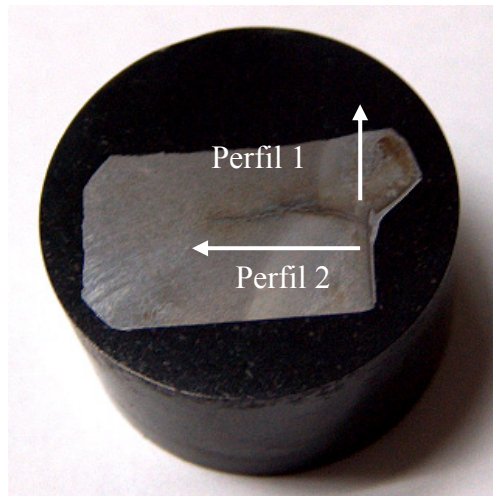
**Figura 3.7.** Esquema de los perfiles de dureza tomados para la muestra de perfil de acero S420N.

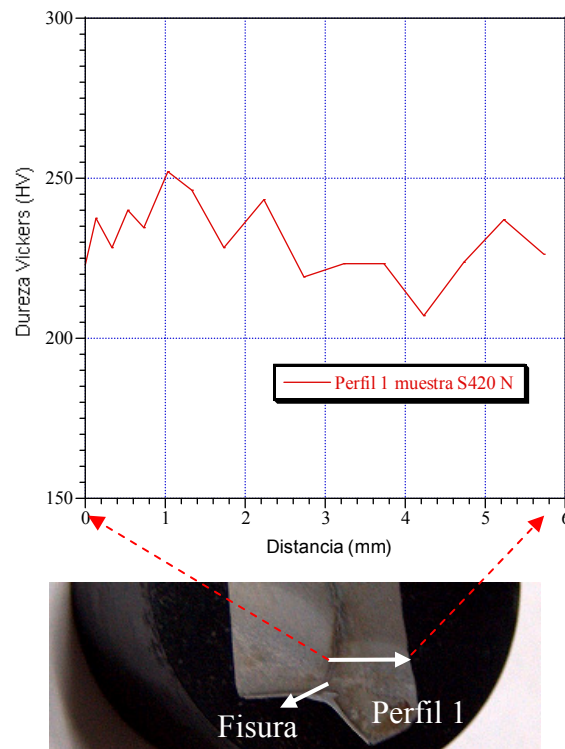
**Figura 3.8.** Resultados obtenidos para el Perfil 1 (T) de microdureza de la Figura 3.7 y correspondencia con la zona de la muestra de acero S420N.

El Perfil de dureza 1, representado en la Figura 3.8, es bastante plano, lo que indica ausencia de tensiones en la dirección transversal. El Perfil de dureza 2, expuesto en la Figura 3.9, se ha dividido en tres zonas. En la más cercana al origen de la fisura la dureza es ligeramente mayor que en el resto. Estos valores de dureza son los que corresponden a una estructura de ferrita acicular. Si existiese bainita inferior en esta zona el valor de dureza habría sido mayor (a partir de 340 HV). En la zona intermedia encontramos un valor de dureza algo menor, correspondiente a la zona afectada por el calor (ZAC), una zona de transición entre el material de soldeo y el material base. Los valores de dureza obtenidos en la ZAC son similares a los obtenidos en el Perfil 1, cuyo desarrollo se produce en dicha zona. En la última zona se detecta otra ligera bajada de la dureza, cuyo valor es el correspondiente al material base ferrítico-perlítico.

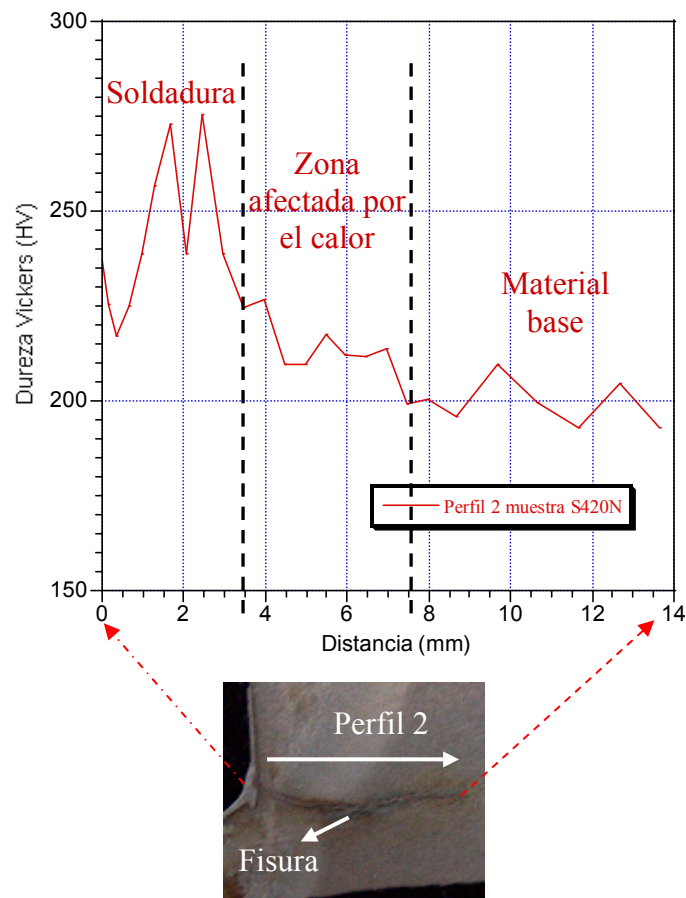
**Figura 3.9.** Resultado para el Perfil 2 de microdureza (L) y correspondencia con la zona de la muestra de acero S420N.

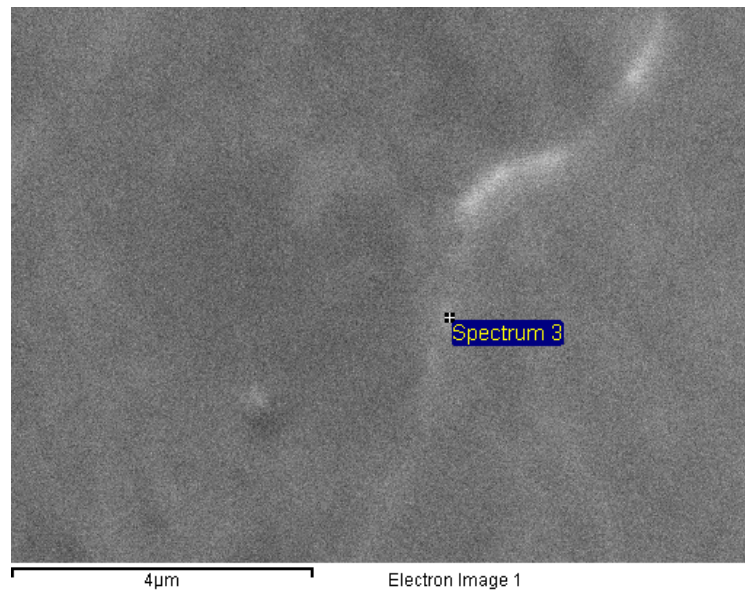
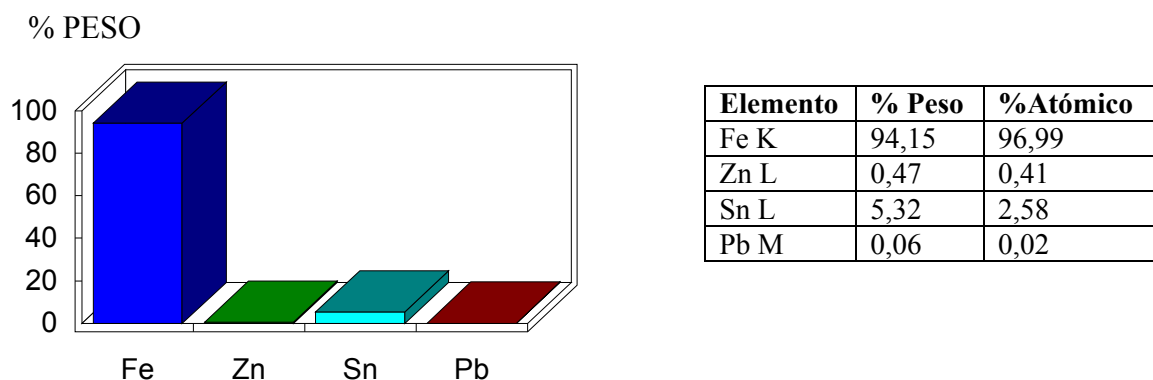
A continuación se analizó la fisura principal. En este caso, el análisis de su tramo intermedio, cuyo grosor medio era de 50  $\mu\text{m}$ , detecta la misma composición que el baño original de Zn, si bien más enriquecida en hierro. Sin embargo, en el frente de la fisura principal, al igual que en el de las fisuras secundarias que se ramifican desde esta, la concentración de estaño vuelve a incrementarse. En el frente de la fisura principal su apertura se hace finísima, menor a 1  $\mu\text{m}$ , valor que se encuentra cerca del límite de detección del microscopio electrónico, y aún así se detecta una elevada concentración de Sn y muy pequeña de Zn. En la Figura 3.13 aparece un análisis puntual del frente de la fisura principal de la muestra S420N, donde se constata este hecho. Se observa que la concentración de estaño medida es pequeña, debido a que se está en el límite de detección del espectrómetro EDS. Sin embargo, el contraste composicional debido a los

electrones retro-dispersados indica que en la zona más brillante existe un elemento de número atómico considerablemente mayor que el hierro, en este caso el Sn.

**Figura 3.13.** *Análisis EDS a un punto del frente de la fisura principal de la muestra de acero S420N. Imagen obtenida con electrones retro-dispersados.*

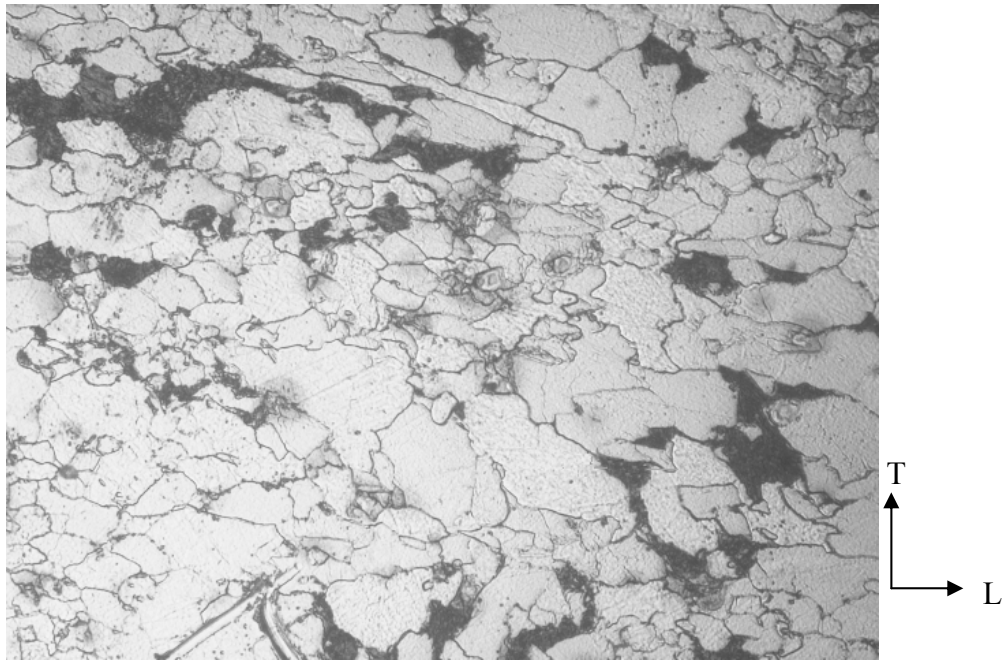
**Figura 3.21.** Metalografía del acero S420N. Cara TL.

Se observa que para el acero S420N se encuentra bastante diferencia de tamaño entre los diferentes granos, debido al proceso de laminado de normalización. En cuanto al acero S460ML, sus granos son muy finos (índice de tamaño de grano mayor a 6 según

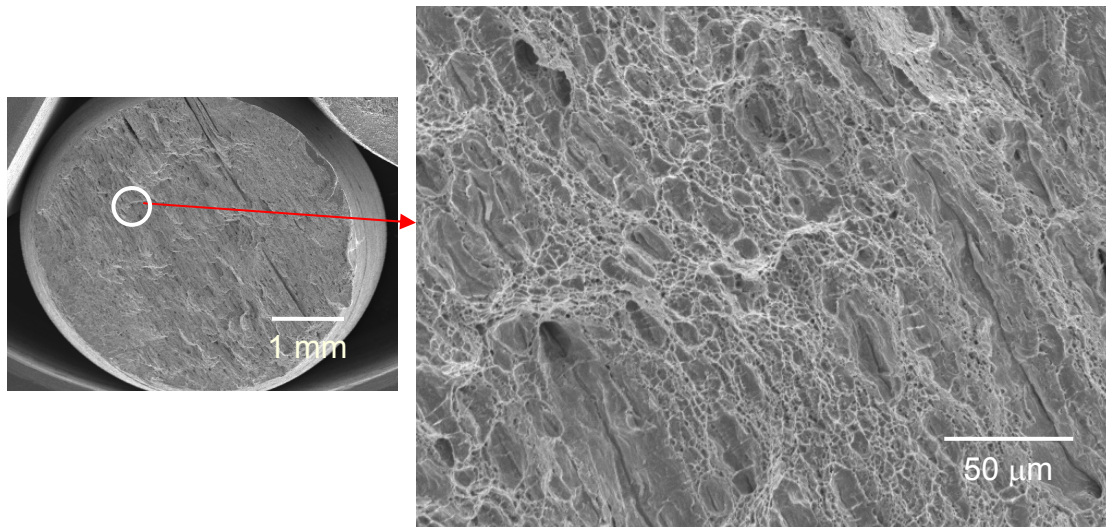
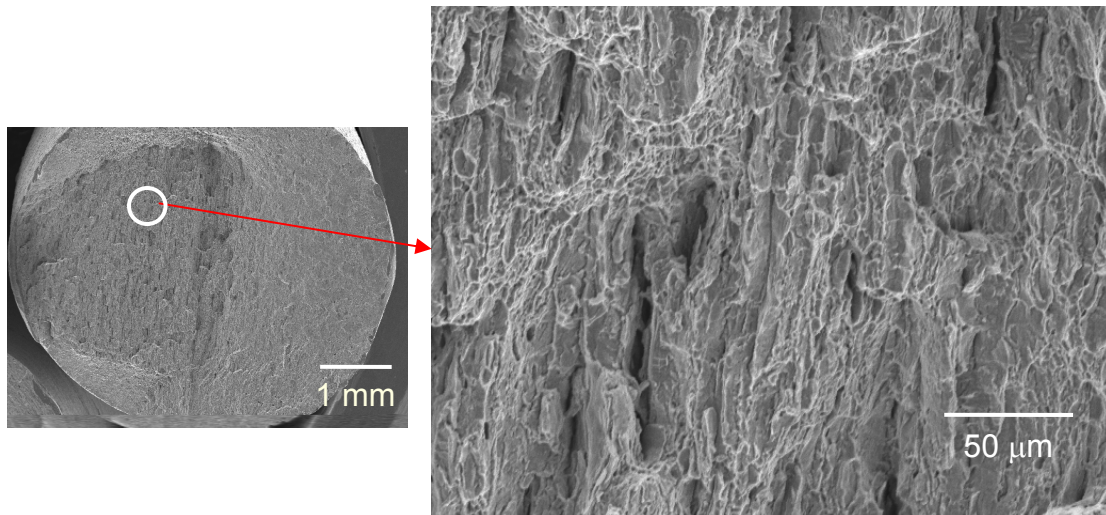
**Figura 3.34.** Estudio fractográfico de los ensayos de tracción del acero S450J0.

En general, se observa un mismo mecanismo de fractura similar en todas las probetas, con presencia de microhuecos y elevada deformación. En todos los casos, la única diferencia apreciable entre el mecanismo de rotura a 20°C y a 450°C es el mayor tamaño de los microhuecos en las probetas ensayadas a 450°C, siendo muy notoria esta diferencia en el caso del acero S450J0, que es el que presenta la mayor disminución del parámetro de reducción de área.

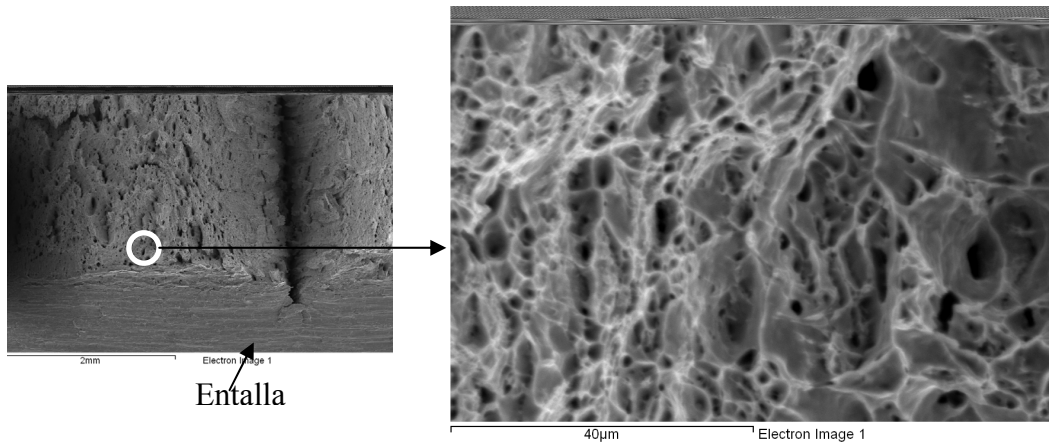
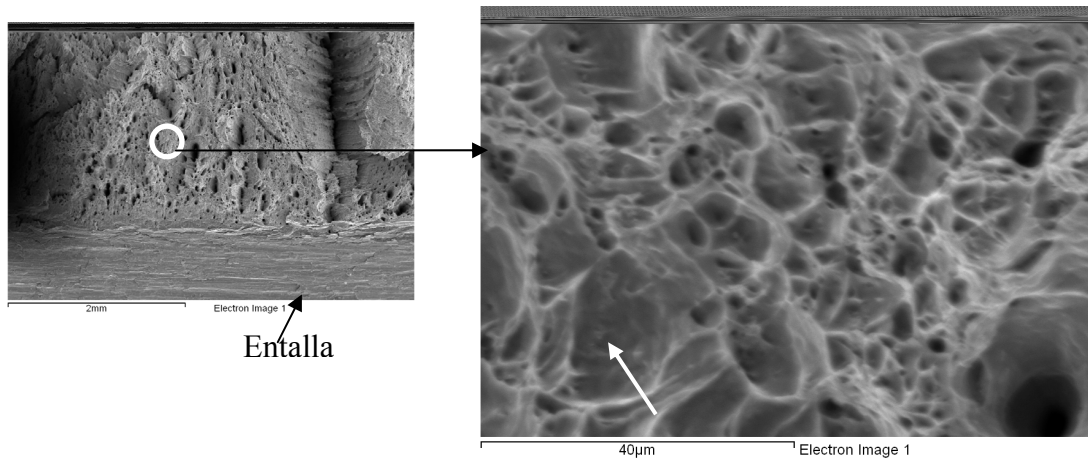
**Figura 3.48.** Estudio fractográfico de las probetas de acero S355JR sometidas a ensayo de impacto Charpy.

Se puede observar que a 20°C existe una gran fisura central, provocada por delaminación, en todos los aceros ensayados. Esto hace que las probetas trabajen como si fueran de menor espesor, pasando de una situación de deformación plana a otra de tensión plana, lo que incrementa su tenacidad [94]. Esa gran fisura o grieta central disminuye o incluso desaparece cuando la probeta se ensaya a 450°C. Salvo por la fisura, en ambas temperaturas la rotura es dúctil por formación de microhuecos, aunque a 450°C éstos tienden a crecer en tamaño. En ocasiones, en zonas aisladas, aparecen microhuecos poco deformados en las superficies de fractura de las probetas ensayadas a 450°C (flecha blanca en Figura 3.48 b)).

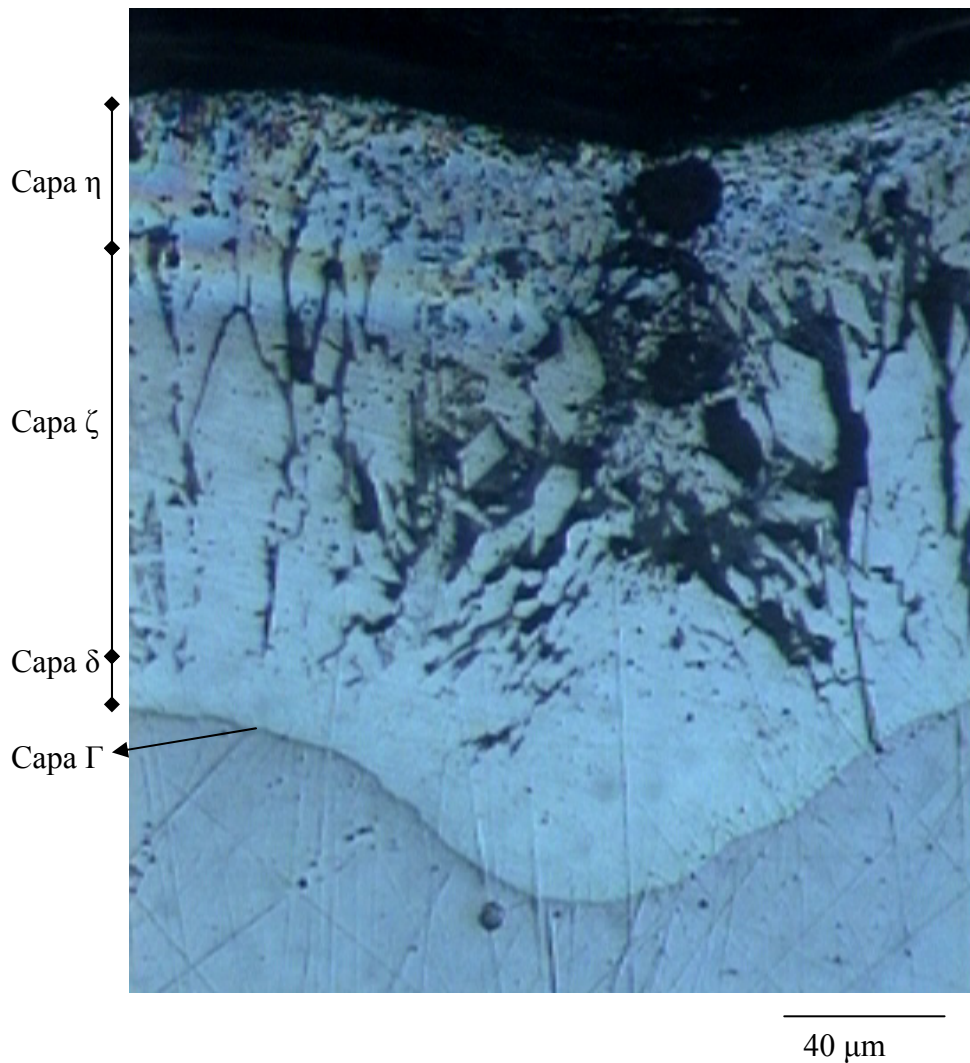
Con este conocimiento previo, se comenzó el estudio con un análisis del recubrimiento de Zn del acero S460N suministrado por Arcelor-Mittal, obtenido con un baño de Zn-Pb-Sn-Bi. Este análisis consistió en la observación del recubrimiento por microscopio óptico. En la Figura 3.54 se muestran la micrografía obtenida del recubrimiento de Zn, sin ataque químico, en el que se marcan las distintas capas de compuestos Fe-Zn. El espesor total es de unos 150  $\mu\text{m}$ , y en algunos puntos de la superficie del acero base se detectan entallas producidas por disolución del acero en el Zn líquido. Las imágenes fueron obtenidas con un microscopio óptico marca NIKON EPIPHOT, con un software de tratamiento de imágenes adecuado.

**Figura 3.54.** Metalografía obtenida por microscopio óptico de un recubrimiento de galvanización sin ataque químico sobre el acero S460N.

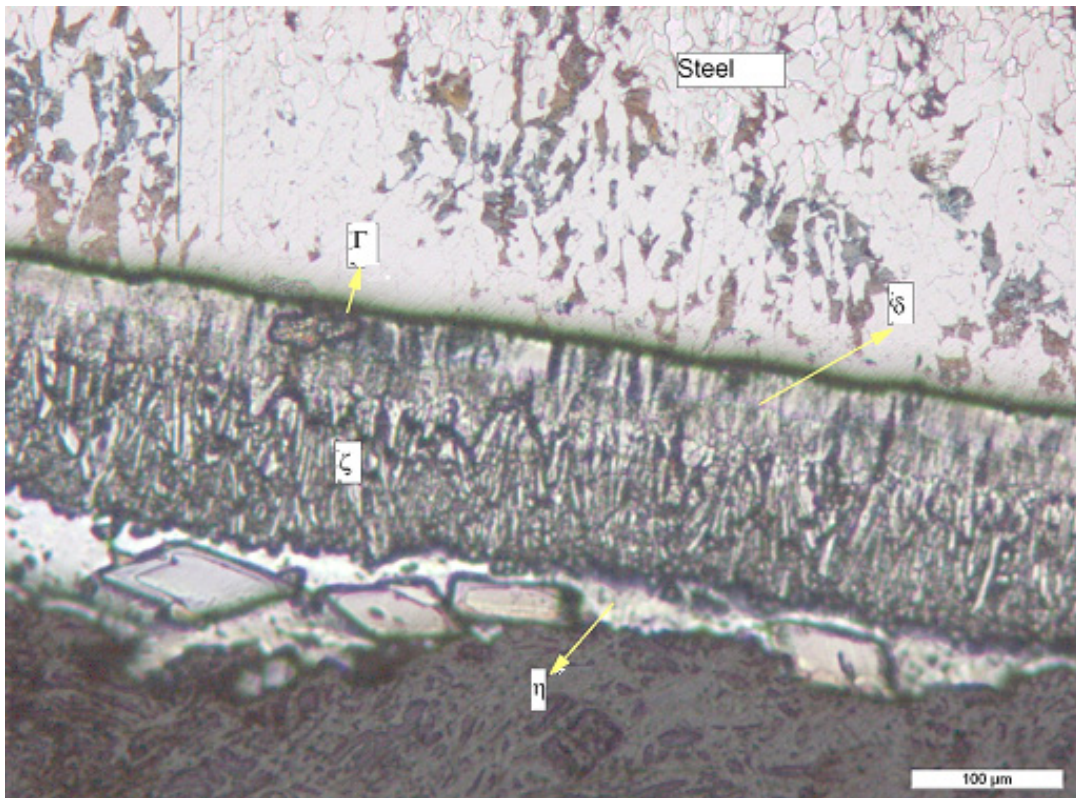
Antes de seguir con el examen del recubrimiento en el microscopio electrónico, se buscó reproducir el mismo recubrimiento en el laboratorio, siguiendo el mismo procedimiento que el indicado en el Apartado 3.5.2.3 para las probetas Charpy. En la metalografía de la Figura 3.55 se observa el recubrimiento obtenido en laboratorio para el acero S450J0, pero atacado 3 segundos con nital al 5 % con el objeto de observar si el tamaño y disposición de los cristales de las capas de Zn corresponde con lo descrito teóricamente. Se puede apreciar que los cristales de los compuestos Zn-Fe y del Zn puro en la capa  $\eta$  se corresponden con los esperados, así como el espesor total del recubrimiento. Se observa, como también era previsible, un gran número de grietas y huecos en las capas  $\delta$  y  $\zeta$ .

**Figura 3.55.** Recubrimiento obtenido en laboratorio para el acero S450J0, atacado con nital al 5 % durante 3 segundos a temperatura ambiente.

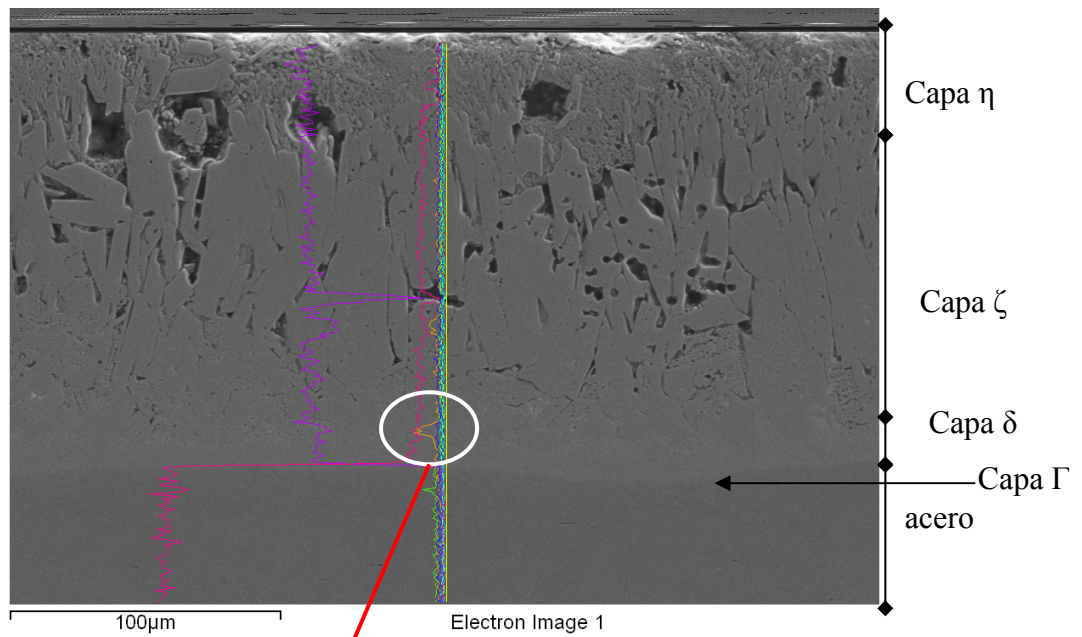
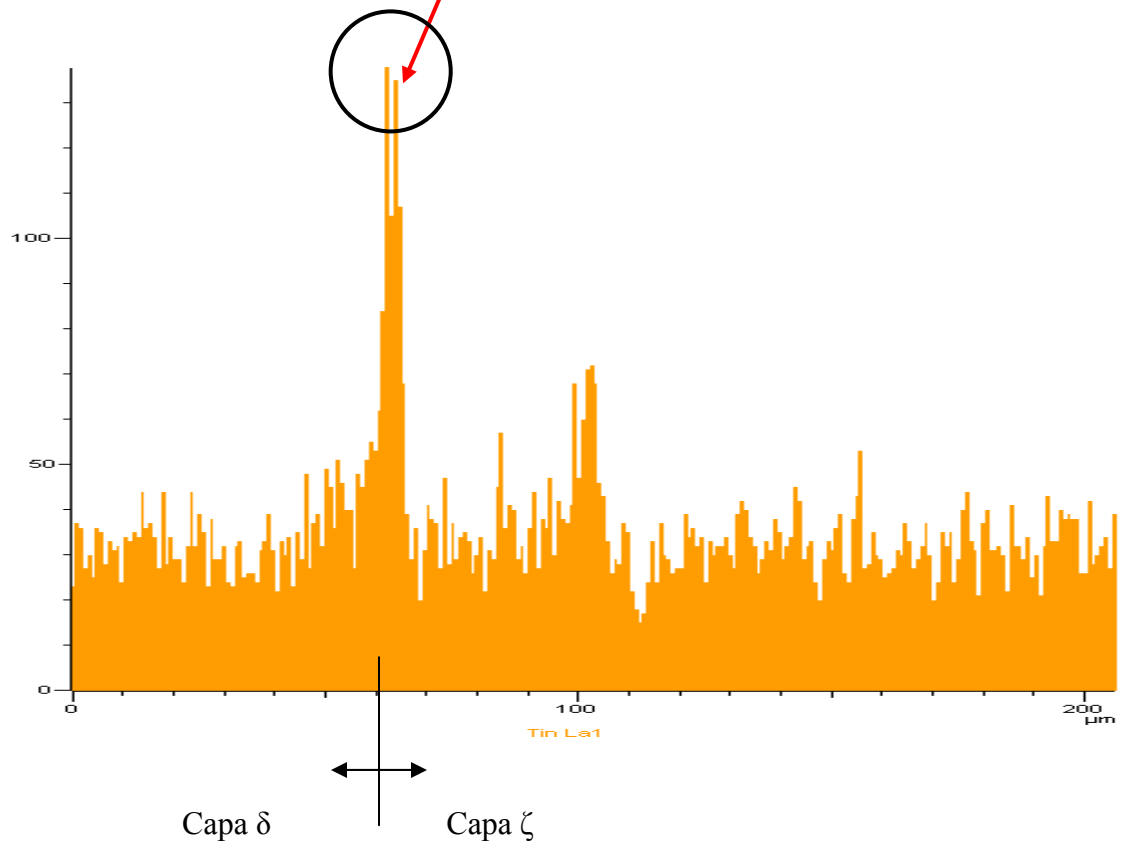
Como observación interesante se detectó un aumento de la concentración de Sn y en ocasiones de Pb en determinados puntos del recubrimiento, en especial justo en el límite entre las capas  $\delta$  y  $\zeta$ . Se pueden ver ejemplos en las Figuras 3.56 y 3.57.

a) Micrografía del recubrimiento del acero S460N.

b) Perfil de composición de Sn a lo largo de la línea marcada en a).

**Figura 3.56.** Micrografía y microanálisis semicuantitativo del Sn a lo largo del recubrimiento de Zn sobre el acero S460N.

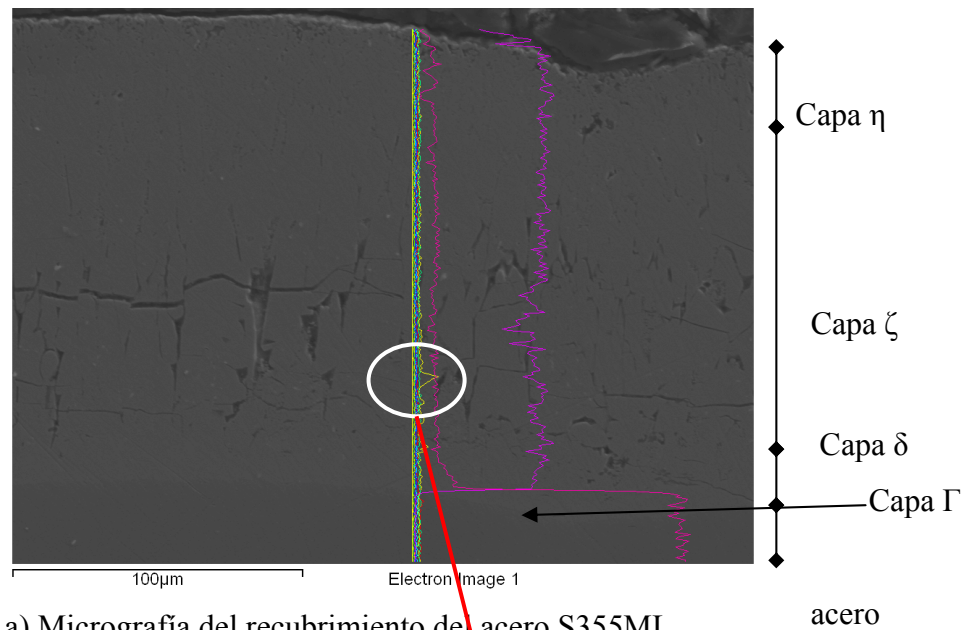
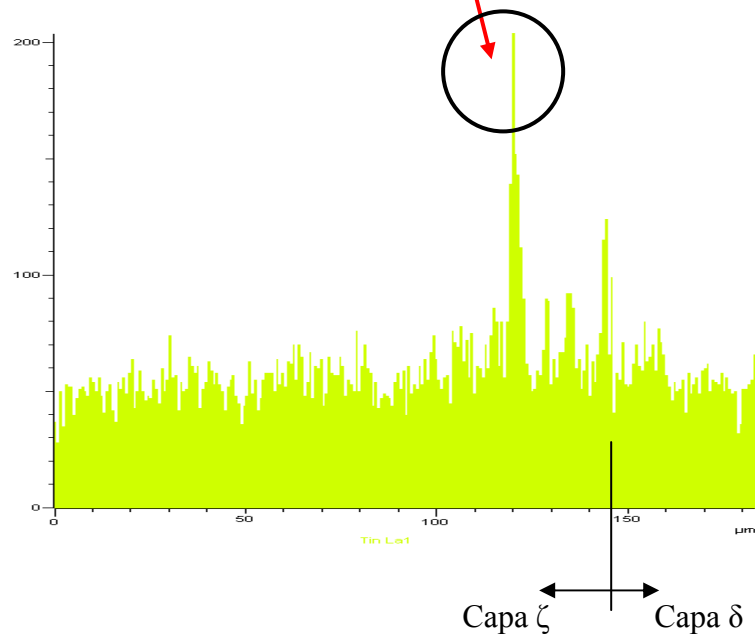
a) Micrografía del recubrimiento del acero S355ML

b) Perfil de composición de Sn a lo largo de la línea marcada en a).

**Figura 3.57.** Micrografía y microanálisis semicuantitativo del Sn a lo largo del recubrimiento de Zn sobre el acero S355ML.

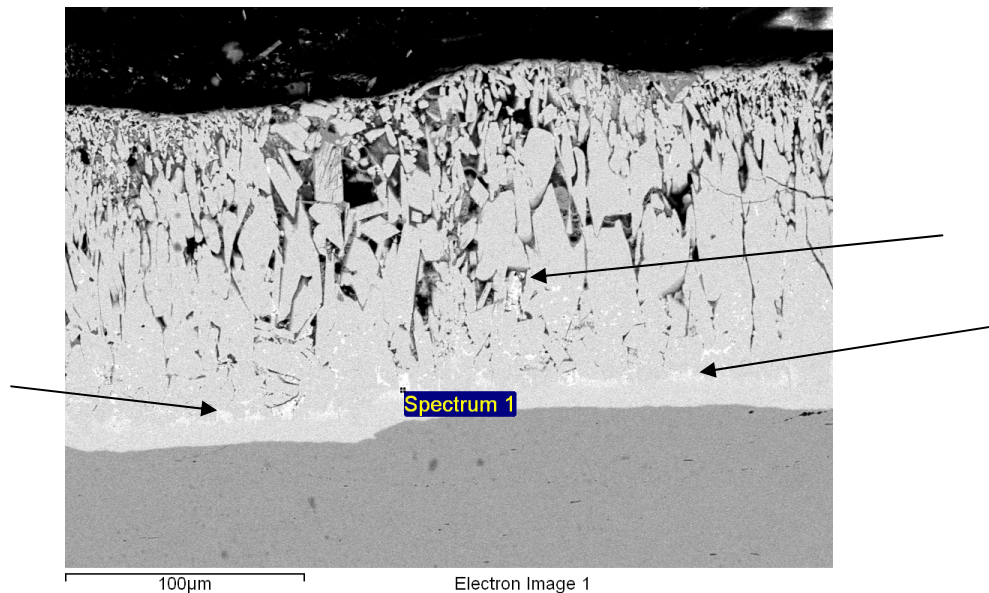
a) Micrografía del recubrimiento

Elemento	% en peso	% atómico
Al	0,18	0,49
Fe	6,24	8,28
Cu	0,66	0,77
Zn	70,55	79,84
<b>Sn</b>	<b>8,87</b>	<b>5,53</b>
<b>Pb</b>	<b>14,7</b>	<b>5,08</b>
Bi	---	---

**Figura 3.58.** Micrografía del recubrimiento y microanálisis de una “mancha blanca” del mismo para el acero S460N galvanizado industrialmente en un baño Zn-Pb-Sn-Bi.

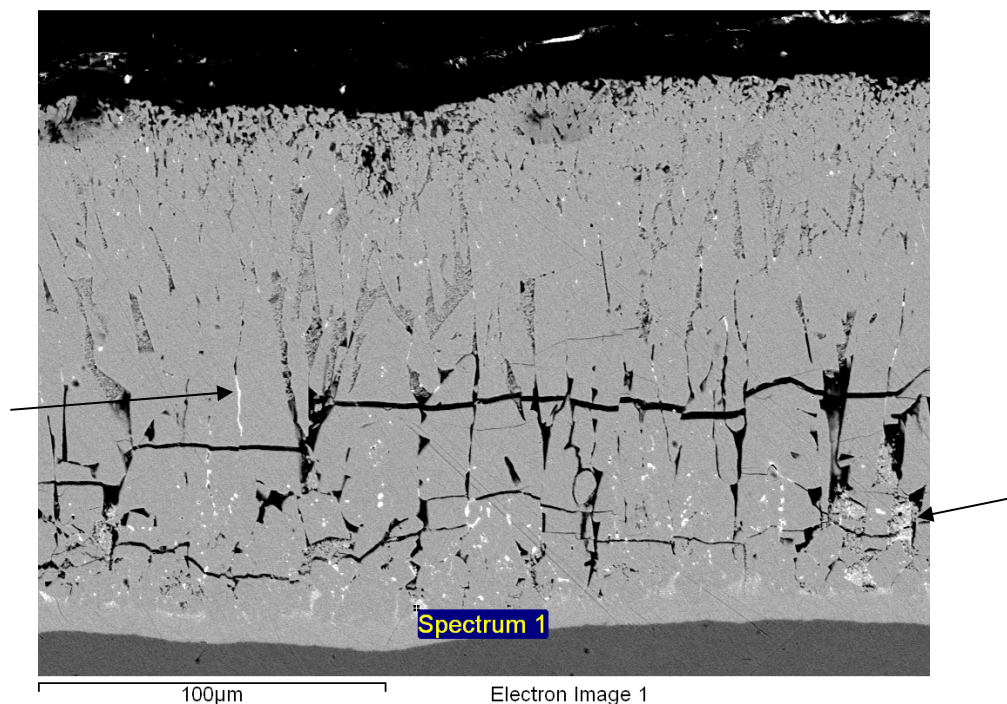
a) Micrografía del recubrimiento

Elemento	% en peso	% atómico
Al	0,12	0,30
Fe	7,77	10,06
Ni	0,75	0,90
Zn	74,73	81,54
<b>Sn</b>	<b>2,26</b>	<b>1,39</b>
<b>Pb</b>	<b>16,63</b>	<b>5,81</b>
Bi	---	---

**Figura 3.59.** Micrografía del recubrimiento y microanálisis de una “mancha blanca” del mismo para el acero S355ML galvanizado industrialmente en un baño Zn-Pb-Sn-Bi.

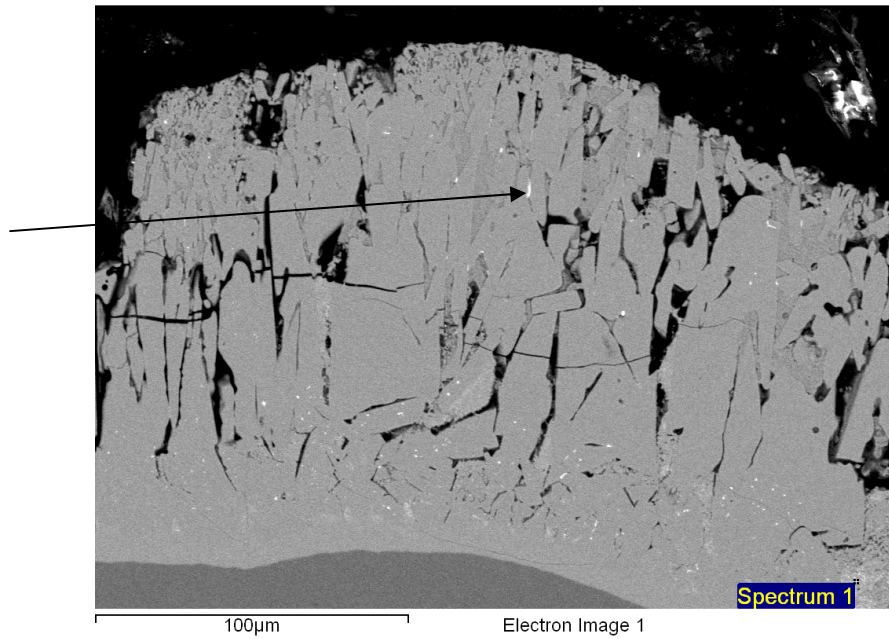
a) Micrografía del recubrimiento.

Con la técnica de electrones retrodispersados se examinaron los recubrimientos de los aceros galvanizados S460N, S355ML y S460ML suministrados por Arcelor-Mittal, observándose numerosas manchas blancas en los recubrimientos en el límite entre las capa  $\delta$  y  $\zeta$ , como se había puesto de manifiesto con la técnica de observación anterior y, además, a lo largo del espesor de la capa  $\zeta$ . Los microanálisis de esas manchas blancas revelaron concentraciones de Sn y Pb considerablemente más altas que en el baño original (1,1 y 1,3 % en peso, respectivamente). Las microfotografías y los correspondientes microanálisis se muestran en las Figuras 3.58 a 3.60, donde se señalan con flechas algunos ejemplos de manchas blancas.

Elemento	% en peso	% atómico
Al	0.06	0.15
Mn	0.64	0.81
Fe	6.22	7.73
Ni	0.28	0.33
Zn	80.2	85.87
<b>Sn</b>	<b>3.51</b>	<b>2.05</b>
<b>Pb</b>	<b>9.14</b>	<b>3.06</b>
Bi	---	----
