MICROMECHANISMOS DE FALLO DE ACEROS ESTRUCTURALES DURANTE LA GALVANIZACIÓN EN CALIENTE

J. CARPIO, DPTO. DE TRANSPORTES, TECNOLOGÍA DE PROYECTOS Y PROCESOS, ETSI CAMINOS, CANALES Y PUERTOS DE LA UNIVERSIDAD DE CANTABRIA; J.A. CASADO, J.A. ÁLVAREZ, F. GUTIÉRREZ-SOLANA, DIVISIÓN DE CIENCIA E INGENIERÍA DE LOS MATERIALES, ETSI CAMINOS, CANALES Y PUERTOS, UNIVERSIDAD DE CANTABRIA.

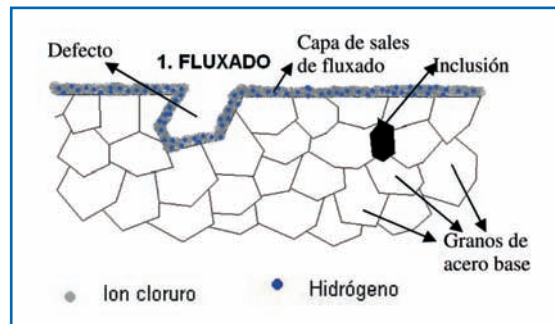
Figura 1. Esquema del primer paso del modelo de fallo durante la galvanización.

En la Figura 1 se representa esquemáticamente lo que ocurre en la etapa de fluxado.

En contra de lo que se creía habitualmente en industria, los autores demostraron en [11] que las reacciones de activación entre las sales de fluxado y el acero base que son necesarias para la galvanización, descritas en [15], tienen lugar desde el instante inicial del fluxado, a temperatura ligeramente superior a la ambiente, no en la galvanización a 45 °C. Estas reacciones producen la formación de depósitos de fases Fe-Zn en la superficie del acero, aumento de la rugosidad superficial del mismo, lo que puede ser el origen de futuros defectos a partir de los cuales se produzca fisuración, y un aumento de la concentración de hidrógeno en la superficie del acero. Según el mismo artículo [11], no parece que el hidrógeno pase en una cantidad significativa al interior del acero debido al corto tiempo del fluxado (10-15 minutos) y a la estructura ferrítico perlítica del acero.

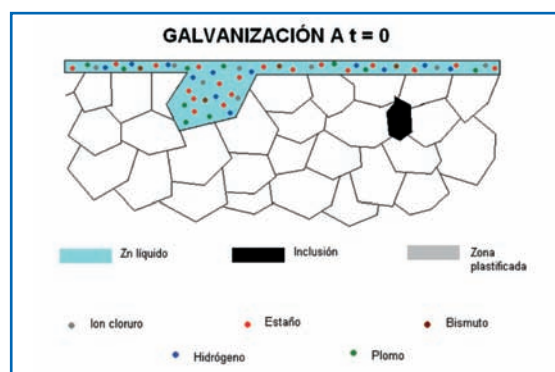
Figura 2. Esquema del segundo paso del modelo de fallo durante la galvanización.

En la Figura 2 se muestra de forma esquemática lo que ocurre en esta segunda fase del modelo.

El contacto del acero base con el metal líquido a 45 °C tiene tres efectos inmediatos que pueden afectar al proceso de fallo durante la galvanización:

- El acero estructural aumenta su temperatura de forma brusca, con lo que, como se demostró en [11], se reducen sus valores de resistencia y ductilidad hasta aproximadamente un 30 %.

- Tal y como describe la bibliografía técnica sobre el tema [15, 16], las sales de fluxado al pasar a 450 °C en Zn líquido se 'queman', acelerándose las reacciones comentadas en el punto 2.1 anterior. Sin embargo, tal y como se muestra en [13, 14], es habitual que queden restos de sales de fluxado sin reaccionar, quedando por lo tanto grandes cantidades de hidrógeno en zonas adyacentes a defectos en la superficie del acero a galvanizar, que continuarán acelerando las reacciones Fe-Zn en esos puntos, tal y como hacen en el proceso global de galvanización.

- Según Feldmann [9], debido a que el acero está a una temperatura mucho más fría que el metal líquido, de forma temporal se produce una 'congelación' del metal líquido justo en contacto con el acero base, hasta que el dicho acero alcance la temperatura del baño. Este efecto de congelación puede ser beneficioso ya que evita el contacto entre el acero base y el metal líquido fragilizante durante un tiempo en el que tienen lugar importantes tensiones en el acero base debido al choque térmico. En los pasos siguientes de este modelo se tomará el caso desfavorable (del lado de la seguridad) en el que ese efecto de congelación no es relevante para evitar el fallo durante la galvanización.

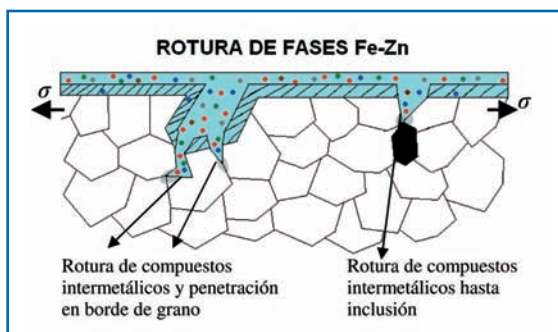
Figura 5. Esquema del cuarto paso del modelo de fallo durante la galvanización.

En la Figura 5 se muestra de forma esquemática lo que ocurre en la cuarta etapa del modelo.

Si se producen las condiciones citadas en el apartado anterior, que el factor de intensidad de tensiones KI supere al valor umbral (para que se puedan romper las fases Fe-Zn) y sea creciente (para que se abran vías de penetración de más metal líquido), se producirá la propagación de la fisura. Debido a que KI es creciente, y siguiendo las teorías clásicas de fragilización por metal líquido [18], que aquí se asumen, se producirá un enroscamiento del frente de fisura que permita la aparición de más metal base fresco, preferentemente en borde de grano (en este caso borde de subgrano ferrítico [12, 13]), que reaccionará con más metal líquido procedente de la fisura abierta. El proceso de fisuración continuará repitiendo de forma cíclica los pasos 3 y 4 del modelo, tal y como muestra la Figura 9 al final del artículo, mientras KI sea superior al umbral, creciente y además la concentración de Sn en el baño de galvanización o en el frente de fisura sea menor a 0,5%.

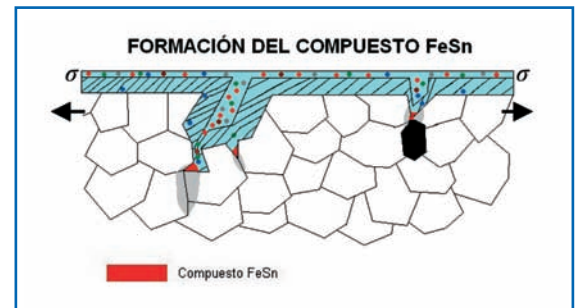
Figura 6. Esquema del quinto paso del modelo de fallo durante la galvanización.

En la Figura 6 se muestra de forma esquemática la quinta etapa del modelo.

Según la información que nos da el diagrama de fases ternario Fe-Zn-Sn a 450 °C [19], si se supera la concentración de 0,5% de Sn en un sistema Fe-Zn, se produce un equilibrio entre el Fe, la fase Fe-Zn denominada y el compuesto intermetálico FeSn. Por lo tanto, en el fondo de un defecto o fisura de un acero que se está galvanizando, donde tiende a aumentar la concentración de Sn, según lo explicado en 2.3, llegará un momento en que se empiece a formar el compuesto FeSn en vez de las fases habituales Fe-Zn. Esto se ha comprobado experimentalmente, como puede apreciarse en la Figura 7.

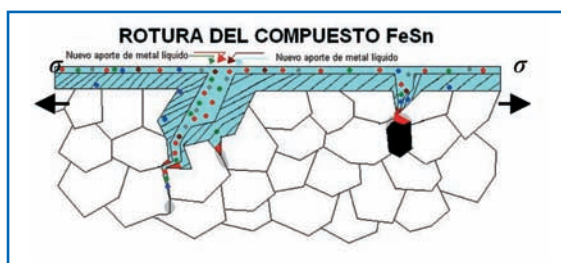
Figura 8. Esquema del quinto paso del modelo de fallo durante la galvanización.

En la Figura 8 se muestra de forma esquemática la sexta y última etapa del modelo de fallo durante la galvanización. El FeSn es un material de una dureza de 500-700 HV, mayor a la de las fases Fe-Zn, y cristaliza en un sistema hexagonal muy rígido [20], por lo que teóricamente ha de presentar una mayor fragilidad que dichas fases Fe-Zn en el proceso de fallo durante la galvanización. El efecto, según los experimentos presentados en [11, 12], la tenacidad a fractura de probetas CT de acero sumergidos en baño de Zn líquido a

450 °C con un 1% de Sn era menor a la tenacidad de las probetas sumergidas en un baño sin Sn o, alternativamente, el fallo se producía en un tiempo menor. Al examinar las fractografías de las probetas ensayadas en baño con un 1% Sn aparecía el compuesto FeSn, y donde no se había utilizado Sn sólo aparecían fases Fe-Zn.

Como se comenta en el apartado 2.4 y en la Figura 9 al final del artículo, en un fallo durante la galvanización en un baño con más de un 0,5% de Sn la fisuración continuará repitiendo de forma cíclica los pasos 5 y 6 del modelo hasta que se produzca la rotura total de la pieza o hasta que KI deje de ser creciente.
