ANÁLISIS DE FALLO DE PERNOS GALVANIZADOS DE ALTA RESISTENCIA UTILIZADOS EN TORRES METÁLICAS

Este trabajo analiza el fallo de tres tornillos utilizados en las conexiones estructurales de una serie de torres de acero situadas en el norte de Europa. El análisis comprende microscopía óptica y electrónica de barrido, análisis microestructural y de dureza, ensayos mecánicos y evaluación de integridad estructural. Los tres pernos presentaron procesos de fallo muy similares, con una grieta externa circunferencial que condujo al fallo final. La morfología de la propagación de grieta es típica de la corrosión bajo tensión inducida por hidrógeno (HISCC), con micromecanismos intergranulares-transgranulares mixtos, procesos de desgarro y agrietamiento secundario. Las grietas crecieron subcríticamente hasta que alcanzaron su tamaño crítico. Los procesos de agrietamiento por temple o fatiga han sido descartados

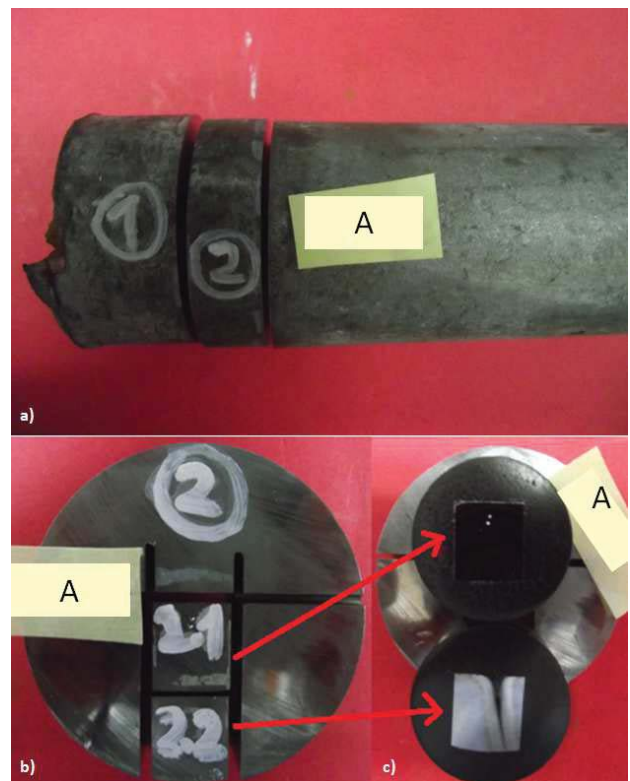
Los fustes de los pernos fueron cortados en dos secciones, identificadas como 1 y 2: la primera conteniendo la superficie de fractura, y la segunda se empleó para analizar la microestructura del material en dos localizaciones, 2.1 y 2.2, según muestra la Figura 3.

Figura 3. Seccionado del fuste (perno A). a) Secciones 1 y 2; b) muestras 2.1 y 2.2 obtenidas de la sección 1. c) muestras 2.1 y 2.2 encapsuladas y pulidas.

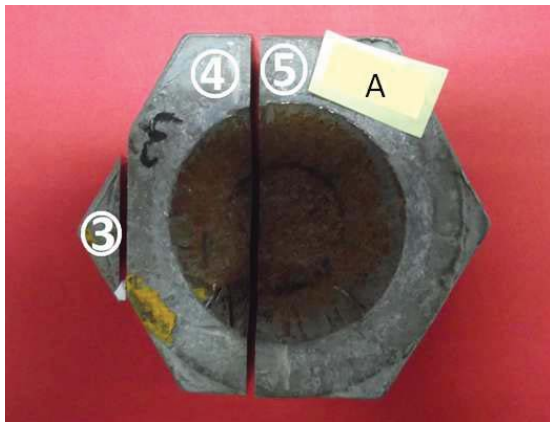
La cabeza de los pernos también se cortó en 3 secciones (ver Figura 5) nombradas como 3, 4 y 5. Se obtuvieron varias muestras de la sección 4, con el objetivo de analizar la microestructura en los puntos A a D, como se indica en Figura 6. En todos los casos se encontró martensita revenida como microestructura dominante, junto con bainita en el centro de la sección (punto D, Figura 7).

Figura 5. Despiece de la cabeza del perno A

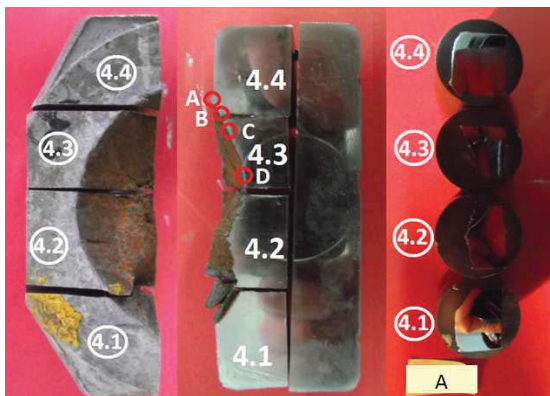
Figura 6. Despiece de la sección 4 (perno A), mostrando identificación y localización de las muestras.

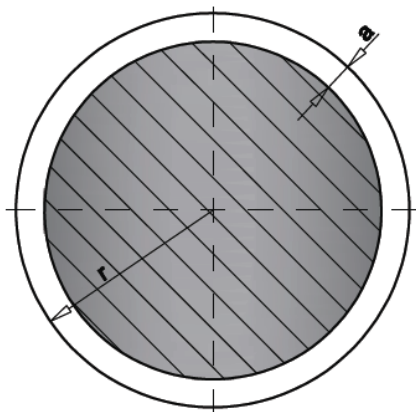
Defecto circunferencial en una barra redonda (Figura 15), tomando como longitud de grieta, a , 11.5 mm (valor más bajo de la anchura de la franja exterior de relieve más suave). Con ello se determinó la carga crítica.

Fisura circunferencial en barra redonda, introduciendo como carga aplicada 1280 kN (igual a la pre-carga). En este caso el tamaño de grieta crítica fue determinado.

Figura 15. Idealización de la sección del perno y la geometría de la grieta.
