VIADUC DU CHENE

RESULTATS PRELIMINAIRES DES ESSAIS DE CHARGE

ICOM 055
Janvier 1979

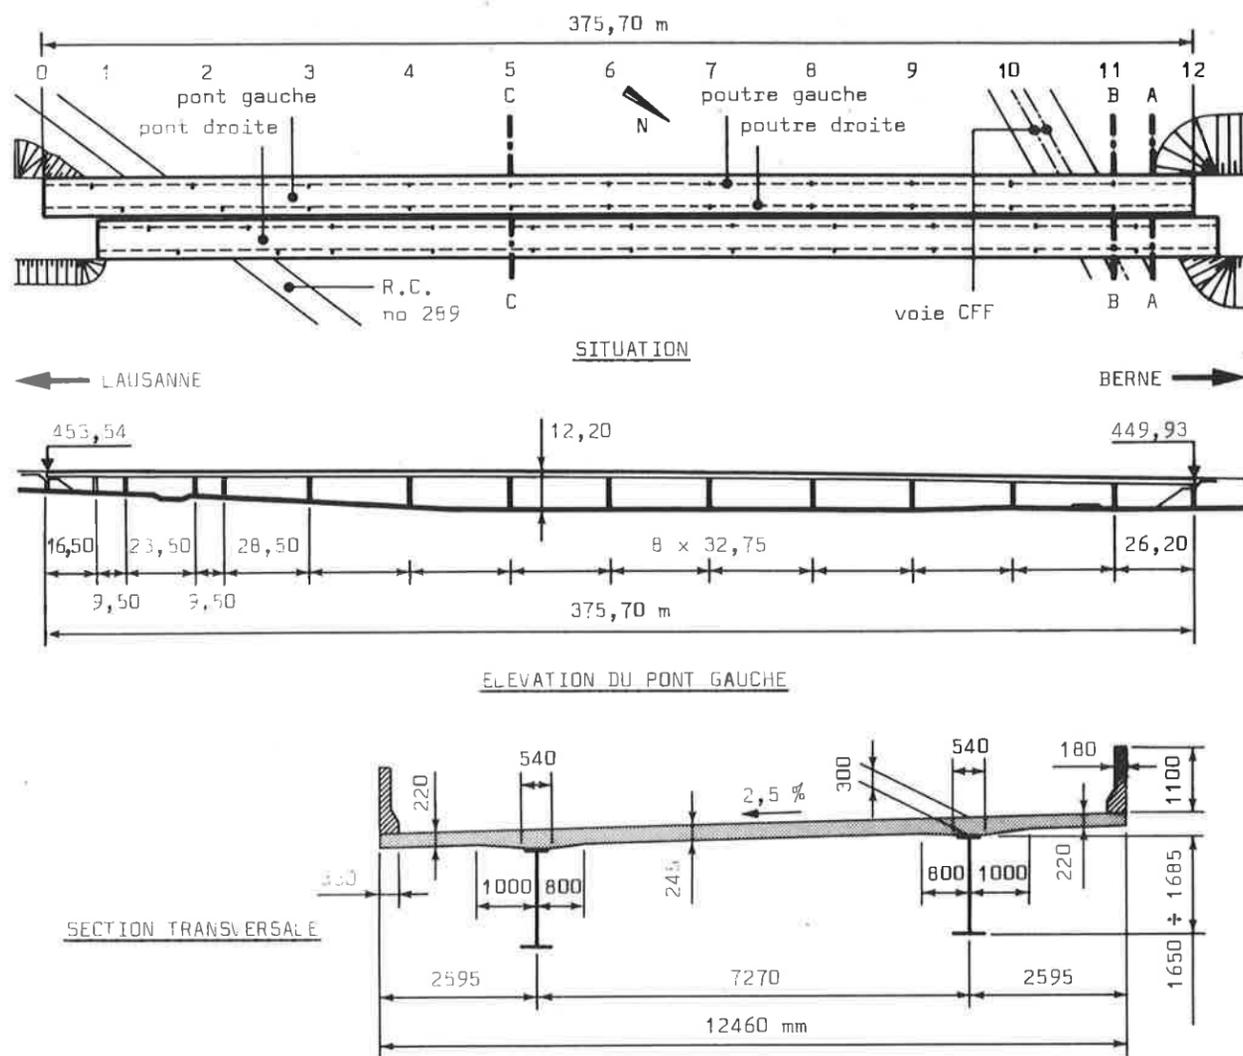
FIGURE 1

Dimensions générales des viaducs du Chêne.

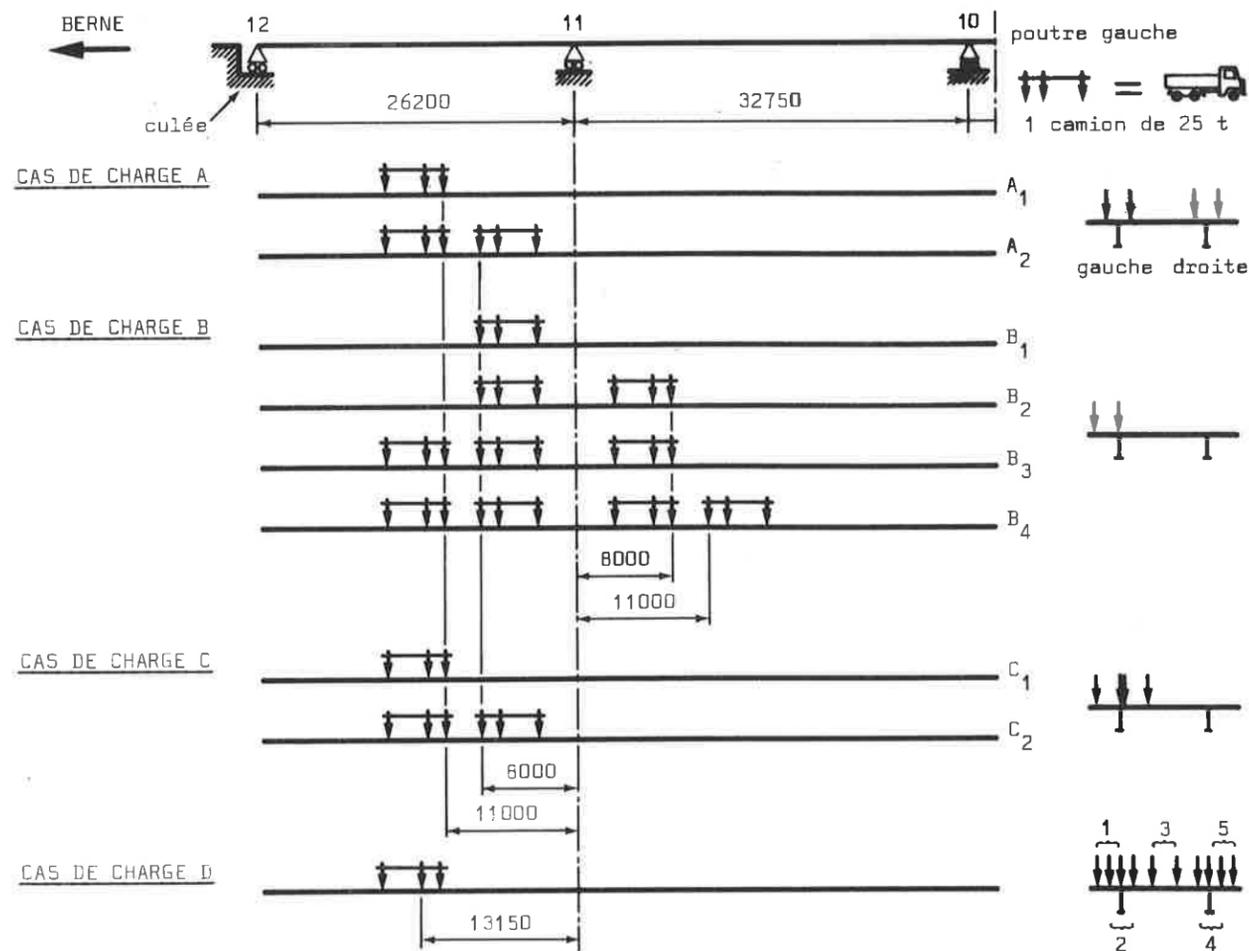
FIGURE 2
Cas de charge.

- Cas de charge A. Charger la travée de rive de manière identique sur les deux poutres maîtresses.
- Cas de charge B. Provoquer le moment négatif maximum au droit de l'appui 11 pour la poutre gauche. Ce cas de charge a été réalisé de façon identique au droit de l'appui 5 (poutre droite) dont la dalle est précontrainte longitudinalement.
- Cas de charge C. Charger la poutre gauche au maximum dans la région de mesure du glissement relatif à l'interface dalle-poutre métallique.
- Cas de charge D. Etude de la répartition transversale des charges au milieu de la travée de rive.
