Le comportement dans le temps des ponts mixtes continus

**Ecole Polytechnique Fédérale, Lausanne
ICOM – Construction métallique
J.-P. Lebet, Dr sc. techn., ing. civil dipl. EPFL/SIA
J.-M. Ducret, ing. civil dipl. EPFL/SIA**

**Mandat de recherche 56/86 sur demande
du groupe de travail Recherche en matière de ponts**

Mai 1997

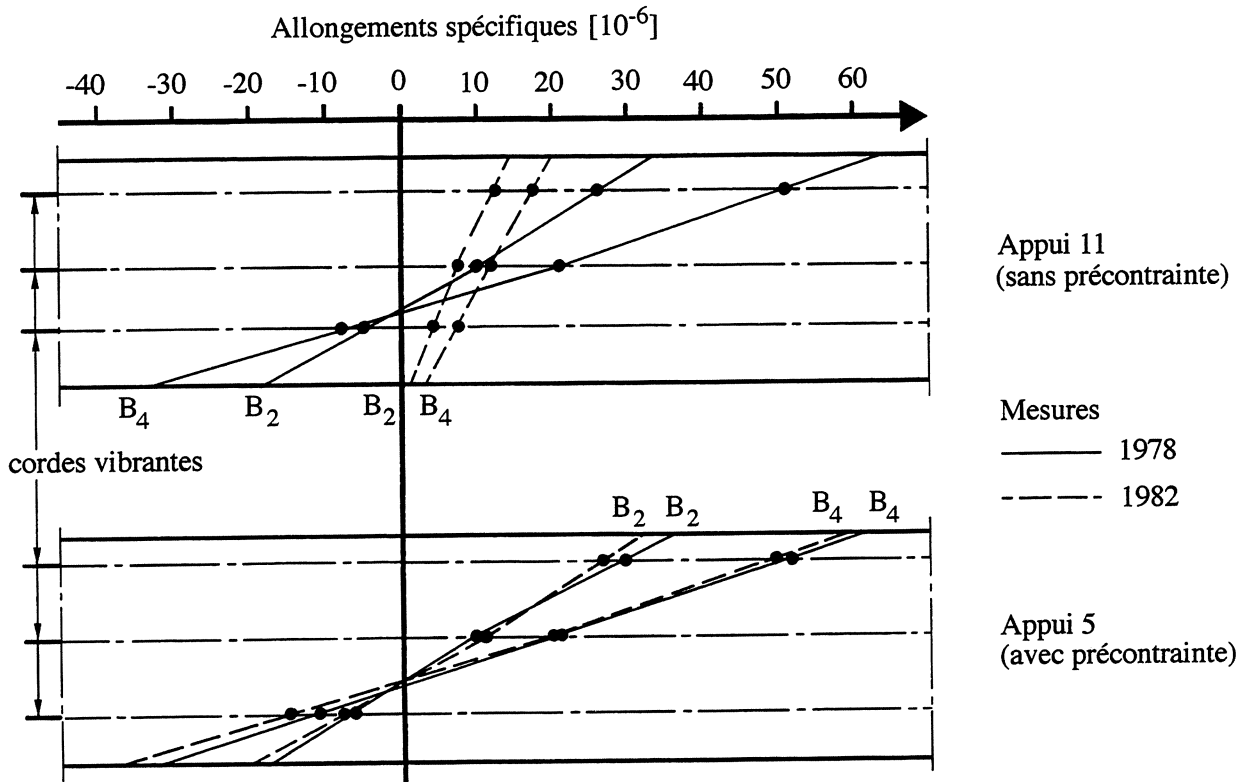
La figure 3.2 montre la répartition des allongements spécifiques mesurés dans la dalle au droit des appuis 5 (dalle avec précontrainte longitudinale) et 11 (dalle en béton armé), pour 2 cas de charge (B2 et B4). Lors des mesures de 1978, le comportement des deux zones d'appui était identique alors qu'en 1982, on remarque une réduction importante des efforts dans la dalle non précontrainte au droit de l'appui 11. Cette réduction provient d'une diminution de la rigidité de cette zone due à une fissuration développée entre 1978 et 1982. En effet, on a pu observer dans cette zone d'appui des fissures à la face inférieure de la dalle. Ces fissures partent de la poutre métallique en direction du milieu de la dalle sous un angle de 45° environ et leur longueur visible varie entre 1 et 2 m. Leur espacement est variable entre 1 et 2 m et leur ouverture est très faible (≤ 0.1 mm). Ces fissures, non visibles en 1978, contribuent à la diminution des efforts dans cette dalle.

Figure 3.2 - Allongements spécifiques mesurés dans la dalle au droit des appuis 5 et 11

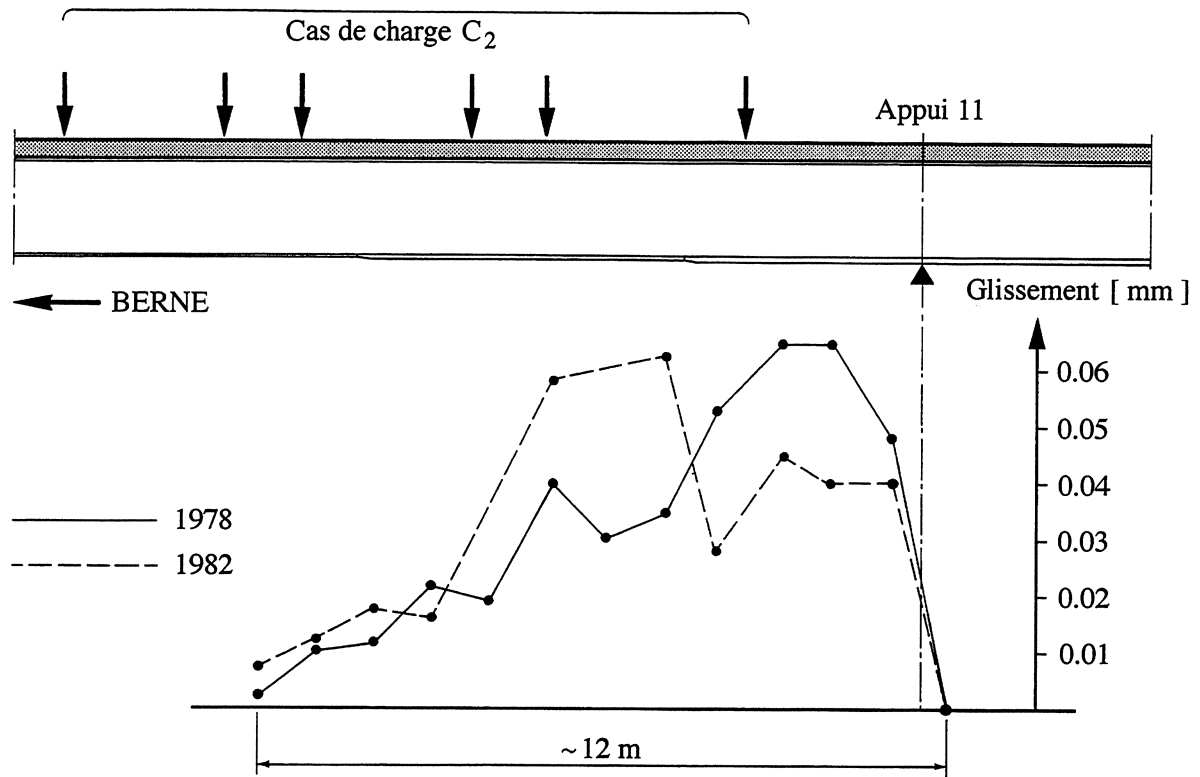
La figure 3.3 montre le glissement relatif mesuré en 1978 et 1982 entre la dalle et la poutre métallique pour le cas de charge C2. On remarque sur cette figure un déplacement de la valeur maximale du glissement de l'appui en direction de la travée ainsi qu'une réduction de la valeur des glissements mesurés dans la zone tendue près de l'appui. Cette situation est typique de la présence d'une fissuration de la dalle dans cette zone, ceci a également été confirmé de manière théorique [6]. Ce glissement réduit dans cette zone implique une sollicitation moindre de la connexion due à la présence de fissures et confirme les observations faites sur la mesure des contraintes dans l'aile supérieure.

Figure 3.3 - Glissement mesuré entre la dalle et la poutre métallique

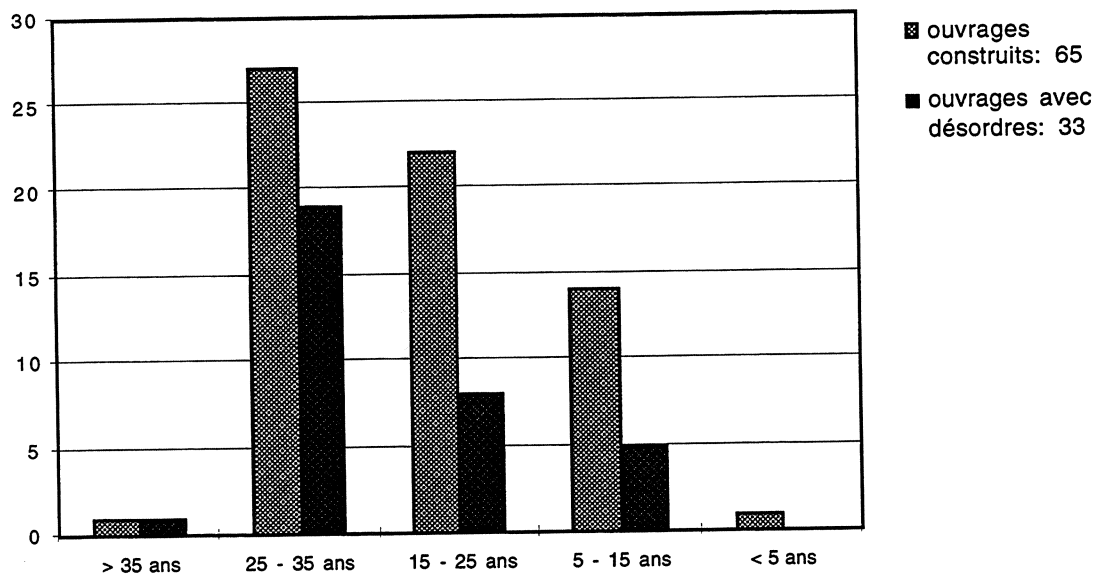
Figure 5.2 - Nombre d'ouvrages par classe d'âge

20 % des ponts appartiennent respectivement aux classes d'âge 15 - 25 ans et 5 - 15 ans et le nombre d'ouvrages avec désordres est, respectivement, d'environ 25 et 15 % pour ces deux classes d'âge (figure 5.2).
