ELEMENTOS CONSTRUCTIVOS Y DECORATIVOS DE FACHADA DE PIEDRA ARTIFICIAL

R. Bustamante*, J. Monjo

Departamento de Construcción y Tecnología Arquitectónicas, ETS de Arquitectura
Universidad Politécnica de Madrid
e-mail: rosa.bustamante@upm.es

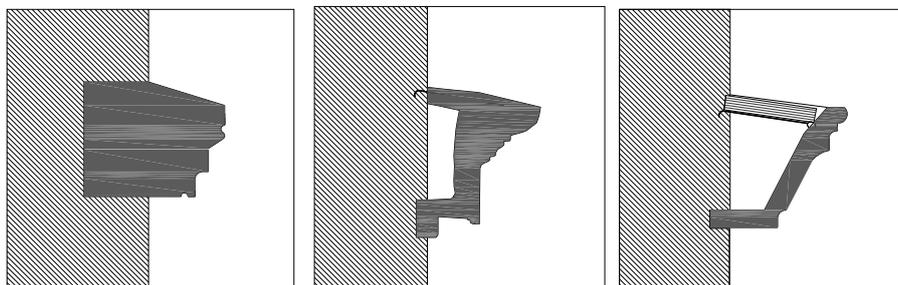
Fig. 1.a. Moldura maciza (hasta primer cuarto del siglo XX); 1.b. Moldura con tapa también de piedra artificial; 1.c. Moldura hueca y tapa de tablero de rasillas

Sin embargo, con el correr del tiempo, y a imitación de las molduras de escayola, se generaliza el uso de molduras huecas formando sólo la parte del elemento que se ve (figs. 1.b y 1.c). Su colocación se basa en un ligero empotramiento de su base en la obra de fábrica, a veces en una roza horizontal hecha a propósito, y su “cuelgue” por la arista superior mediante alambres trenzados.

Sin embargo, con la solución posterior aparece, además, un problema químico. Ahora, la sujeción al vuelco no depende de su contrarresto con más peso, sino del trabajo de un elemento metálico que es susceptible de corrosión al estar situado próximo a la superficie que recibe el agua de lluvia.

En definitiva, la solución de cornisa con tapa de tablero de rasilla resulta más vulnerable al deterioro y depende de una correcta ejecución; especialmente de una buena impermeabilización del plano superior, acompañada de una clara inclinación del mismo para acelerar la evacuación del agua de lluvia.

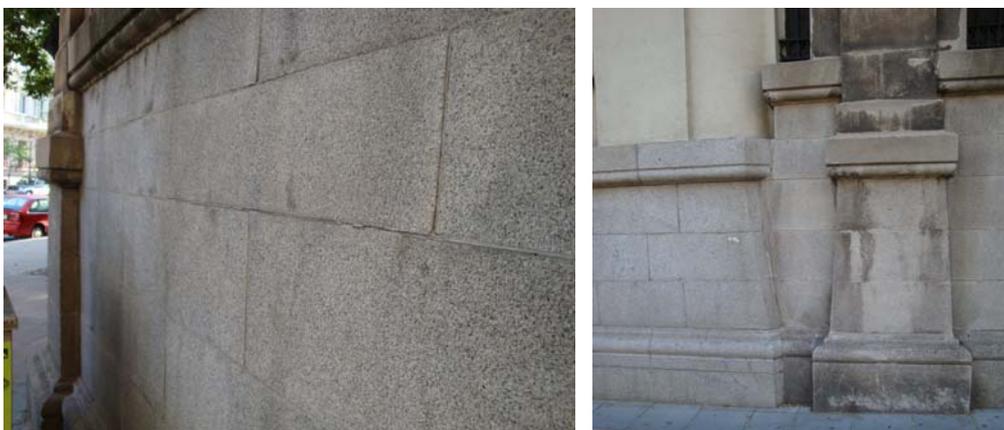
Fig. 2. Valla en el centro de Madrid. Fig. 3. Punto de encuentro entre la piedra artificial y la natural del zócalo.

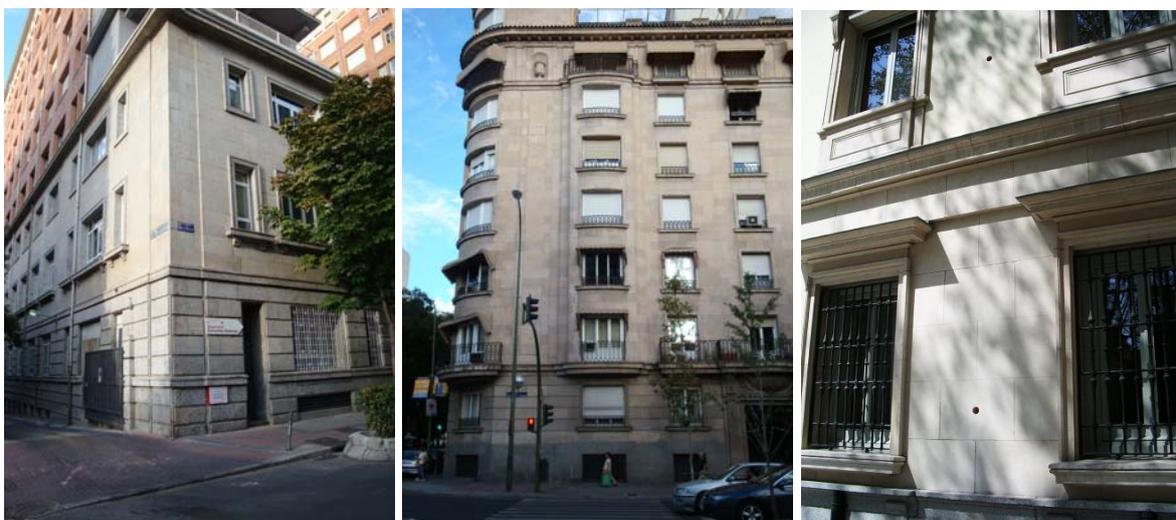
Fig. 12. Chapado de piedra artificial del Hospital Santa Cristina. Fig. 13. Edificio del Barrio de Salamanca con chapado de piedra artificial. Fig. 14. Recercado de ventana de piedra artificial imitando caliza del palacio del Senado (Madrid).

Las peanas y demás molduras del recercado de ventanas y puertas de esta misma fachada, son también de piedra artificial imitando caliza (fig. 14). El zócalo de la calle del Reloj, por el contrario, está realizado con piedra artificial imitando granito. Presenta importantes cejas entre hiladas, como se aprecia en la fig. 16 y pérdida de relleno de la junta superior entre el soporte y el zócalo, lo que, facilita la filtración de humedades. Dada la pendiente, el zócalo tiene la altura de una planta en su encuentro con la fachada Norte. En cualquier caso, la dimensión de la hilada también se mantiene en 67 cm de altura, pero el ancho es mayor, de 98 cm a 1 m.
