COMITÉ NACIONAL ESPAÑOL DE GRANDES PRESAS

COMPORTAMIENTO OBSERVADO DURANTE EL LLENADO DE LA PRESA DE RIALB

RESUMEN: La presa de Rialb, situada en el cauce del río Segre, fue construida con hormigón compactado con rodillo. La altura máxima de la presa es de 101 m y la longitud de coronación es de unos 605 m. En 1999 se inició el llenado de la presa de Rialb de acuerdo con el Plan de Puesta en Carga. Transcurridos más de diez años desde que se iniciase la puesta en carga, el llenado de la presa de Rialb prácticamente se ha completado.

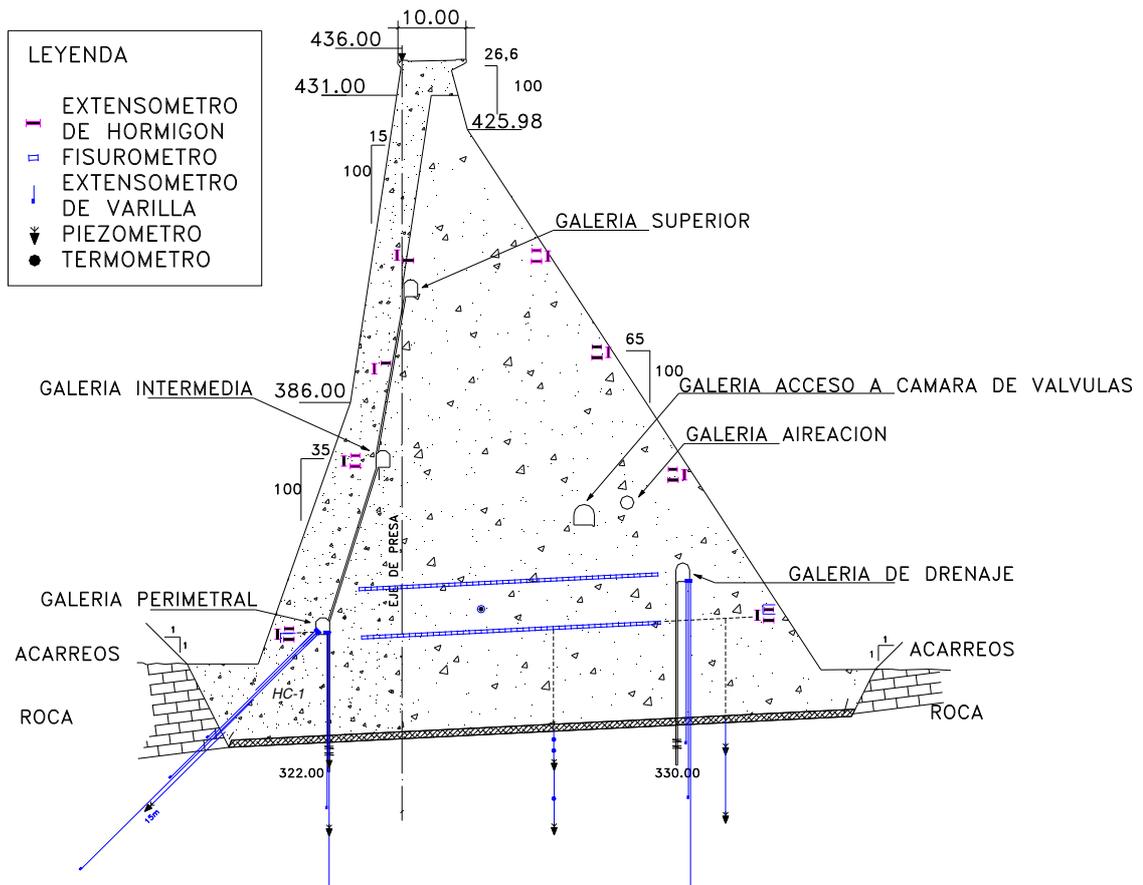
Figura nº 1. Sección tipo y ubicación de equipos de auscultación

La presa se ha equipado con un completo sistema de auscultación: termómetros, piezómetros, aforadores, extensómetros de hormigón, fisurómetros, medidores de juntas, extensómetros de varilla, balanza para el control del nivel de embalse, ternas en galería, bases de nivelación y colimación en la coronación, sistema de péndulos, etc.

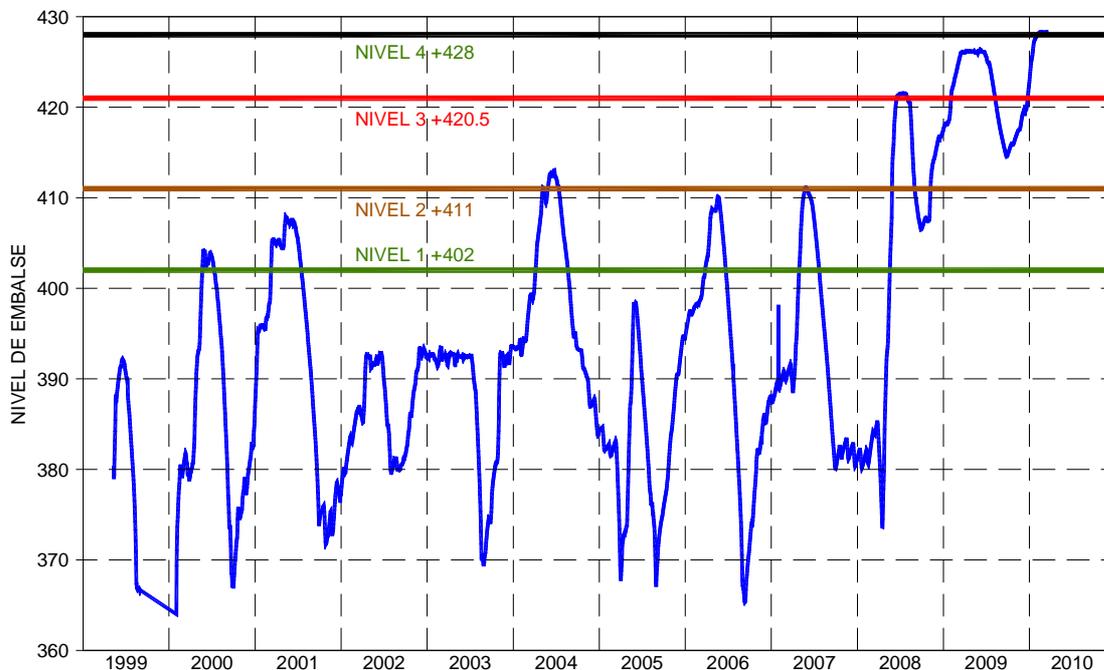
Figura nº 2. Evolución del nivel de embalse

Al redactar el presente artículo el nivel de embalse lleva ya prácticamente dos meses por encima de la cota +428, por lo que podría darse por concluido el primer llenado completo (la cota +430 corresponde al MNE). En la Figura nº 2 se muestra la evolución del nivel de embalse desde que se inició la puesta en carga.

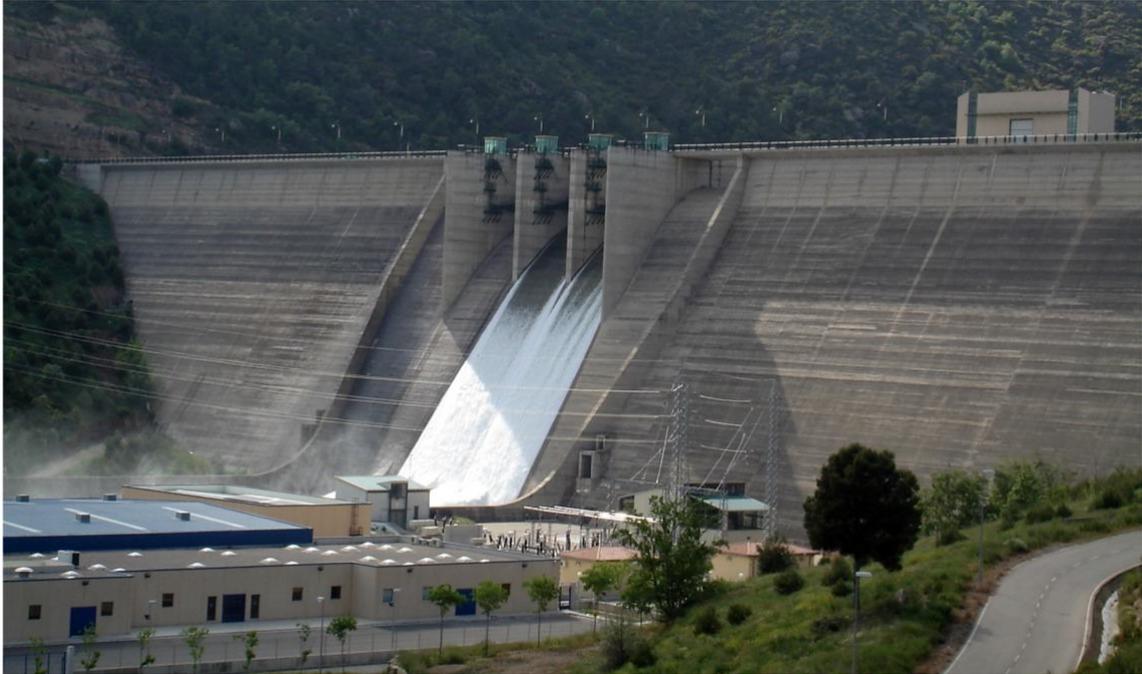
Figura nº 10. Presa vertiendo por la base del aliviadero (zona de compuertas)
