## Evaluación de la madera estructural para la rehabilitación de las Naves Cros (Valencia, España) por medio de diferentes técnicas no destructivas

### RESUMEN

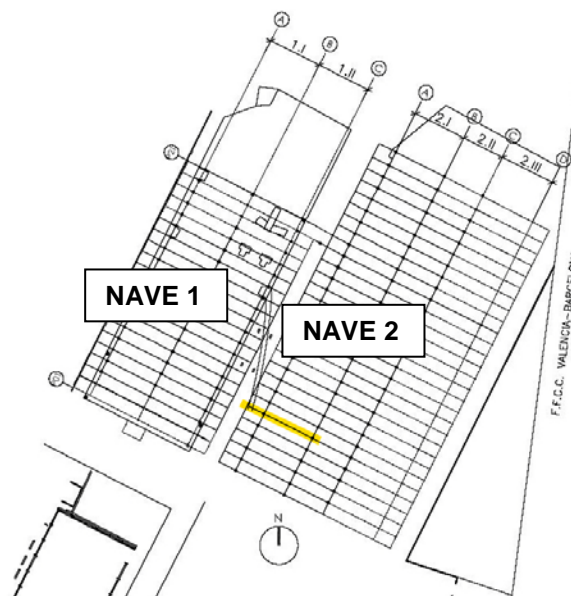
Fig.1 Esquema de la planta de las naves 1 y 2.

Tras un largo periodo de abandono, las naves presentaban un avanzado estado de deterioro. Los restos que quedaron en pie correspondían a una nave de doble crujía y otra de triple (Fig. 1). Las cerchas, que tienen una luz de 19 m, están construidas con madera y se apoyan sobre pilares también de madera. La cubierta es de teja plana y los cerramientos, que cubren parcialmente las partes frontales de las naves, están contruidos con tablas de madera. Los pilares están colocados sobre una base de fundición apoyada a su vez sobre una base de ladrillo macizo.

Con el fin de frenar el deterioro y recuperar la estructura de la nave de doble crujía (Nave 1), que era la que presentaba un mejor estado de conservación, se abordó el proyecto de rehabilitación. El criterio adoptado por la dirección facultativa de este proyecto fué el de mantener, en la medida de lo posible, los elementos estructurales presentes en la Nave 1 y en caso de ser necesaria la sustitución parcial o total
