Comportamiento de las fábricas no estructurales en el terremoto de Lorca

LUTZ HERMANNNS, ALBERTO FRAILE DE LERMA, ENRIQUE ALARCÓN ÁLVAREZ & RAMÓN ÁLVAREZ CABAL

Behavior of non-structural masonry in the Lorca earthquake

Hermanns, L., Fraile, A., Alarcón, E., Álvarez, R. (2012). Comportamiento de las fábricas no estructurales en el terremoto de Lorca. *Física de la Tierra*, Vol. 24, 315-341.

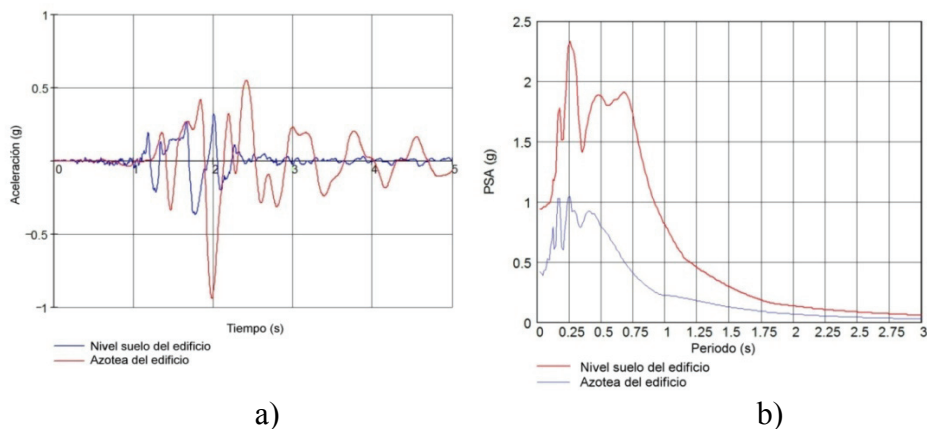
Figura 6

La figura 6a muestra la comparación entre la aceleración horizontal del suelo (componente N-S del registro de aceleración) y la que se produciría en la azotea de un edificio típico de la ciudad, un edificio de ocho plantas y período en torno a 0,72 segundos (valor ajustado a la expresión habitual $0.09 \cdot n$, siendo “n” número de plantas). Se observan valores semejantes a los de la gravedad, que equivalen al peso propio del parapeto en la hipótesis de que éste se construyera en voladizo horizontal. Naturalmente, la resistencia de las fábricas en la sección en la que apoyan sobre los forjados de cubierta es muy inferior a la sollicitación inducida por un parapeto de las dimensiones habituales (altura en torno a 1,2 m y espesor de 12 cm).

Como generalización elemental del planteamiento descrito se dibujan (Figura 6b) los espectros correspondientes al registro del sismo en superficie y al integrado a la altura de la azotea del edificio tipo descrito en el párrafo anterior. Se observa la importancia de la amplificación inducida por el propio edificio, amplificación que justifica la gran cantidad de daños en los elementos situados en las cubiertas (Figura 7).

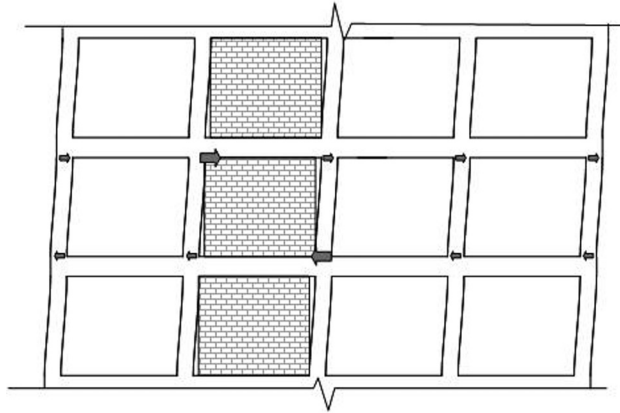
Figura 9

4. Existencia de “pilares cautivos” (Figura 8b), pilares cuyo desplazamiento horizontal queda coartado parcialmente por los cerramientos, reduciendo su altura libre.
5. Concentración de los esfuerzos en los pilares que encierran recuadros aislados de fábrica (Figura 9), concentración relativa a la distribución de cortantes obtenida en los cálculos de proyecto, en los que habitualmente no se considera la existencia de estos rellenos. Se trata de una situación frecuente en cierto tipo de edificios residenciales, en los que la planta baja no presenta más cerramientos que los correspondientes a los núcleos de escaleras y ascensores, limitándose por tanto a uno o dos vanos en cada dirección.

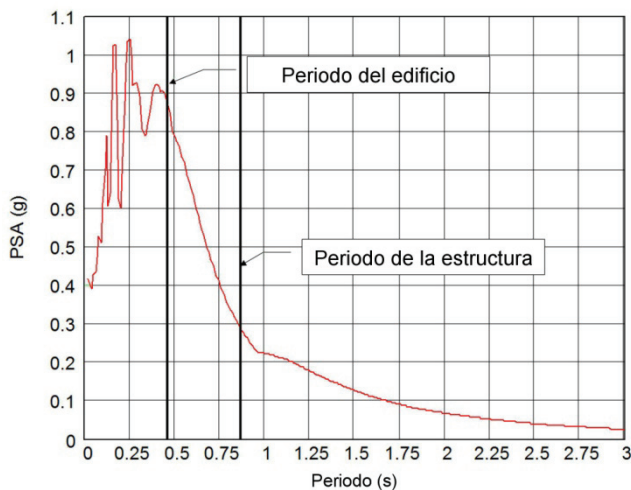
Figura 10

Al añadir la rigidez de tan sólo un paño de cerramiento por planta, de 5 m de longitud, el período se reduce a la mitad (0.43 s). Ello sitúa el edificio en las zonas de máxima amplificación del espectro (Figura 10) y conduce a valores muy elevados del cortante en la base (Figura 11).

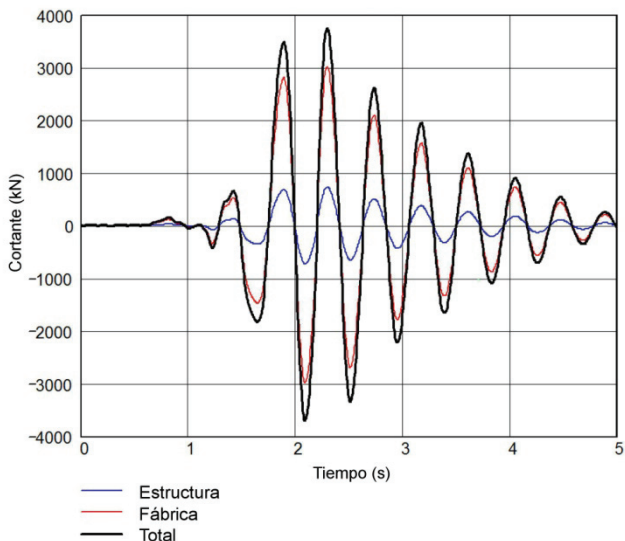
Figura 11

La mayor parte del citado cortante ha de soportarla la fábrica, conforme a su mayor rigidez. En concreto, el paño recoge las 2/3 partes del cortante total, aproximadamente 2800 kN. Ello equivale a unas tensiones tangenciales medias que superan los 4 N/mm^2 , valor muy superior a su resistencia.

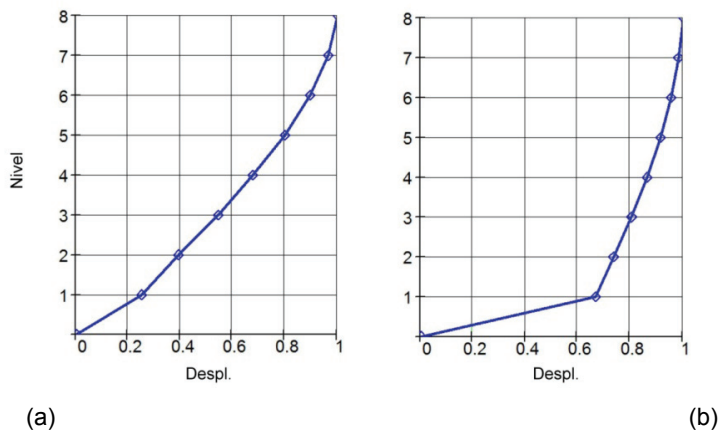
Figura 13

Eliminando en el modelo la rigidez correspondiente al paño en la planta baja se obtiene un valor para el período intermedio (0.68 s) entre los ya citados. Igualmente, el cortante en la base adopta un valor intermedio, 2460 kN. Más importante que los valores concretos es el efecto de planta blanda que muestra la deformada modal. Así, en la figura 13a se muestra la forma correspondiente al edificio con un paño de fábrica en todas las alturas y en la (b)

En coherencia con la deformada que muestra la figura 13b la abertura de las fisuras en la fábrica alcanza valores (centímetros) muy superiores a los que se derivan del modelo rígido (un orden de magnitud inferiores).

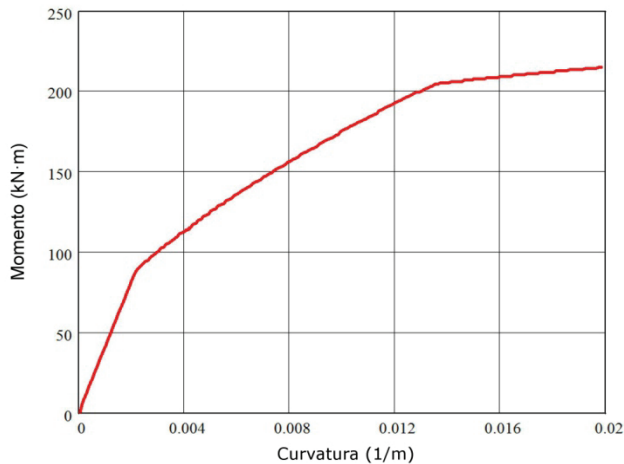
Figura 15

Supóngase, a modo de ejemplo, un pilar de sección cuadrada, de 40 cm de lado, construido en hormigón de 25 MPa de resistencia característica y armado con tres redondos de 16 mm en cada cara. Si sobre el pilar actúa un axil equivalente a una tensión normal de 5 MPa el agotamiento a flexión (Figura 15) se producirá para un momento de 215 kN·m.

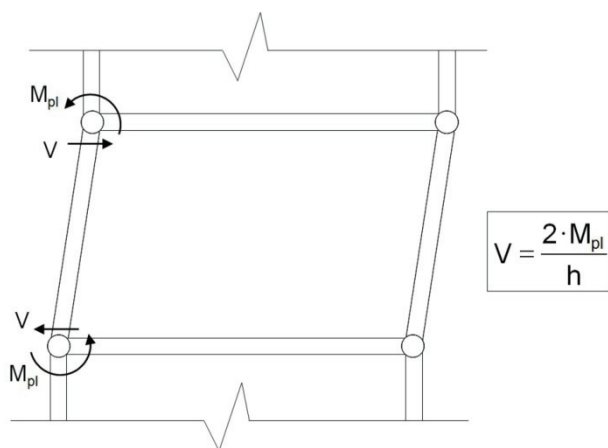
Figura 16

Un cálculo elemental conforme a los planteamientos de capacidad (Figura 16) permite obtener el valor máximo que puede llegar a pasar por el pilar, que suponiendo una altura de 4 m sería 107.5 kN, valor muy inferior a su resistencia a cortante.

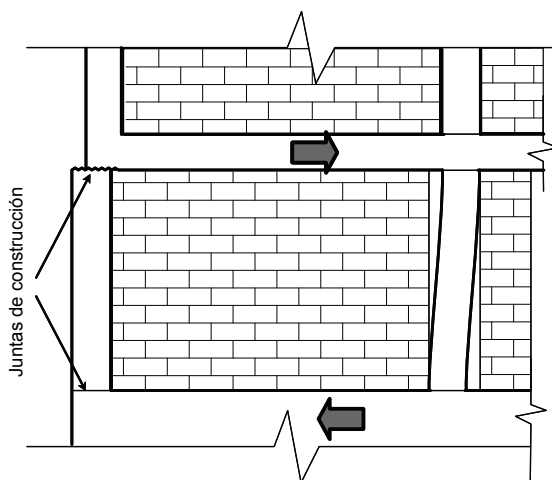
Figura 17

La junta de hormigonado entre vigas y pilares (Figura 17) puede suponer el eslabón más débil de la cadena resistente, especialmente si su ejecución no ha sido especialmente cuidada.

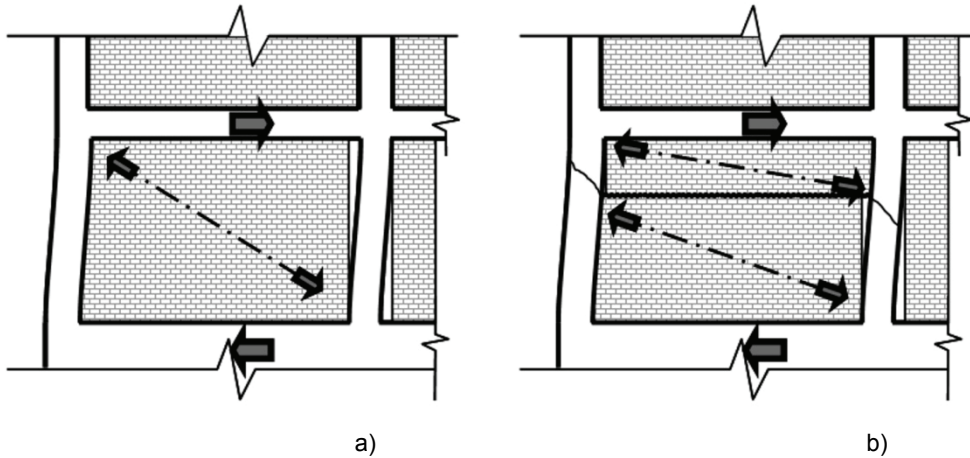
Figura 19

Resulta especialmente peligroso porque sustituye la biela que forma el paño de fábrica (Figura 19 a)) por dos bielas de mayor inclinación (Figura 19 b)) que actúan directamente sobre las secciones intermedias del pilar.

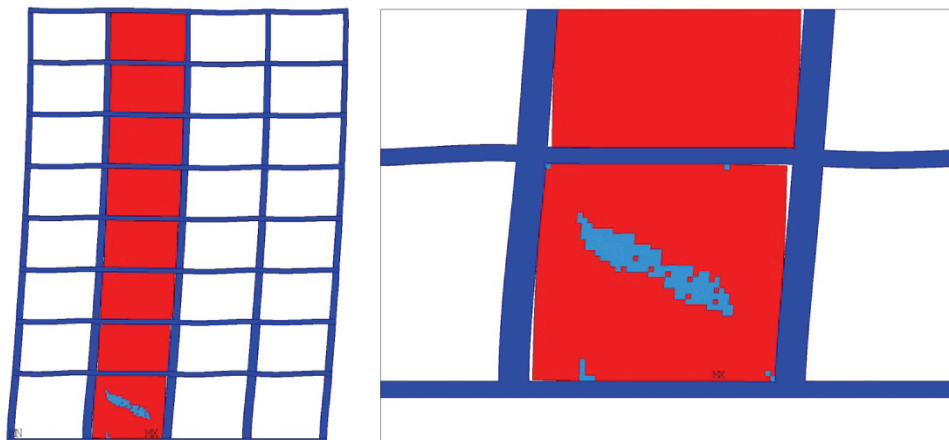
Figura 24

En el primero de los modelos la fisuración del tabique en planta baja se produce cuando el desplazamiento relativo de la primera planta alcanza un valor de 5.3 mm (Figura 24).

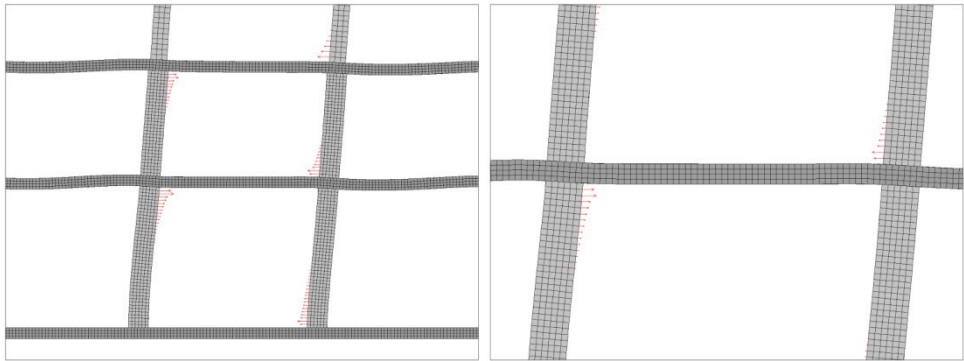
En la Figura 25 se representan las presiones que ejerce el tabique sobre el pilar en este instante, la fábrica actúa según se ha descrito en capítulos anteriores, la biela de compresión empuja al pilar aumentando de manera notable el cortante que tiene que transmitir.

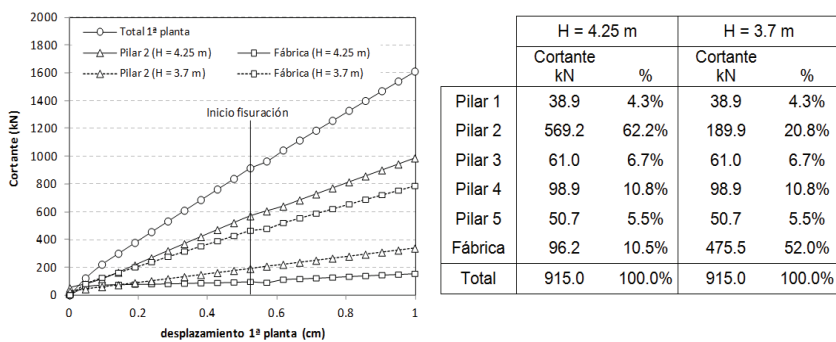
Figura 26

Los valores calculados en la simulación se muestran en el gráfico y tabla de la Figura 26, donde se puede observar el reparto del cortante en la cabeza de los pilares y por el tabique debido al rozamiento con la viga superior.

Según se observa el pilar más solicitado por la interacción con el tabique recoge el 62.2% del cortante total transmitido, con un valor de 569.2 kN, lo que se puede comparar con el nivel de la pila 4 (10.8%) de idénticas dimensiones y sin fábrica en los vanos adyacentes. Por su parte, la fábrica recoge el 10.5% del cortante total al incluir las condiciones de rozamiento indicadas.

Cuando se analizan los niveles un canto por debajo de las anteriores se observa una reducción del cortante en el pilar hasta 189.9 kN (aprox. 20% del total). Siendo la fábrica la que transmite la diferencia del cortante en esa altura y transformándose en el elemento más cargado al asumir más del 50% del cortante total.

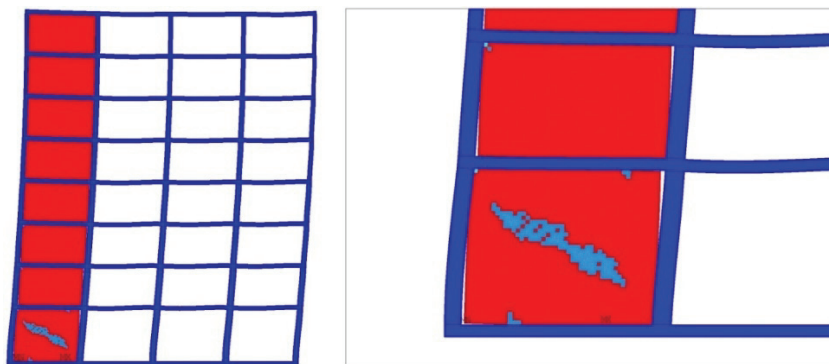
Figura 27

El mismo cálculo se ha repetido para la segunda estructura. Al ser más flexible la fisuración se alcanza con un valor del desplazamiento relativo de la primera planta de 6.3 mm (Figura 27), superior al ejemplo anterior.

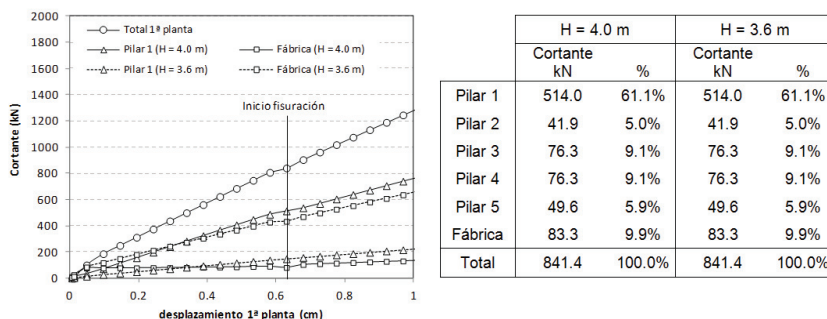
Figura 28

Sin embargo, como la condición impuesta en ambos casos se refiere al comienzo de la fisuración los valores alcanzados en el cortante en los puntos seleccionados no son muy diferentes (Figura 28). De manera porcentual el pilar más solicitado se lleva por encima del 60% del cortante total mientras que la fábrica transmite un 10% en su unión con la viga de primera planta.

Cuando se analizan estos mismos cortantes a una altura un canto inferior a la unión viga-pilar se observa que el pilar reduce el nivel hasta aproximadamente el 18% del total (pasa de 514 kN hasta 149 kN) y la fábrica eleva su valor hasta algo más del 50%. Todos estos valores son similares a los obtenidos en el primer ejemplo.

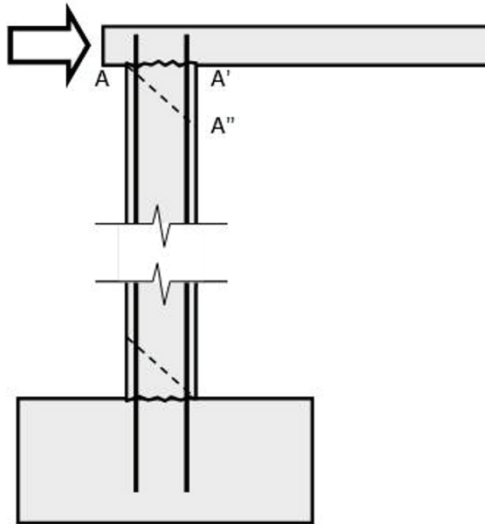
Figura 29

Se analizan las dos formas de fallo del pilar descritas en los apartados precedentes, la correspondiente al deslizamiento de la junta constructiva entre los pilares y las vigas o losas de forjado (sección A-A' de la Figura 29) y la rotura convencional por agotamiento a tracción del alma, siguiendo el plano inclinado A-A'' de la misma figura.

La resistencia a cortante por rotura a tracción del hormigón del alma cuando no se considera la armadura transversal ya ha sido calculada en el apartado nº 4 precedente, obteniéndose un valor de 182.5 kN, esto es, aproximadamente la cuarta parte de la resistencia de la junta constructiva.

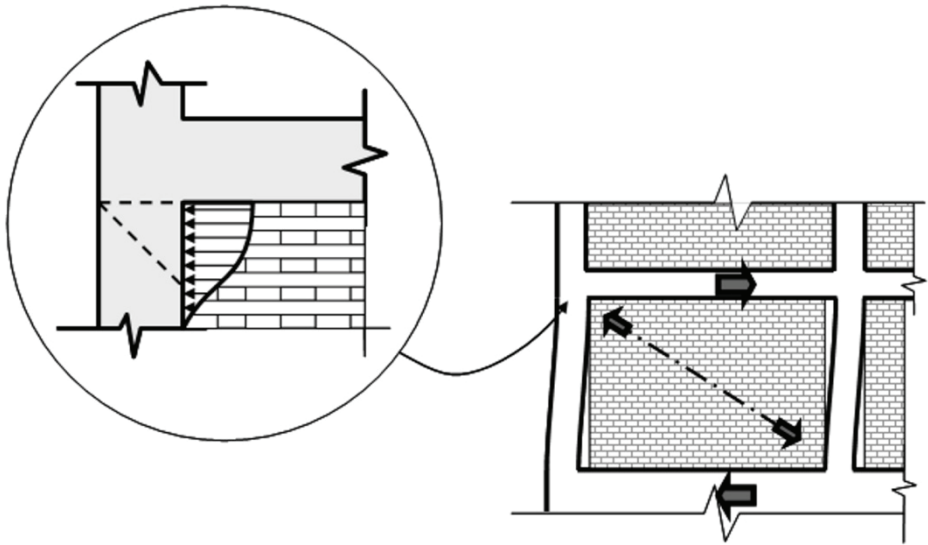
Figura 30

3. Concentración de las presiones en cabeza del pilar. Si las bielas que forma la fábrica concentran su empuje en la cabeza del pilar los valores del cortante a considerar en las comprobaciones de la junta son muy superiores a los que realmente solicitan al pilar en la formulación convencional (Figura 30).

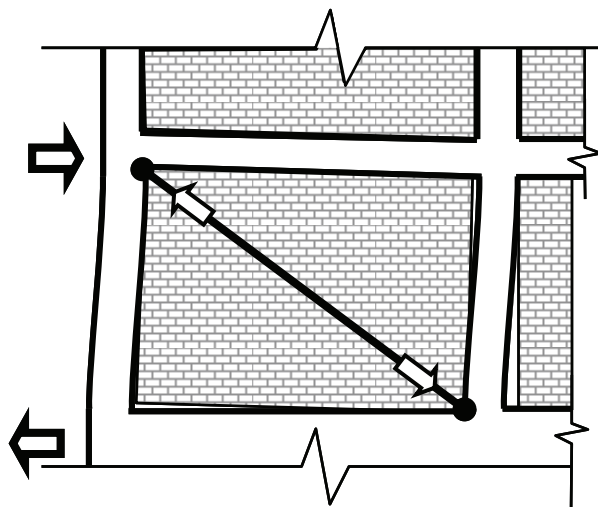
Figura 31

3. El análisis ante acciones horizontales demuestra que se pueden producir redistribuciones importantes de las cargas gravitatorias previas a la rotura de la fábrica, hasta el punto de llegar a cambiar el signo de los axiles en los pilares que enmarcan el paño. En definitiva, la fábrica actúa conforme

al modelo convencional de biela comprimida, biela que introduce en el nudo superior una componente vertical de sentido ascendente y valor incluso superior a las cargas gravitatorias que descienden por el pilar (Figura 31). Conforme a la teoría clásica ello limitaría la resistencia a cortante de la junta entre pilar y viga a la capacidad, muy reducida, que puedan aportar las armaduras en un mecanismo de pasador. La capacidad del propio pilar a cortante se limitaría a la que pueda aportar la armadura transversal (aportación nula en los edificios anteriores a los años 80).
