VIII Simposio Nacional sobre Taludes y Laderas Inestables  
Palma de Mallorca, Junio 2013  
E. Alonso, J. Corominas y M. Hürlimann (Eds.)  
CIMNE, Barcelona, 2013

## **DETERMINACIÓN DE MECANISMOS DE DESLIZAMIENTOS EN AREAS URBANIZADAS DE LA SIERRA DE LAS APRETADERAS, TÉRMINO DE ALCUZCUZ, BENAHAVÍS, MÁLAGA.**

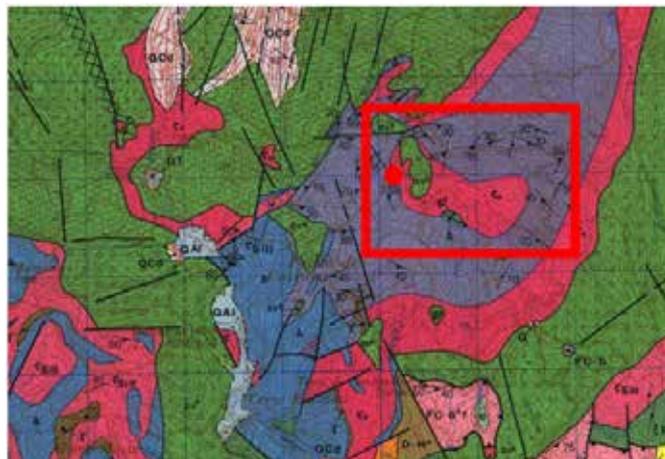
Figura 1. Detalle hoja 1065 Marbella de la serie 2° Magna del Instituto Geológico y Minero de España sobre la que se ha realizado una fotointerpretación regional. En cuadrado rojo se señalan los materiales geológicos de interés para el deslizamiento estudiado. En punto rojo localización aproximada del deslizamiento estudiado.

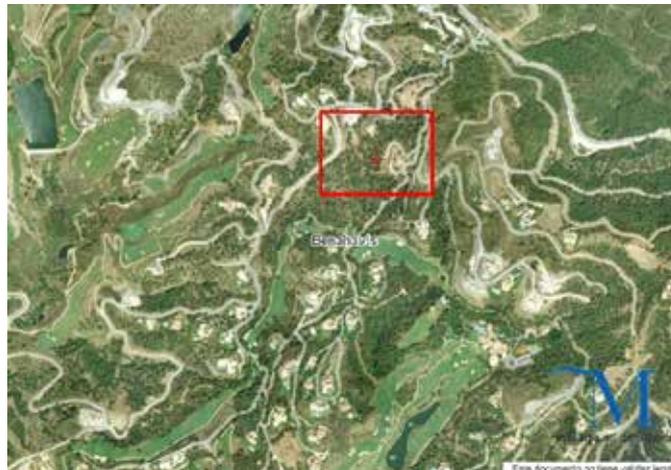
Figura 3 . Situación del área de estudio, mostrando la margen izquierda del Guadalmina y la complejidad topográfica manifestada en los viales, cuyo trazado se adapta al terreno.
