IL BATTISTERO DI SAN GIOVANNI IN PISA

Squeglia N.*, Bevilacqua M. G.**, Ficocelli M.L.***

SOMMARIO

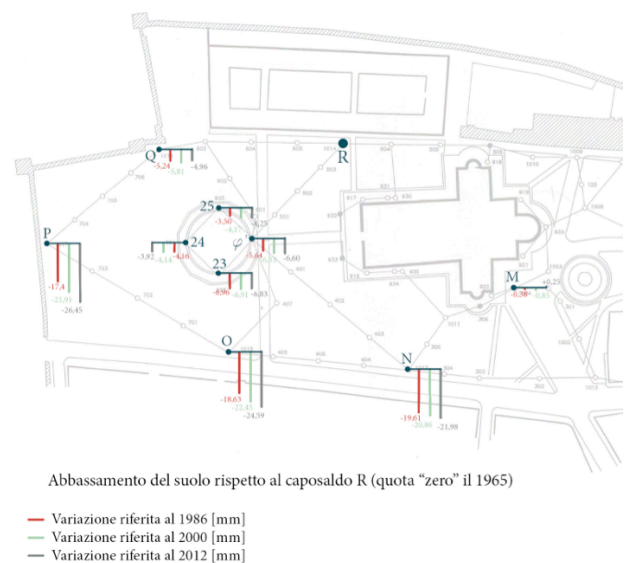
Figura 3 – Il Battistero di San Giovanni: sezione E-W

I movimenti del Battistero sono stati registrati grazie alla presenza di quattro capisaldi posti sulle soglie dei quattro portali, in corrispondenza dei punti cardinali. I movimenti altimetrici della Piazza nella porzione circostante il Battistero sono stati analizzati prendendo come riferimento un punto installato sul prato situato a nord del Battistero stesso (punto R, fig. 3).

L'elaborazione dei dati permette di affermare che il Battistero sta compiendo un movimento di rototraslazione intorno ad un asse in direzione Nord-Est Sud-Ovest. La figura 4 mostra qualitativamente la progressione dei movimenti della Piazza e del Battistero.

Per quanto riguarda la superficie della Piazza, la porzione posta a Sud-Ovest del Battistero sta cedendo di una quantità maggiore rispetto a quella a Nord-Est. Il movimento non coincide con la rotazione osservata per il Battistero, pertanto non è possibile affermare che il movimento del Battistero sia dovuto a un mero trasferimento dei movimenti della piazza alla struttura, ma che vi sia in atto una più complessa deformazione.

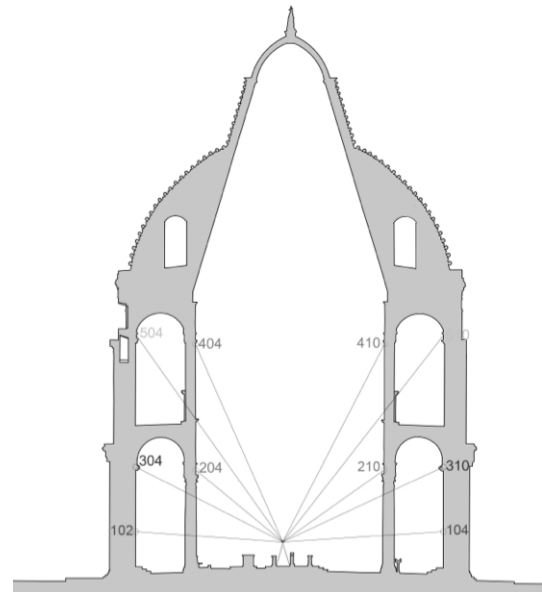
Figura 5 – Schema di installazione dei prismi ottici sulla sezione verticale

Nel dicembre 2013 sono stati installati 52 prismi ottici per la misura dei movimenti di alcuni punti della struttura (figg. 5 e 6) e 8 fessurimetri sulla lesione più importante, presente in corrispondenza della prima galleria del

Il monitoraggio con prismi ottici è stato eseguito con la procedura della celerimensura elettronica automatica, eseguendo più letture per ogni misura. La procedura del rilievo prevede il posizionamento della stazione totale circa al centro del fonte battesimale (fig. 5). Le caratteristiche tecniche dello strumento impiegato e le condizioni ambientali particolarmente favorevoli hanno permesso di ottenere un'accuratezza della misura dello spostamento di circa 0,2 mm.

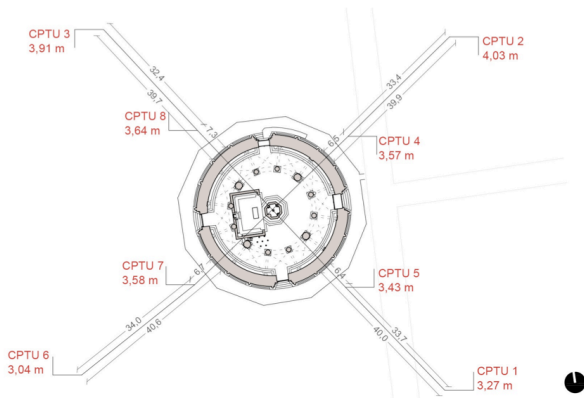
Figura 14 – Pianta delle verticali indagate

sono state spinte alla profondità di venti metri ed una è stata portata alla profondità di quaranta metri per poter eseguire contestualmente delle misure di velocità delle onde di taglio. Oltre all'esecuzione delle prove penetrometriche, sono stati eseguiti quattro sondaggi geotecnici a carotaggio continuo con il prelievo di undici campioni indisturbati e con l'installazione di quattro piezometri tipo Casagrande (fig. 14).

Le prove hanno confermato la similitudine del sottosuolo in prossimità del Battistero con quanto già noto dagli studi sulla Torre (Viggiani C. e Pepe, 2005), pertanto lo studio è stato concentrato sulla ricostruzione della geometria del sottosuolo. Da questo punto di vista le prove CPTU consentirebbero di avere informazioni dettagliate che tuttavia in questo caso non è possibile ottenere. Infatti, le consuete correlazioni empiriche (NCHRP, 2007) che di solito permettono di ottenere informazioni sul tipo di terreno, in questo caso appaiono inappropriate in quanto sottostimano la granulometria del materiale. La stratigrafia desunta dalle sole prove penetrometriche presenterebbe una grande quantità di strati argillosi che nella realtà – dai sondaggi – non sono presenti. Il problema di interpretazione delle prove CPTU è stato già rilevato in (Lo Presti et al., 2016) in corrispondenza di materiali che si presentano poco uniformi e con una bassa resistenza alla punta. Nella stessa sede è stata proposta una correzione alle correlazioni per ottenere un'interpretazione più realistica dei risultati. La correzione è stata utilizzata con successo anche in questo caso, ottenendo risultati soddisfacenti. Allo stato attuale delle conoscenze e delle analisi effettuate, non sono emerse criticità legate all'interazione tra terreno e struttura.

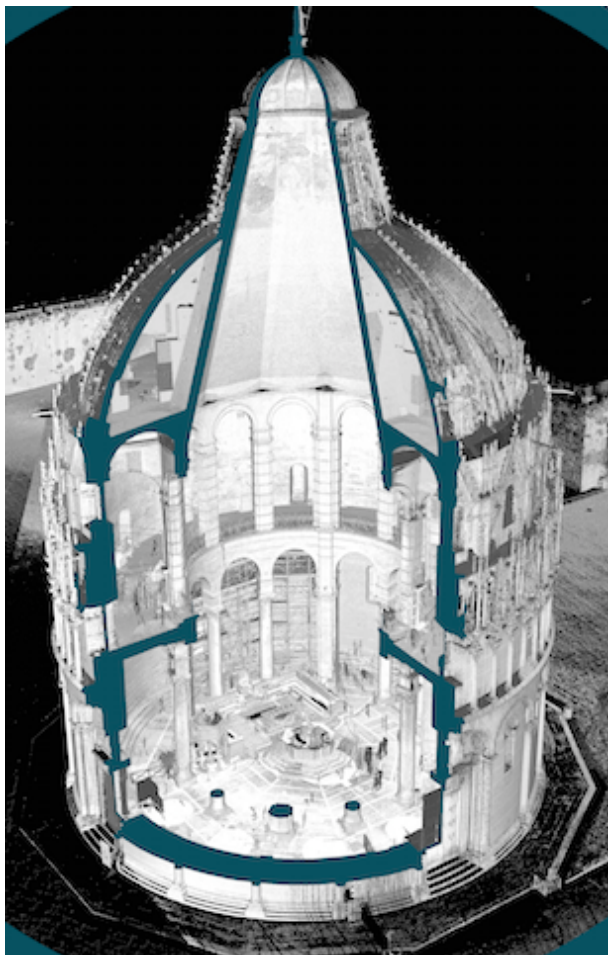
Figura 15 – True view del rilievo effettuato con il laser scanner

rappresentazioni della struttura (scala 1:50) e per poter rappresentare il quadro fessurativo. Quest'ultima attività è appena iniziata, pertanto non vi sono risultati, mentre il rilievo geometrico ha permesso di argomentare meglio e, forse, chiarire alcuni lati poco chiari delle fasi costruttive realizzate nel XIV secolo. È il caso di sottolineare che il rilievo mediante laser scanner non ha avuto l'obiettivo di rappresentare le decorazioni esterne, pertanto queste sono presenti, ma con una definizione ed un dettaglio insufficienti alla loro rappresentazione grafica.

Nel proseguimento delle attività è previsto che vengano compiuti dei saggi nella muratura, che permettano di stabilire il materiale di cui è costituito il sodo murario e che chiariscano i numerosi dubbi che si hanno riguardo alle fasi costruttive del Battistero. A tale proposito è opportuno che sia eseguito un rilievo strutturale. Il completamento del rilievo tridimensionale, definendolo in una scala 1:50 e integrandolo con una campagna fotografica, porterà alla rappresentazione di un quadro fessurativo e alla localizzazione di tessiture murarie diverse che attestino differenti epoche di edificazione.
