# RUTA DE CIRCUNVALACIÓN A LA CIUDAD DE BAHÍA BLANCA. EVALUACIÓN DEL DETERIORO DEL PAVIMENTO DE HORMIGÓN.

C. Priano<sup>1</sup>, S. Marfil<sup>2</sup>, L. Señas<sup>3</sup>

## RESUMEN

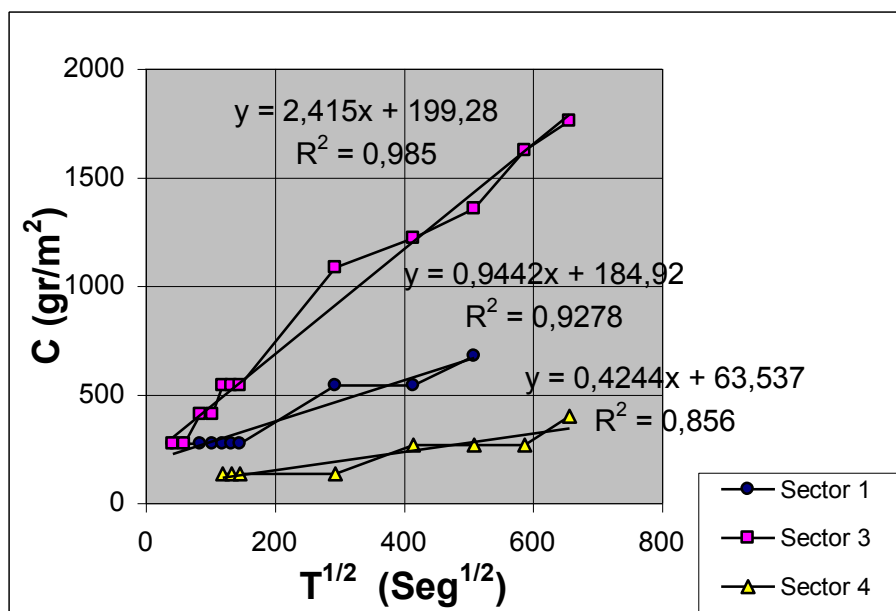
Figura 3. Velocidad de Succión Capilar

La velocidad de succión capilar del hormigón, para cada una de las muestras, se calculó como la pendiente de la recta obtenida mediante ajuste por cuadrados mínimos de la serie de puntos correspondientes al intervalo de tiempo comprendido entre 0,1 C y 0,9 C. Las gráficas de cada uno de los testigos se pueden observar en la figura 3.

El testigo del sector 3 presentaba una fisura en la cara de absorción que podría explicar el elevado valor de velocidad y capacidad de succión capilar en comparación a los otros dos testigos ensayados.
