A RECUPERAÇÃO DAS FACHADAS DO EDIFÍCIO DO IRB, MONUMENTO DA ARQUITETURA MODERNISTA BRASILEIRA, NO RIO DE JANEIRO

1) Lacerda, A.M.C., 2) D´Affonseca, S.P.

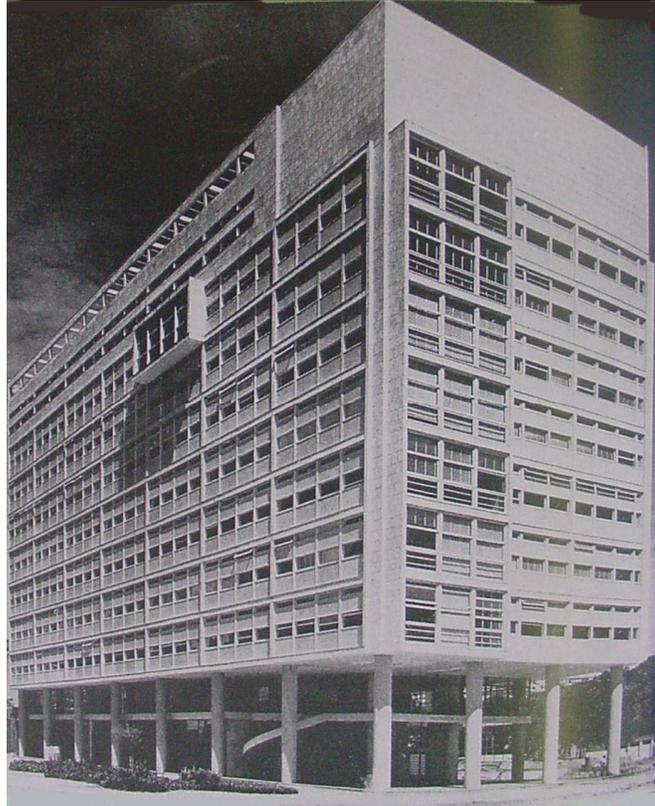
Foto 1 - Vista do volume do IRB, sólido geométrico sobre pilotis

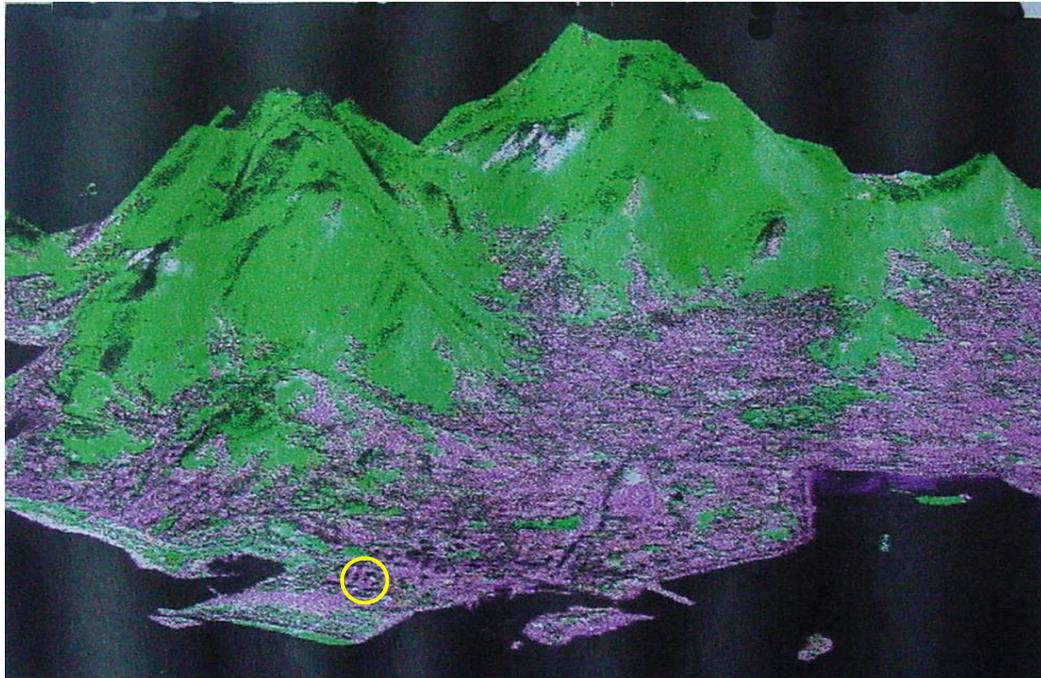
Utilizando-se os dados do estudo, verifica-se que as temperaturas máxima e mínima do ar subiram, devido às ilhas de calor, para 41°C máxima e 28°C de mínima, em relação aos valores de 39,1°C e 10,2 °C de temperaturas máxima e mínima absolutas, levantados para a cidade como um todo. Há um acréscimo de 2°C na temperatura máxima e um aumento da amplitude térmica diária de 5°C para 13°C.

Figura 2 - Modelo tridimensional da cidade do Rio de Janeiro, mostrando as ilhas de calor e a localização aproximada do IRB.

Mais preocupante do que o aumento da temperatura é o aumento da amplitude térmica diária, porque significa que num mesmo dia as fachadas estão sujeitas a uma variação de temperatura de 13°C, um fator que, provavelmente, pode ser responsável pela dilatação e contração dos materiais e pelo colapso das argamassas, provocando o descolamento.

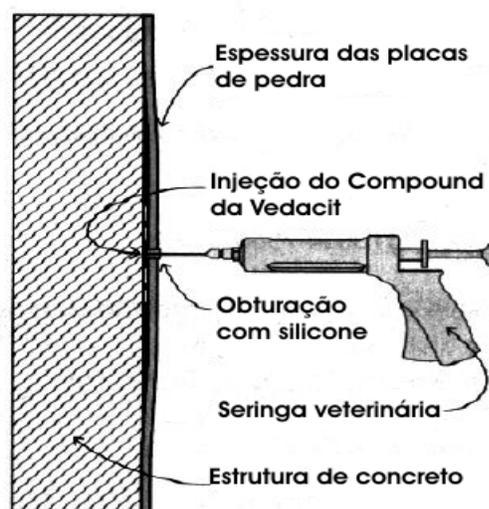
Foto 11 - Método de injeção (imagem Vedacit)

técnica de aplicação foi deficiente por problemas de mão de obra. Após a injeção de resina e antes da catalização do produto injetado, procedeu-se ao aparafusamento das placas. A profundidade insuficiente da furação prejudicou o teste da pasta de obturação, que foi realizado, posteriormente, em laboratório.
