## **ARQUITECTURA COLONIAL EN CORRIENTES. LA RESTAURACIÓN DE LA CASA DEL CACIQUE GÜERÍ – MHN EN LA LOCALIDAD DE ITATÍ.**

**SÁNCHEZ NEGRETTE A.**

## **LA RESTAURACIÓN DE LA CASA DEL CACIQUE GÜERÍ – MHN.**

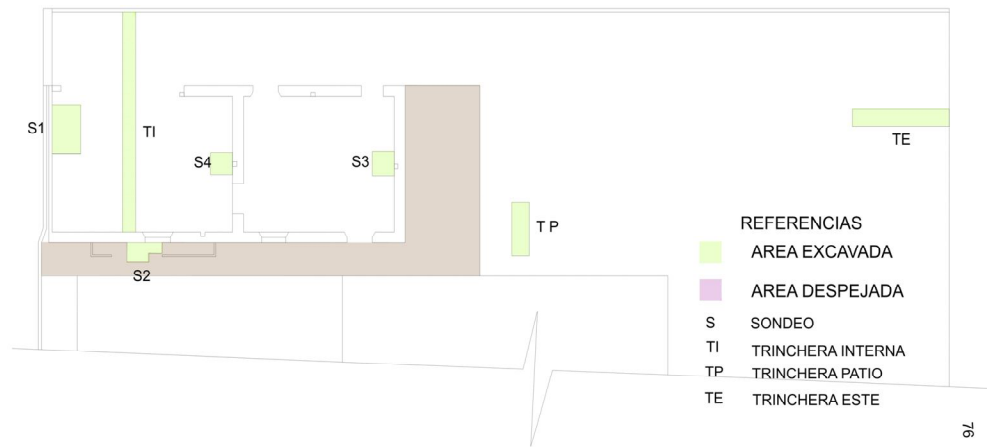
### Propuesta de Excavación- Lic. Juan I. Mujica- Obra de Restauración Casa Güerí

Estos se prevén de 1 metro por 1 metro, con una profundidad que permita establecer profundidad y características de los cimientos como parte del sistema constructivo de la misma. También permitirán establecer sucesión de pisos, características de los cimientos y profundidad en que se encontraban instalados los horcones, identificaremos superposición de pisos, determinación de cimientos en paredes de divisiones internas y características de los mismos.

En el exterior de la vivienda también se prevén sondeos para determinar y analizar sucesión de pisos, características de los cimientos en la abertura y profanidad del implantado del horcón como para determinar si la vivienda no continuaba en tiempos anteriores.
