CAUSAS DEL DETERIORO PREMATURO DE PAVIMENTOS DE HORMIGÓN DE LA CIUDAD DE BAHÍA BLANCA Y RUTAS DE ACCESO. SU RELACIÓN CON LA FRANJA CAPILAR

Centro de Geología Aplicada, Agua
y Medio Ambiente (CGAMA)

P. Pérez Marfil, E. Bauer, L. Lescano, G. Pera Vallejos, C. Priano, J. J. Berezosky, C. Lexow, S. Marfil*

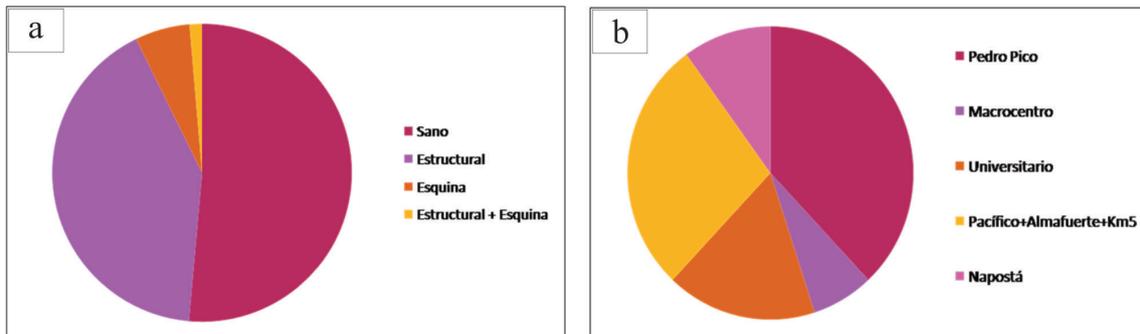
Figura 2.a. Distribución de las placas de hormigón relevadas por barrios

El 48,1 % de las losas relevadas presenta deterioro, por lo que es necesario un reemplazo total en un 14 % de los casos. El 46,8 % de las losas dañadas presentan fallas estructurales (40,8 % fisuras longitudinales y transversales, el 6 % fisuras en esquina y en el 1,3 % de los casos se observaron ambas) (figura 2.a.). Es frecuente observar fisuras por retracción y lavado superficial en las placas que tienen agregado grueso de mayor tamaño y,

Si bien solo el 18,7 % de los pavimentos del área total relevada son de hormigón, esta distribución es heterogénea según los barrios. En el microcentro la totalidad del pavimento es flexible. El macrocentro y los barrios Universitario, Pacífico, Almafuerte y Km 5 tienen entre el 8 % y 13 % de hormigón, mientras que el barrio Pedro Pico y Napostá, el 42 % y 38 % respectivamente (figura 2.b.).

Los pavimentos que mejor estado presentan son los del barrio Napostá (56 % sanos) y los más deteriorados son los del barrio Universitario (53 % dañado). La causa de falla en todos los casos es estructural. El 14 % en promedio necesita reemplazo debido al avanzado estado de deterioro (entre 4,8 % para el barrio Napostá y 10 % en el macrocentro).

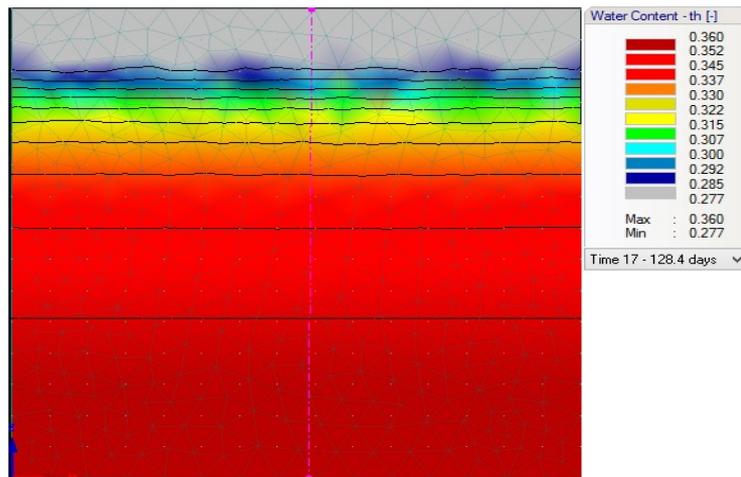
Figura 4. Perfil de humedad volumétrica de la ZNS

El código HYDRUS 2D/3D arroja perfiles de humedad de la ZNS donde las diferencias sustantivas se observan en los niveles superiores (menores a 30 cm) (figura 4), aunque en términos relativos las tendencias de desecamiento y humectación son reproducidas correlativamente a los períodos secos (mayor evapotranspiración) y húmedos (precipitaciones), respectivamente. A mayor profundidad, en la medida que se aproxima al nivel freático, el contenido medio de humedad se mantiene más o menos constante. La franja capilar se moviliza masivamente junto a las fluctuaciones del nivel freático tal como se describieron en trabajos anteriores (Lexow y Bonorino, 2005; Lexow, 2010).

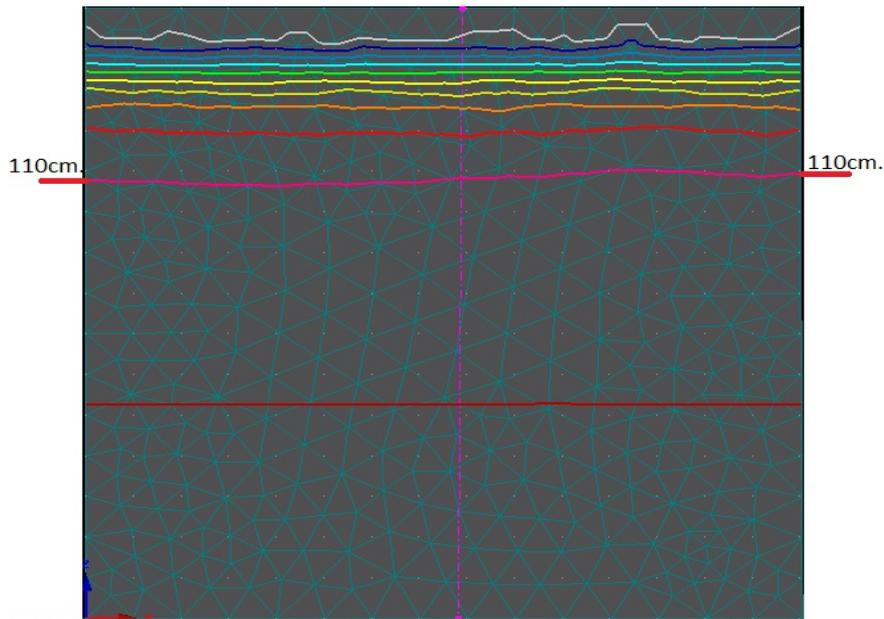
Figura 6. Altura de la franja capilar

Con el valor de $h_a = -200$ cm y a partir de los valores de la curva de retención (figura 5) se determinó el valor de humedad correspondiente (0,344). Este último luego se ubica dentro del perfil de humedad del suelo determinándose una altura desde la base de 110 cm (figura 6).
