## PUENTE CARRETERO SOBRE EL ARROYO LEYES: 69 AÑOS DE SERVICIO E HISTORIA

Para evaluar su estado actual se realizó una inspección visual y ensayos no destructivos consistentes en: determinación del avance del frente de carbonatación e índice esclerométrico en los cordones laterales correspondientes al tablero.

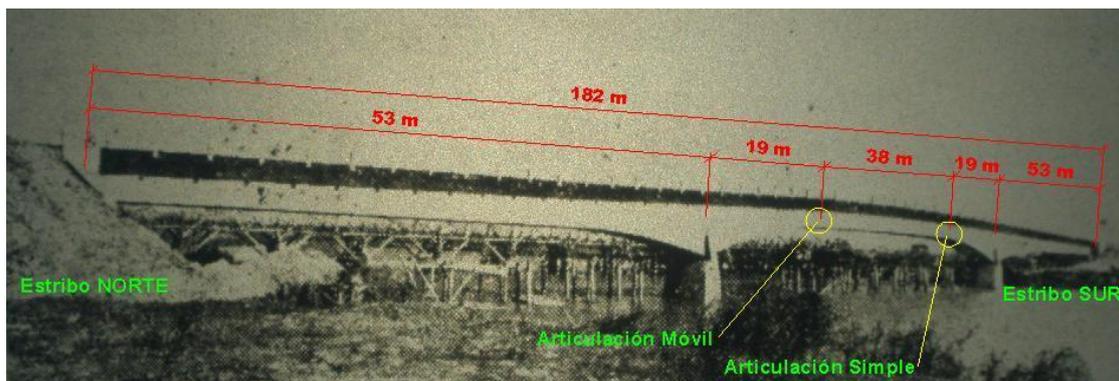
Imagen 3. Vista de la obra al inaugurarse.

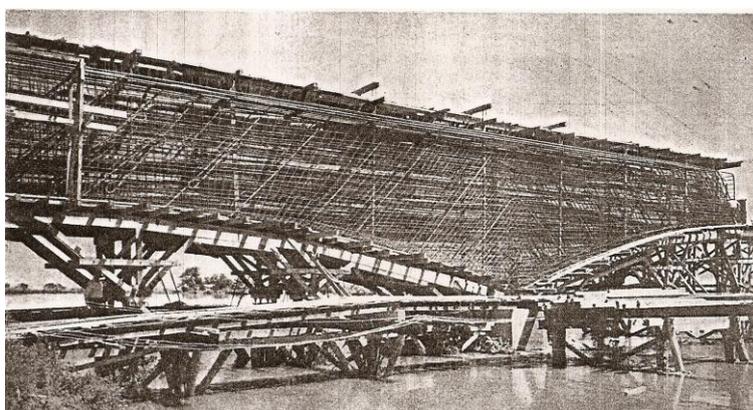
Imagen 4. Vista de las armaduras y el puente de servicio.

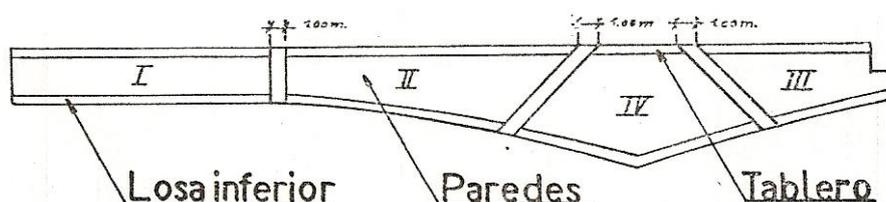
Para el hormigonado de los tramos extremos, cada viga principal se subdividió en cuatro secciones (**Figura 1**), separadas entre sí por tres espacios vacíos, los que se mantuvieron el tiempo suficiente para reducir el peligro de fisuras por contracción por fragüe y por asentamientos desiguales de la cimbra.

Figura 1. Secciones de hormigonado.

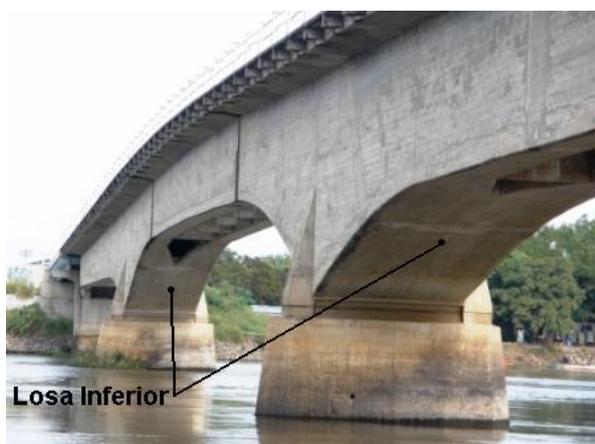
En ambos lados de los pilares fue menester adoptar entre las vigas principales una losa inferior de compresión con espesores que varían entre 30 y 40cm, mientras el tablero en esa zona pudo reducirse de 16 a 14cm, lo suficiente para soportar las cargas móviles (**Imagen 5**).

Imagen 5. Losas inferiores.

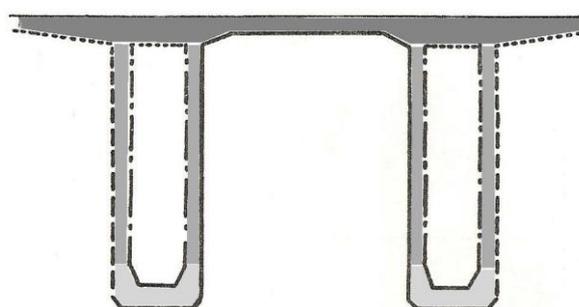
Cada una de las secciones antes mencionadas fueron subdivididas en otras tres partes (en sentido transversal al puente). Dichas subdivisiones son: (1) Losa inferior de las vigas huecas, (2) Paredes de las vigas huecas y (3) Tablero. (**Figura 2**)

Figura 2. Sección transversal del puente.

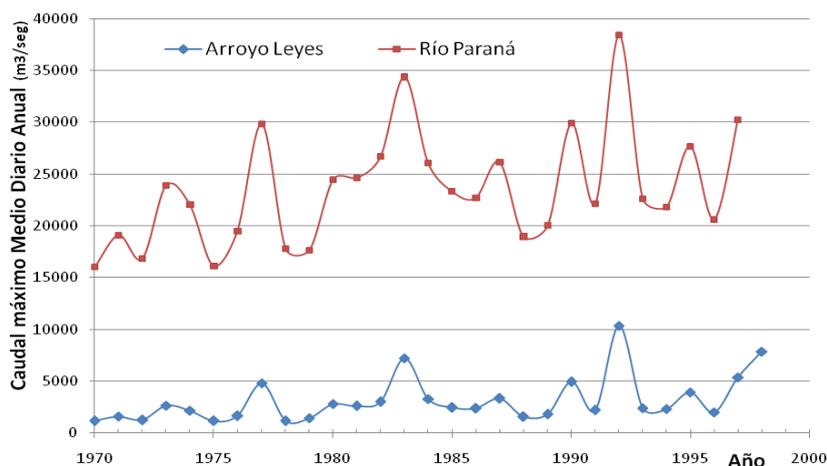
El puente carretero sobre el arroyo Leyes se encuentra emplazado sobre el arroyo homónimo. El mismo recibe aportes fundamentalmente del río Paraná copiando casi en forma exacta las variaciones de caudales de este último (**Figura 3**).

**Figura 3.** Crecidas registradas en el período 1970 - 1998.

Las erosiones de las márgenes del arroyo Leyes se dan en forma continua con cada crecida del río Paraná. En este aspecto, la crecida de 1982-1983 modificó marcadamente la morfología del arroyo, cuyas características se mantienen hasta la actualidad. Esta crecida aumentó el ancho medio general del curso alrededor de un 20 % y sus caudales a nivel de desborde en aproximadamente 40 % [2].
