## **RECUPERACIÓN EDILICIA INTEGRAL, RESTAURACIÓN Y PUESTA EN VALOR ARQUITECTÓNICO DE LA BASÍLICA DE GUADALUPE DE LA CIUDAD DE SANTA FE. RECALCE DE CIMIENTOS Y REFUERZOS DE MUROS**

El presente trabajo refleja la combinación de una experiencia de obra, cimentada en investigaciones de campo, y corresponde a la intervención en un edificio con patología estructural severa.-

La Basílica de Guadalupe ubicada en Santa Fe (ciudad), posee estilo neogótico bajo, construida en 1905, en mampostería de ladrillos desde las cimentaciones. Con una planimetría en forma de cruz de aproximadamente 2.200 m<sup>2</sup> (nave central y dos laterales). Posee cubiertas combinadas de chapas sobre estructura de hierro y losas de bovedilla apoyadas en muros. La carga muerta estimada para transferir a las bases es aproximadamente de 8.600 toneladas.-

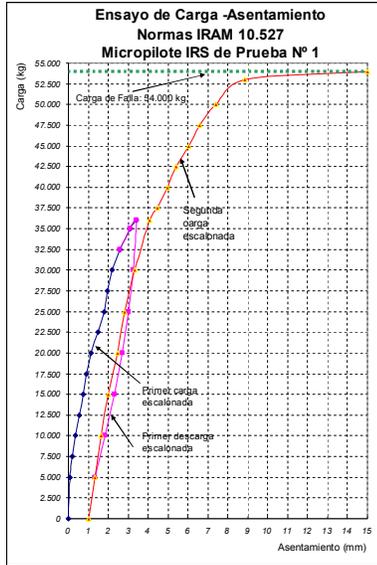
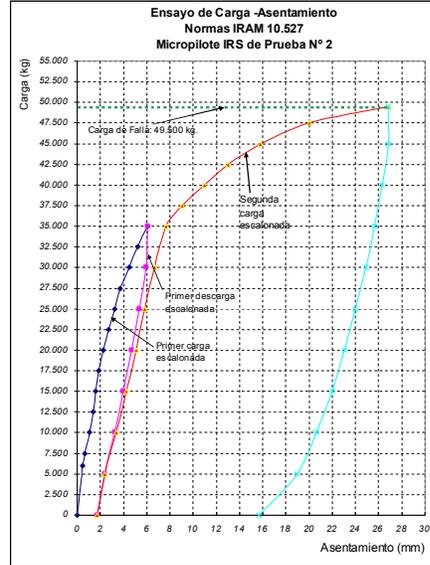
**Ensayos de MP IRS (1° y 2°). Gráficas Carga- Asentamiento**

Resumen de resultados de ensayos a MP IRS							
Ensayo N°	Longitud MP IRS	Volumen de inyección	Duración ensayo	Presión de inyección	Asentamiento en carga de servicio	Asentamiento en descarga	Carga límite de rotura (ton)

(m)	(litros)	(minutos)	(kg/cm <sup>2</sup> )	35 ton. (mm)	(mm)	H
A	B	C	D	E	F	G	H
1	14,90	256	462	8 a 10 kg/cm <sup>2</sup>	3,11	1,01	54
2	15,00	257	478	8 a 12 kg/cm <sup>2</sup>	6,07	1,74	49,5
3	15,35	479	551	4 kg/cm <sup>2</sup>	3,82	1,22	52,28
