## VII Jornada "Técnicas de Restauración y Conservación del Patrimonio"

# INTERVENCIONES RECIENTES EN EDIFICIOS DE VALOR PATRIMONIAL EN EL AMBITO DE LA UNIVERSIDAD NACIONAL DE LA PLATA - EL CASO DEL EDIFICIO DEL MUSEO DE CIENCIAS NATURALES DE LA PLATA

**Amor, M.C.**

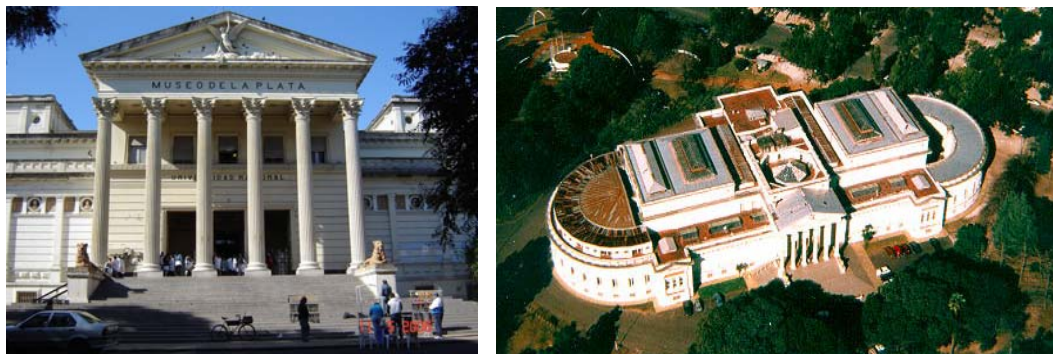
**Fotografía 2 / 3. Edificio Museo de Cs. Naturales**

La envolvente arquitectónica presenta claros signos de daño de sus componentes (cubiertas, lucernarios, bovedillas, paramentos verticales, revoques, cornisas y ornamentos exteriores, carpinterías, elementos metálicos expuestos, elementos estructurales, etc), deterioro de las propiedades de los materiales y estructura original, que se traducen en un deficiente sistema de impermeabilización y protecciones hidrófugas y sistema de desagües pluviales, deterioro y disgregación de revoques y falta de funcionalidad de los elementos de protección de aberturas ( postigos, lucernarios, carpinterías, etc).

Dichas deficiencias convierten a la envolvente edilicia en un elemento en gran medida permeable que trae aparejado inconvenientes y nuevos deterioros hacia el interior del edificio: problemas de filtraciones por muros de carga, cubiertas y lucernarios con deterioros en los cielorrasos y pisos interiores; daños en paramentos y cerramientos exteriores correspondientes a las fachadas: fisuras, degradación y desprendimientos de revoques, elementos metálicos expuestos, proliferación de musgos, líquenes y vegetales en revoques exteriores a nivel de cornisas y ornamentos, con los consecuentes deterioros en los paramentos interiores; carpinterías faltantes, rotas y deterioradas, con riesgo para la

seguridad del edificio e ingreso de agua en locales de uso; anidamiento y proliferación de aves, con graves daños al edificio y a la salud de los ocupantes; rotura y deterioro de ornamentos con riesgo de caídas y peligro para la integridad de las personas y otros elementos componentes del edificio.

El sellado de la envolvente arquitectónica es una condición necesaria para revertir patologías que producen deterioros graves hacia el interior del edificio. Esta etapa tiene como objetivo la consolidación, impermeabilización, liberación de agregados y restauración de las fachadas (cornisas, ornamentos, molduras, hornacinas, restauro de murales exteriores, etc); tratamiento de cubiertas, impermeabilización de los solados exteriores, terrazas y patios interiores; eliminación de posibles vías de ingreso de agua hacia el interior del edificio; tratamiento para ahuyentamiento de aves, protección y pintura exterior completa, así como la recuperación del entorno del edificio correspondiente a estacionamientos y parquización. Comprende tratamiento de:

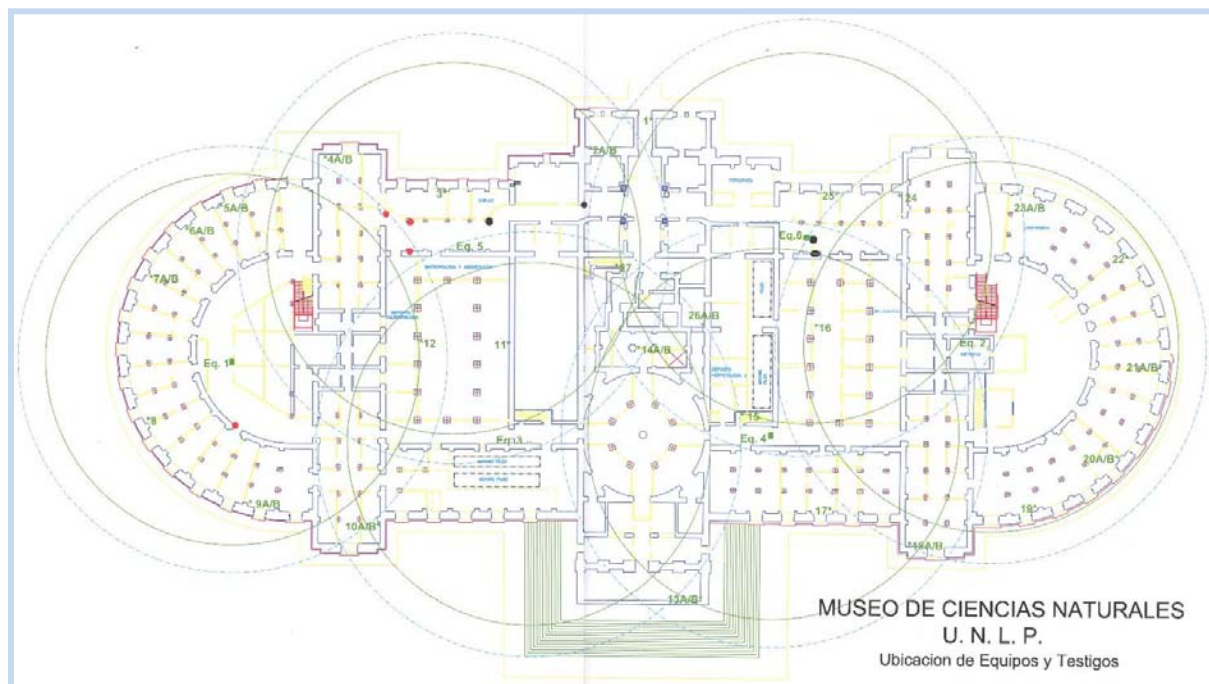
Figura 6. Ubicación de Equipos y testigos de medición

La intervención ha permitido reducir los niveles de humedad ascendente por cimientos y la protección de las paredes y pisos, para una superficie cubierta de planta de aproximadamente 6.100 m<sup>2</sup> (ver figura 6 y gráfico 1) y tiende a mejorar las condiciones de habitabilidad de gran parte de los locales del nivel de basamento: laboratorios y depósitos de colecciones de los departamentos científicos.
