Pavimentos - T 140

ESTUDIO DE LOSAS DE HORMIGÓN DE LA RUTA PROVINCIAL N 1, PROVINCIA DE CÓRDOBA

Estudio de losas de hormigón de la Ruta Provincial N°1, Provincia de Córdoba

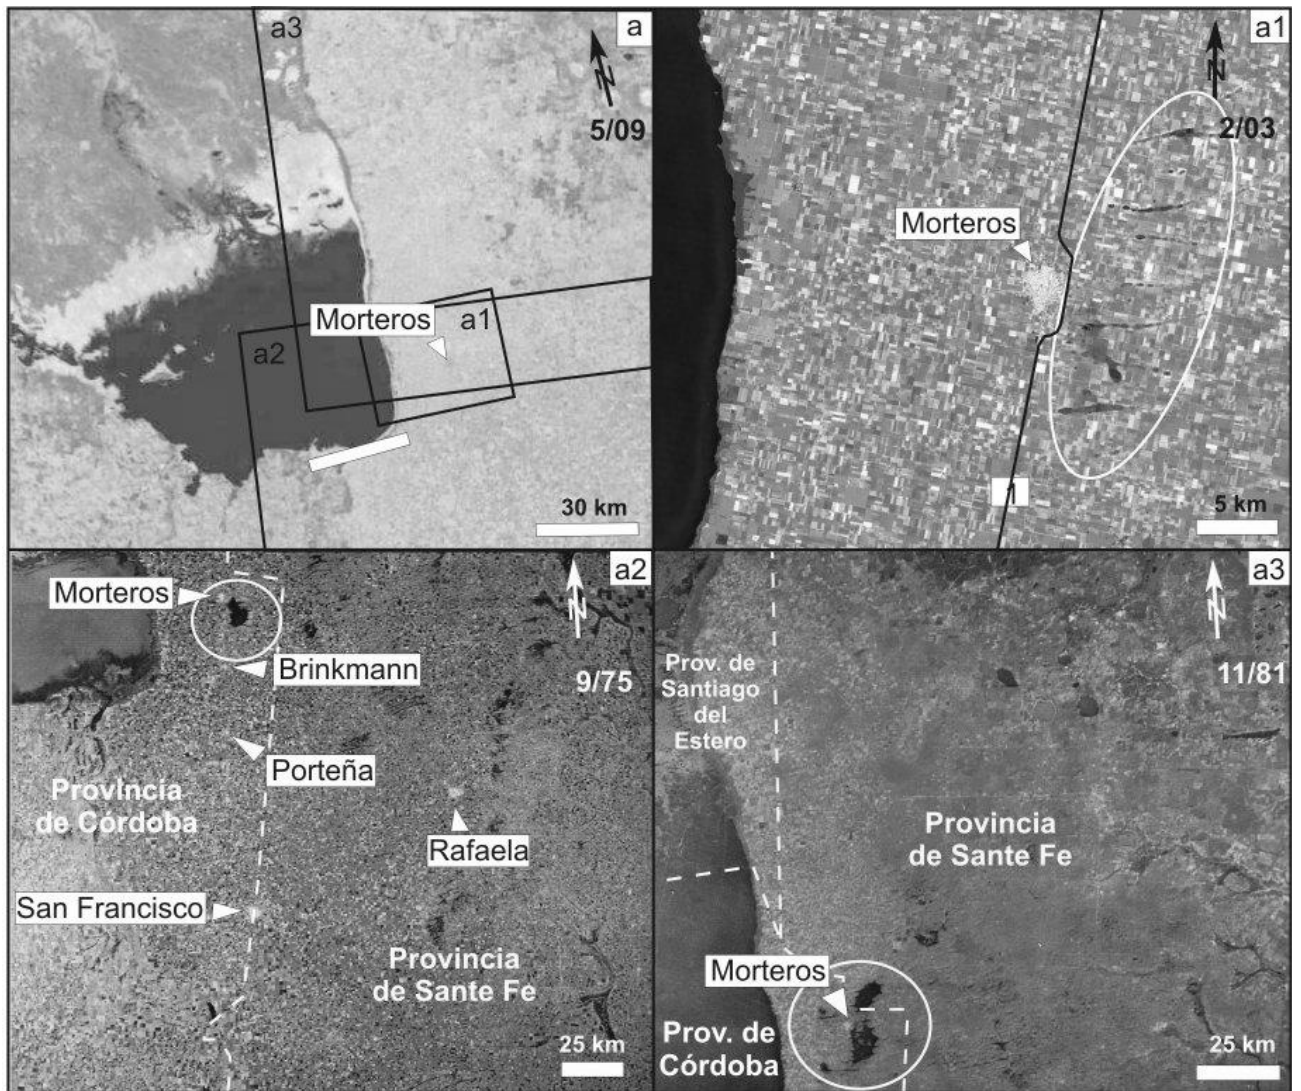
Al vincular los datos de precipitaciones anuales de la zona, extraídos de Piovano et al. (2002, Figura 5), con las imágenes satelitales del año 1975 y 1981, podemos ver que esas características geomorfológicas del terreno se convierten en sectores propensos al anegamiento en períodos de precipitaciones intensas. La imagen del año 1975 se correspondería con el inicio de un período de precipitaciones intensas así como la del 1981 que también correspondería a un período de intensa precipitación y consecuente anegamiento.

Figura 4.- Imágenes Satelitales de la Laguna Mar Chiquita. a) Imagen LANDSAT de mayo del 2009 (CONAE, Comisión Nacional de Actividades Espaciales). a1) Ciudad de Morteros. Pueden verse las paleo cañadas en dirección E-O de forma subparalelas muy cercanas a la ruta (círculo blanco). Imagen LANDSAT de febrero de 2003 (CONAE). a2) En épocas de intensa lluvia las cañadas y la zona deprimida asociada se inundan (se observa una mancha negra cerca de la ciudad de Morteros – círculo blanco). Imagen LANDSAT falso color compuesto de septiembre de 1975 (Atlas Total, 1982). a3) La zona anegada es mayor pero se localiza en los mismos sectores de cañadas y zonas deprimidas cercanos a la Localidad de Morteros y a la Ruta Provincial N° 1 (círculo blanco). Imagen LANDSAT falso color compuesto de noviembre de 1981 (Atlas Total, 1983).

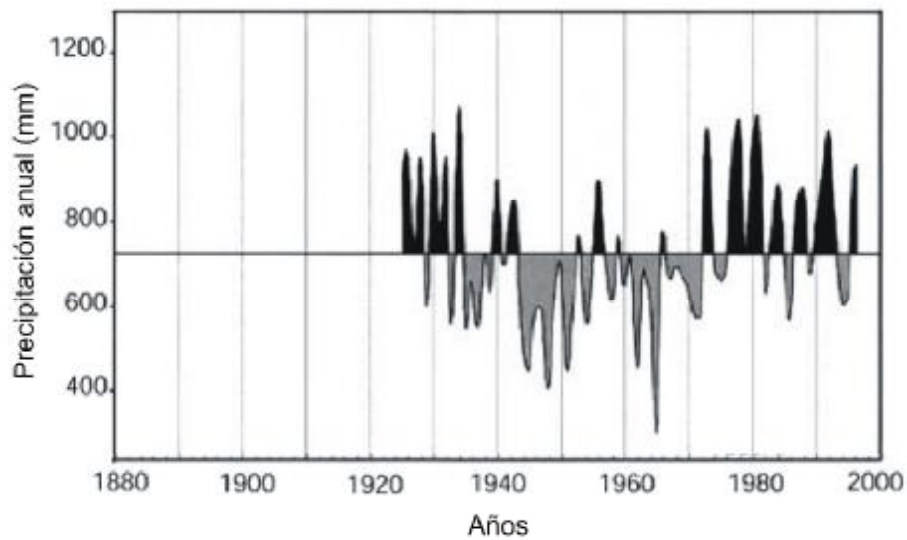
Figura 5.- Precipitaciones anuales (mm) en la zona de Mar Chiquita (Piovano et al. 2002). En gris se observan los valores más bajos que el promedio y en negro los valores mayores que el promedio.
