PROPUESTA DE REFUERZO DE UN EDIFICIO PATRIMONIAL DEL MINISTERIO DE SALUD DE LA NACIÓN

Gea, S.¹, Toledo, M.¹, Nallim, L.^{1,2}, Demergassi, C.³

RESUMEN

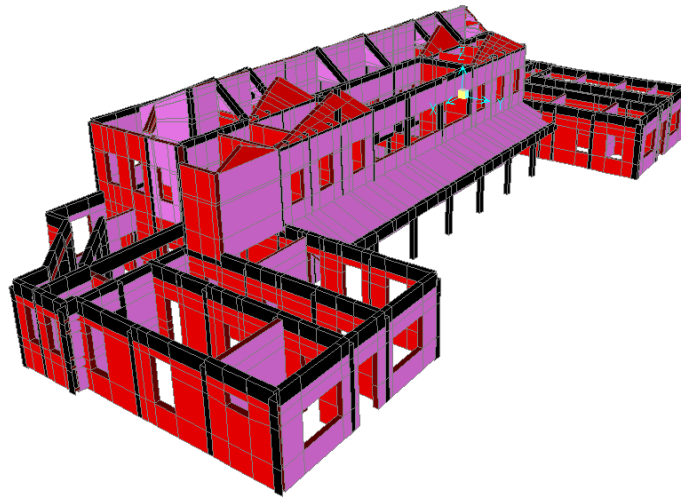
Figura 10. Modelo de elementos finitos

El modelo descrito en la sección 5 y que se muestra en la Figura 10, fue sometido a las cargas permanentes y de uso reglamentarias [9].

Para corroborar la hipótesis de daños detallada en la sección 5.3, se utilizó el modelo descrito en la sección 3, aplicando desplazamientos a la fundación [10].

Esta metodología permitió verificar dicha hipótesis de daños, reproduciendo numéricamente los patrones de fisuras observados, por ejemplo las de los muros que se muestran en la Figura 11.
