PATRIMONIO ARQUITECTÓNICO SOCIALMENTE SUSTENTABLE.

Arqs. Altuzarra C, Sansarricq K

Caso A: Teatro Dante Alighieri de Casilda, Santa Fe

Caso B: Palacio de los Tribunales Federales de Rosario, Santa Fe

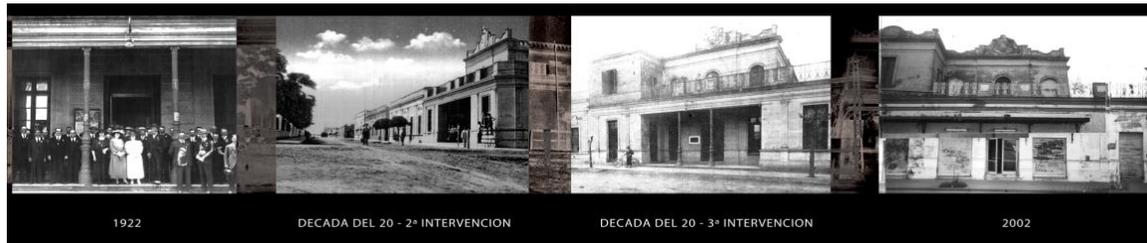
Otras adecuaciones fueron alterando la imagen original del edificio; como lo atestiguan los documentos firmados por Augusto Montanari en la década del treinta. La transformación en sala de cine provoca alteraciones en el edificio; aumento de altura de la cubierta, desplazamiento del escenario, supresión de sectores de palcos medios y altos, agregado de cuerpos formalmente no integrados, dejando innumerables huellas generatrices de procesos patológicos que fueron alterando el comportamiento físico del edificio.

Con el declinar de la actividad y posterior abandono el edificio sufre las mayores agresiones, la falta de mantenimiento lo ponen en riesgo de declararlo en ruina, se hacen necesarias algunas demoliciones no controladas por parte del propietario actual, que provocan la pérdida de locales complementarios de la sala.

Fotografía 1. Evolución del edificio del Teatro Dante Alighieri

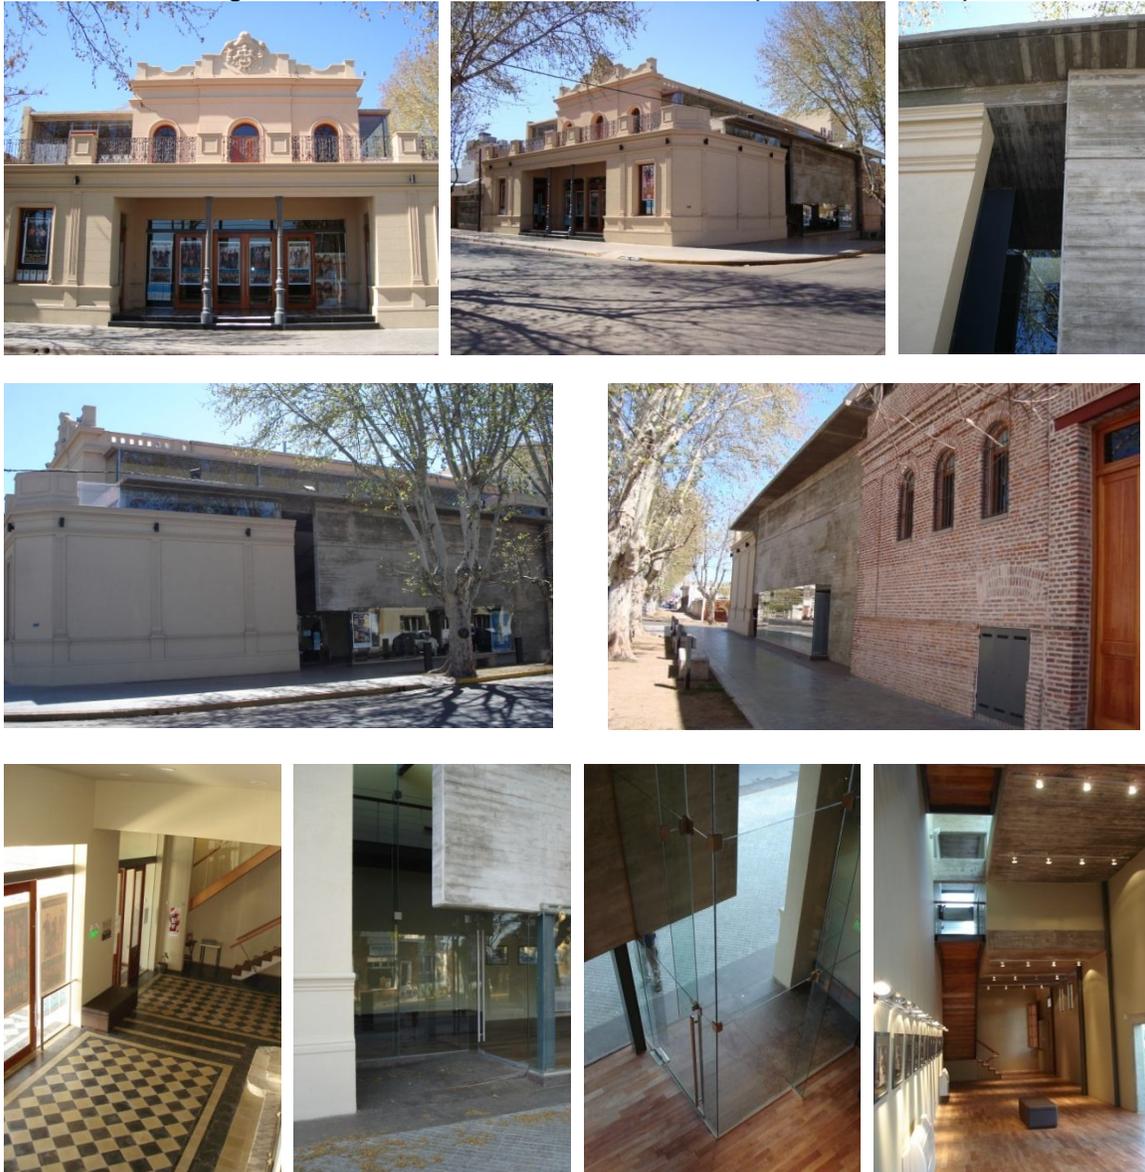
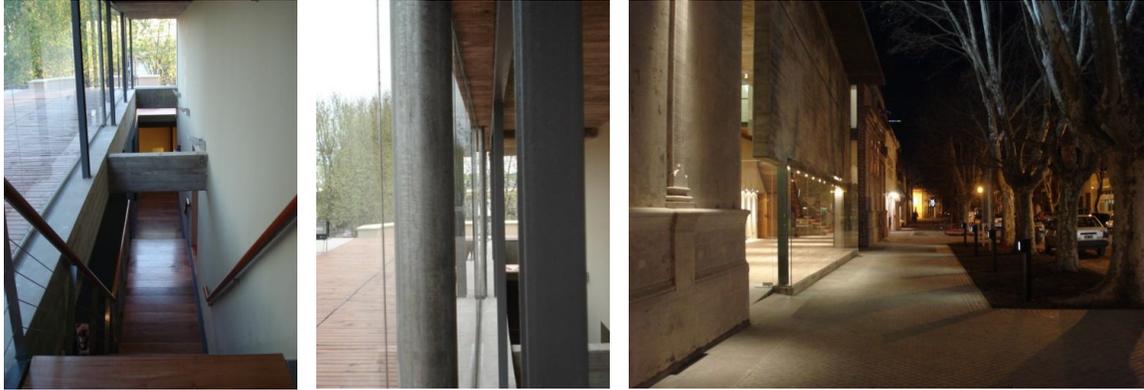
Fotografía 22 a 33. Recuperación del Teatro (Estado final, 2007)

Se realizaron técnicas de consolidación de los muros, generando el recrecido de cimientos por bataches, en aquellos puntos en donde se había perdido la capacidad de carga del suelo. El muro de fachada presentaba un desplome que decidió mantenerse ya que no comprometía su estabilidad. Se trataron las grietas mediante la restitución de trabas hiladas por hiladas y la colocación de grapas de planchuelas de acero inoxidable según correspondiera.

La tarea de restauración de las bovedillas significó rescatar técnicas tradicionales en desuso, con mano de obra poco calificada. Se plantillo el intradós de la bovedilla y se relevó la posición exacta de los perfiles como la colocación de los ladrillos. La pretendida recuperación de los perfiles metálicos originales no fue posible, dado el avanzado grado de corrosión que comprometía su sección estructural, se decidió el reemplazo por perfiles nuevos; la diversidad dimensional y deformación de los ladrillos obligó a su remplazo por nuevos, centrando el interés en la necesidad de mantener la autenticidad del mensaje.

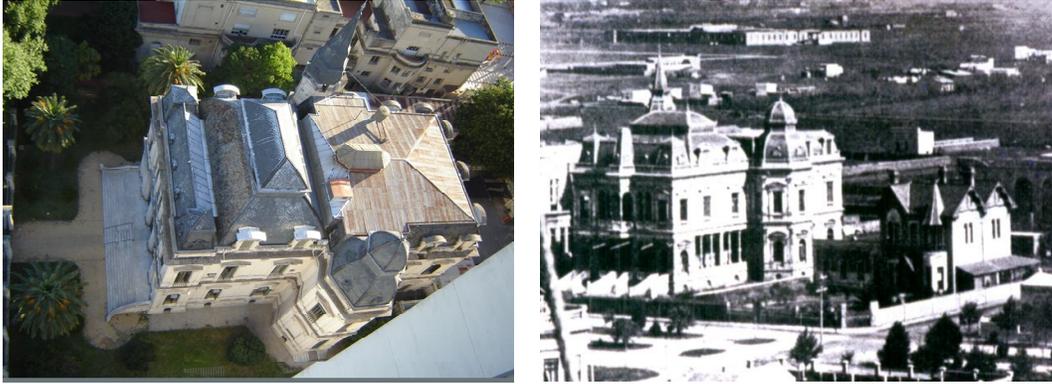
Fotografía 34. Vista aérea (Estado actual, 2007) F.35. Vista aérea (1900)

Foto aérea del estado actual (F.34), tomada desde el edificio Mentor en el año 2007; La fotografía (F.35), tomada desde un globo aerostático en las proximidades del 1900, muestra que el edificio, entonces mansión familiar, ha sufrido modificaciones. El Boulevard Oroño se presenta como paseo incipiente en su desarrollo futuro. La propiedad que aparece a la derecha del edificio, hoy no existe y en su lugar aparece el edificio Mentor. Comparando las dos fotografías, distinguimos diferencias importantes: En la fachada principal se observa un volumen saliente central semihexagonal, sobre el nivel del primer piso; en ese nivel una loggia definida por columnas sobre las que descargan arcos de medio punto, con remate en torre en forma de pirámide truncada de base cuadrangular que hoy no existe. El ingreso al edificio a través de tres escalinatas con barandas con balaustres, hoy unificadas por una escalinata central. En la fachada Norte, a nivel de planta baja se aprecia una galería con dinteles rectos entre columnas a filo exterior de fachada; actualmente dichos vacíos no existen y la fachada Norte aparece con todos sus paños ciegos.

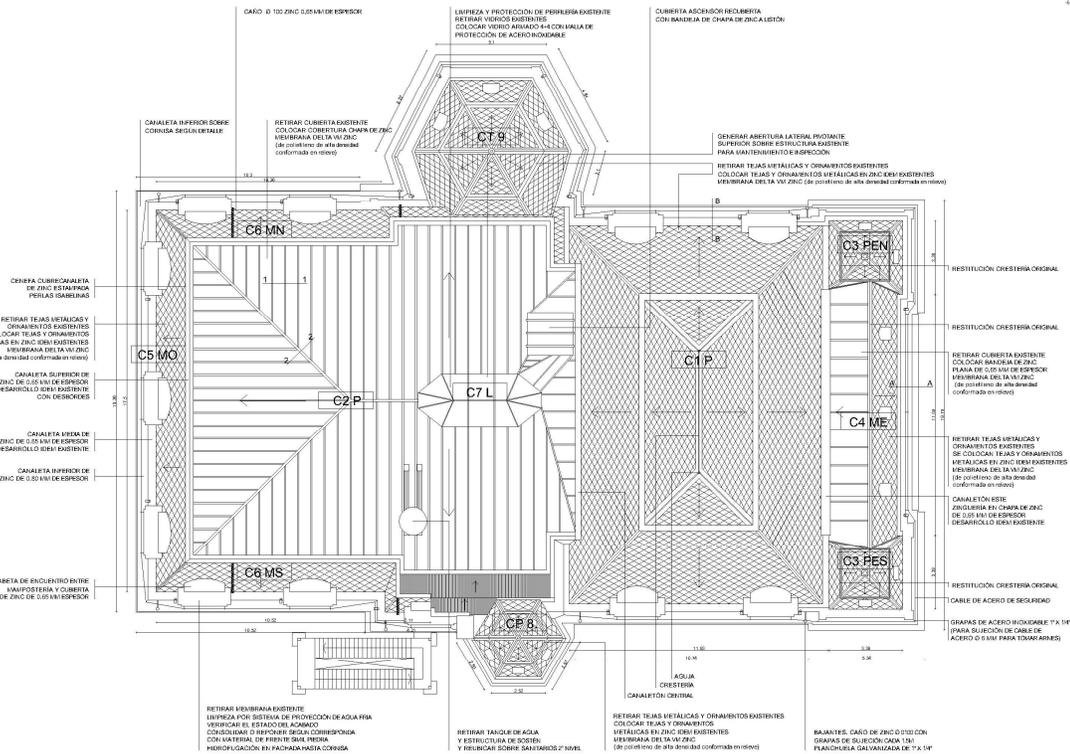
Figura 43 – Planta de Techo. Proyecto (2007)

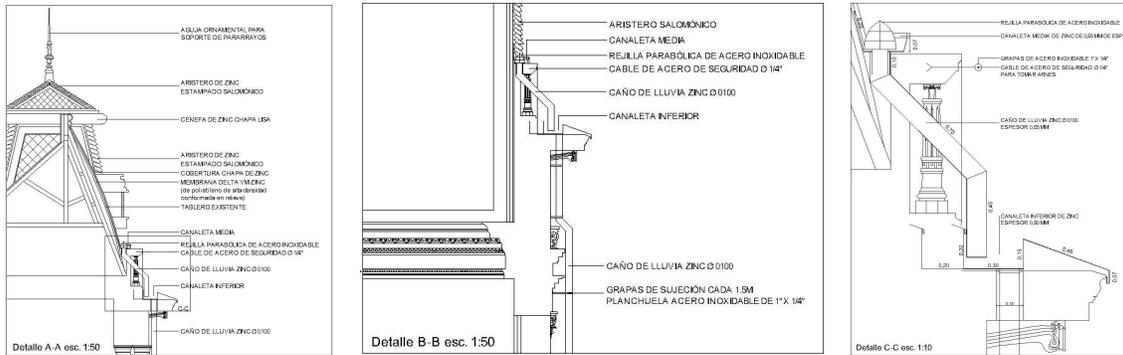
Las cubiertas presentaban importantes deficiencias formales y constructivas; desajustes de piezas, faltante de elementos ornamentales y reparaciones defectuosas. La existencia de volúmenes emergentes no compatibles con la resolución formal existente, generaban encuentros conflictivos provocando filtraciones de agua de lluvia.

Figura 40 a 42 – Detalles de la cubierta. Proyecto (2007)

- (3) Rehabilitar y restaurar la mampostería de coronamiento. Reparar revoques, ornatos, balaustres y cornisas. Realizar un tratamiento para los elementos metálicos y tareas de hidrofugación.

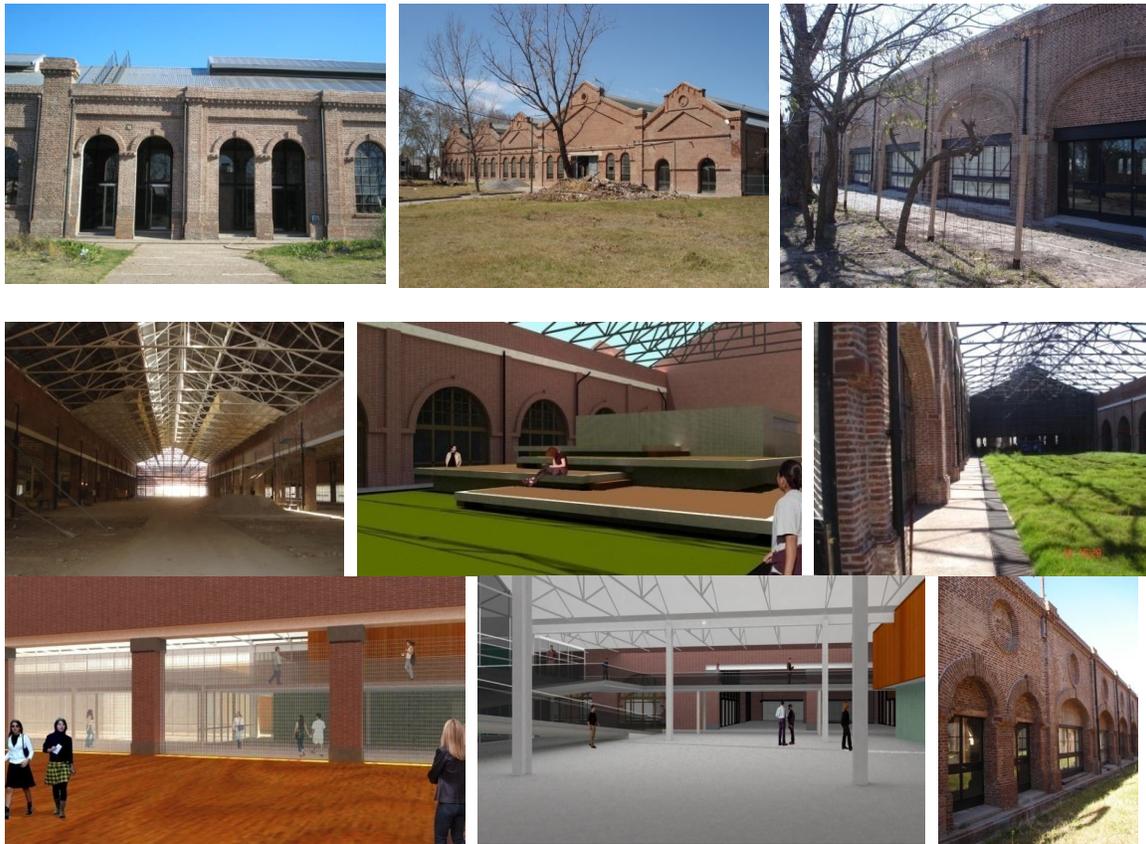
**Fotografías y Figuras 62 a 70. Recuperación del edificio (Estado actual año 2008)
y Vistas del proyecto (año 2008)**

- (7) Se renovarán todas las chapas en los dos faldones (lucernarios y nave) de la Nave 1 y la Nave 5, frente Norte y frente Sur. Se desmontará el total de las cubiertas (con un 60% de deterioro) para renovar las fijaciones y piezas; limpiar y proteger con fosfatizante poliuretánico y aplicar una pintura de acabado de terminación. Se renovarán todas las chapas translúcidas, cumbreras y fijaciones
