A RECUPERAÇÃO DAS CANTARIAS DA CAPELA DE N.SRA DA GLÓRIA DO OUTEIRO, NO RIO DE JANEIRO

1) Lacerda, A.M.C., 2) D´Affonseca, S.P.

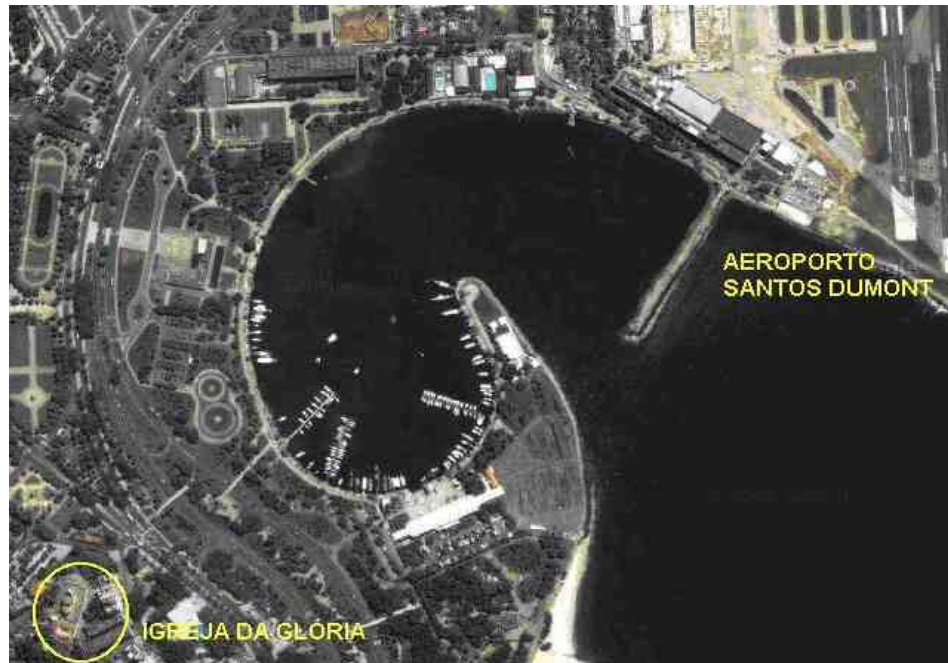
Além disso, o edifício situa-se dentro de uma das ilhas de calor identificadas nos estudos ambientais, [4] no centro do Rio de Janeiro. A localização sobre a colina, não é suficiente para isolar a edificação da influencia da massa de ar quente e só a torna mais exposta aos ventos SSE que carregam o aerossol marinho, os poluentes e a fuligem responsáveis pelas crostas negras que se depositam sobre a pedra.

Foto 2 - Localização da Igreja em relação ao Aeroporto e à linha da costa

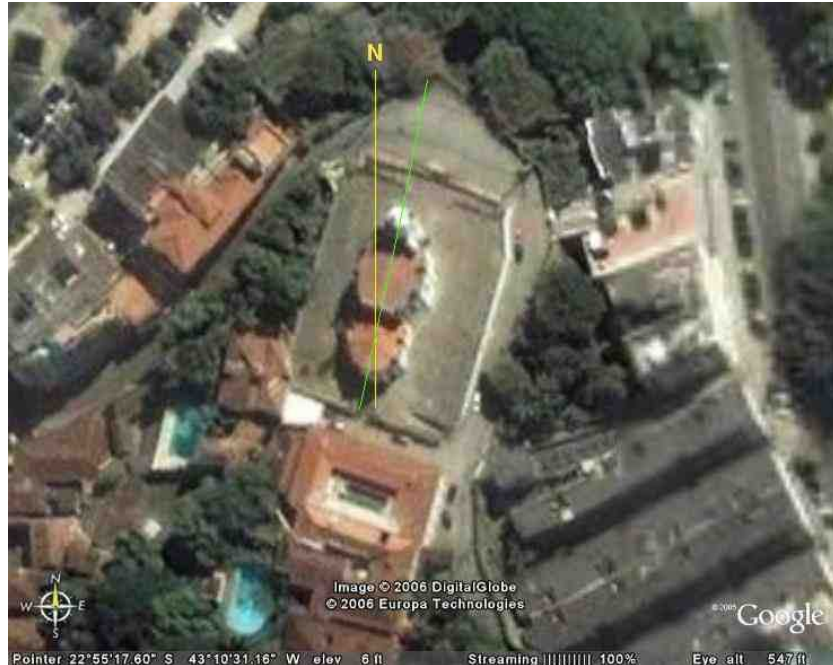
O pórtico de acesso da igreja tem orientação NE, fazendo um ângulo de 14° com a linha NS, o que expõe toda uma lateral à ação dos ventos SSE predominantes na área. A ação dos ventos manifesta-se não só pela deposição do aerossol marinho e dos poluentes sobre a superfície, mas pela ação abrasiva que é visível no conjunto de fachadas com orientação leste. Aí é marcante a presença de elementos em pedra que se encontram aparentemente limpos, mas cuja textura se apresenta rugosa e áspera. A superfície de contato assim ampliada pela abrasão é um caminho para a progressão dos ataques químicos.

Foto 3 - Localização e orientação da Igreja
