ESTUDIO E INVESTIGACIONES REALIZADAS EN EL LEMIT SOBRE MATERIALES EMPLEADOS EN EDIFICIOS HISTORICOS

LEMIT, Avda. 52 entre 121 y 122 – 1900, La Plata, Argentina – T.E. (0221) 483 1141 / 44
E-mail: direccion@lemit.gov.ar

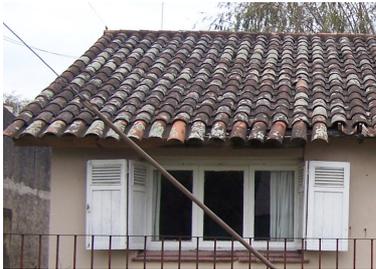
Cubierta de una vivienda del Barrio Obrero (Berisso)

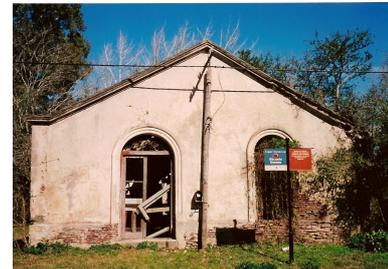
EDIFICIO	AÑO	MODELO	Abs.(%)	Dsss	pH
Escuela, Atalaya	1895	francesa	12.9	2.0	6-7
Iglesia San José Obrero, Berisso	1948	colonial	14.2	2.0	7

Escuela (Atalaya)

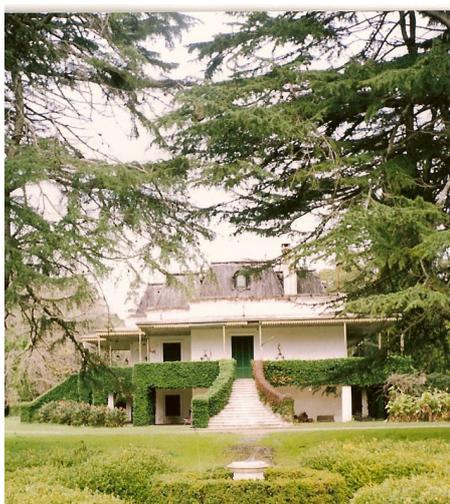
En el mirador que da al Río de La Plata, las columnas de sección circular y de 2.15 m de altura, presentan patologías de corrosión y fracturas que afectan su estabilidad. La roca

empleada corresponde a una única pieza torneada de origen metamórfico metasomático, formada a partir de la hidratación de rocas ígneas máficas-ultramáficas. Se la clasifica como una serpentinita, con abundantes venillas finas con diseños irregulares de calcita, que se constituyen en potenciales planos de debilidad. Mediante determinaciones por difracción de rayos x, se identificó la presencia de aluminio - silicatos de magnesio hidratados de serpentina (crisotilo, lizardita y antigorita con dudas), además de abundante calcita.

Sobre la superficie de la columna expuesta a la intemperie, se observan signos de corrosión provocados por la interacción de los agentes meteóricos, que produjeron la alteración de la calcita, confiriendo un carácter áspero y rugoso a la superficie pulida de la columna.

Estancia Luis Chico (Verónica)

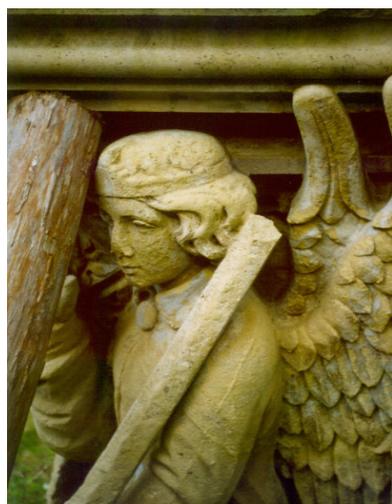
Detalle del Angel Custodio

Otro de los estudios realizados correspondientes al Angel Custodio, ejecutado en un material de color blanco a amarillento claro, textura granuda inequigranular, compuesta esencialmente por calcita, con tamaños máximos de 0.65 mm, en una matriz cuyo tamaño de grano promedio oscila entre 0.02 y 0.05 mm. La muestra estudiada corresponde a un material carbonático de origen artificial, con un peso específico de 2.70 y absorción de agua de 5.7 %.

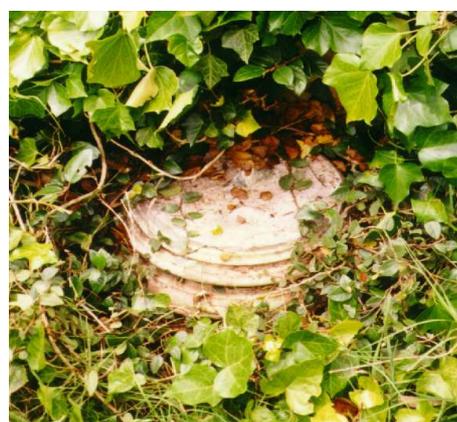
Asiento de columna de mármol carrara

una baja absorción de agua, del orden de 0.5 %. Se la observa compacta, sin signos de alteración superficial. No se han individualizado rocas de características similares en el país, ya que los yacimientos de mármoles blancos, a veces con tonalidades rosadas, de la provincia de Córdoba, presentan tamaño de grano relativamente más grueso (mediano).

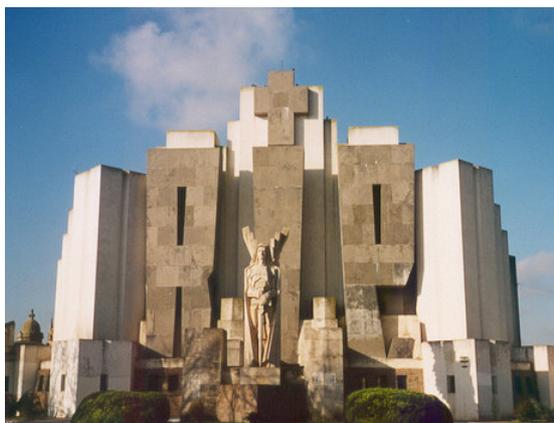
Portal de Cementerio. Azul

También, fueron identificadas las placas del revestimiento del portal del Cementerio de Azul cuyo diseño y construcción corresponde al Ing. Arq. Francisco Salamone. La muestra es una roca sedimentaria pulida, de tipo carbonática, de color gris oscuro a negro, con tamaño de grano fino a muy fino (subesparítico a micritico), y cierto olor fétido cuando es golpeada. Petrográficamente corresponde a una caliza.

En algunos casos se observan improntas semicirculares, posiblemente correspondientes a valvas de moluscos marinos y planos de diaclasas tapizados por calcita y óxidos de hierro. En caso de ser necesario reemplazar estas placas debido a daños, deben efectuarse estudios comparativos con calizas provenientes de diferentes zonas ya que en las rocas de la provincia de Buenos Aires no se han encontrado improntas de fósiles de las características verificadas en las placas estudiadas.

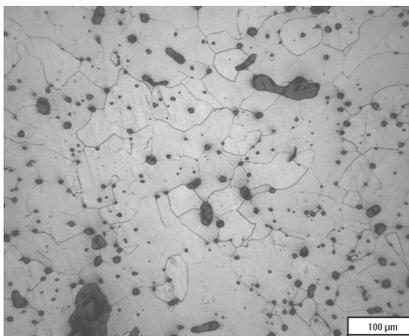
Microfotografía de hierro *prepudelado* o *forja catalana* (Elemento metálico, Fuerte Barragán, Ensenada)

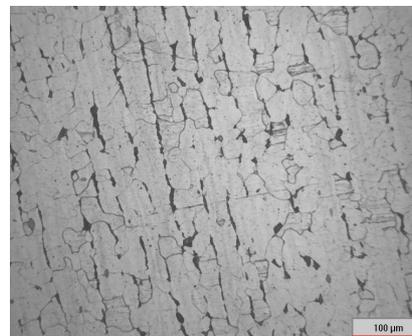
Microfotografía de hierro *pudelado* (Clavo de sección rectangular. Vivienda, Buenos Aires)

a) Estudios metalográficos: Se estudiaron distintos objetos metálicos para caracterizar tecnológicamente el material empleado. Una de las piezas estudiada corresponde a un clavo de antigua data muestreado en una construcción de interés histórico en la Ciudad de Buenos Aires, el cual se encontraba afectado por corrosión. La parte metálica ensayada corresponde a la zona central de la espiga, presentando un estructura ferrítica, con granos grandes y bordes de grano fino y con presencia de macro inclusiones, características que indican que la pieza fue fabricada con un acero elaborado por el método de pudelado.
