PARQUE PEREYRA IRAOLA

Rehabilitación de su Patrimonio

LABORATORIO DE INVESTIGACIONES DEL TERRITORIO Y EL AMBIENTE

Comisión de Investigaciones Científicas de la Provincia de Buenos Aires

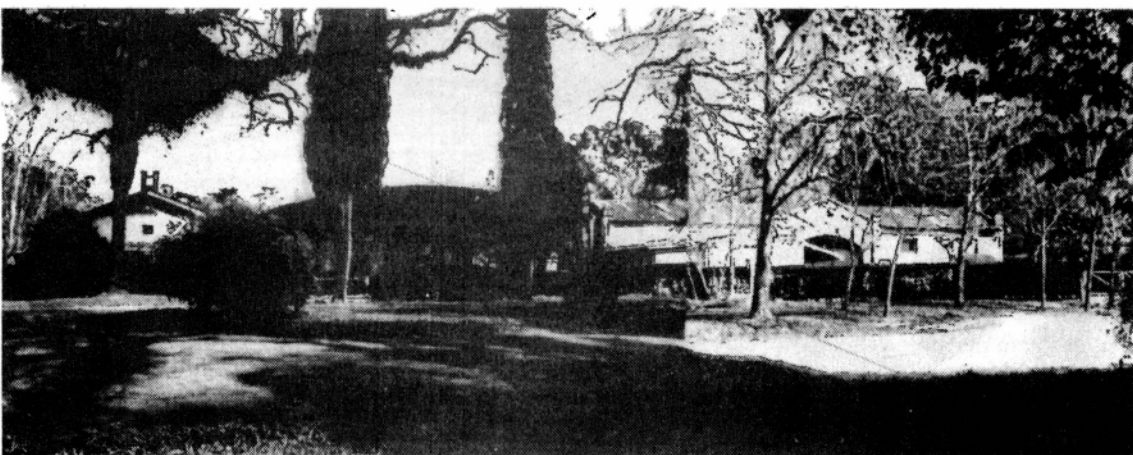
El conjunto, vedado al acceso público, conforma actualmente un área de servicios dentro del parque. La necesidad de contar con un espacio cubierto amplio para cochera y aparcamiento de máquinas viales y cortadoras de pasto, llevó a la construcción de un gran tinglado de chapa sobre estructura de vigas y columnas metálicas. Este constituye el elemento más agresivo a la fisonomía y relación entre los edificios

originales. Por otra parte, se han realizado agregados a algunos de dichos inmuebles que desvirtúan sus imágenes, verificándose en la forrajería, que la adición efectuada no sólo altera la volumetría original sino la concepción simétrica de la fachada principal.

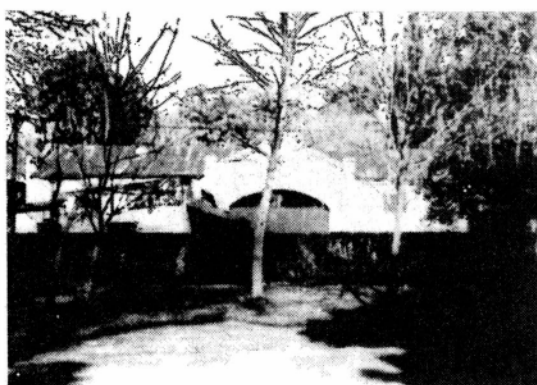
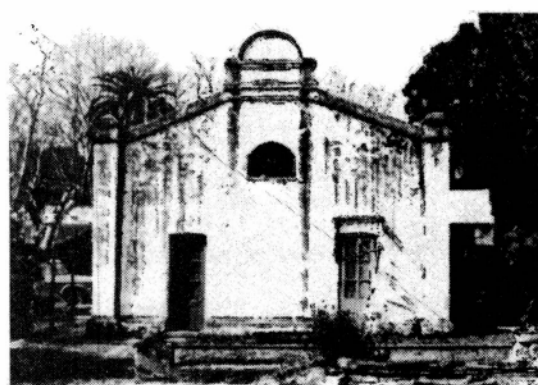
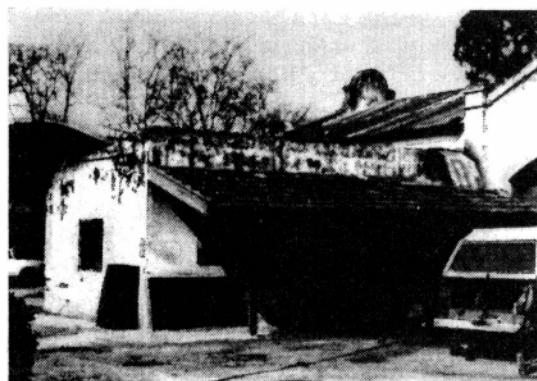
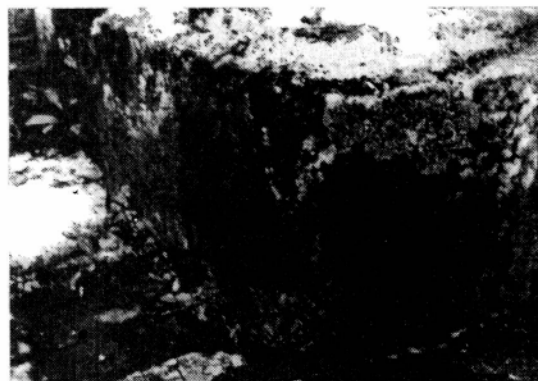
a) Morfológicos: Se ha agregado un cuerpo construido en mampostería al frente del edificio y un tinglado de chapa en la parte posterior. Estos elementos desvirtúan la lectura del edificio, concebido originalmente como un volumen único basado en una concepción simétrica.

- Cubierta de chapa. Se verifica que la totalidad de las chapas están atacadas por corrosión en superficie (no se detecta paso de agua al interior del edificio).

- Muros: Dada la carencia de capas aisladoras se observa, en todo el perímetro del edificio, deterioro y desprendimientos de revoques, presencia de hongos y

- Cambio de chapas de cubierta que presenten ataque por corrosión en profundidad, y limpieza y pintura de aquellas recuperables.

- Reparación de revoques en sectores deteriorados.
