# ESTUDIO NO DESTRUCTIVO DEL INTERIOR DE PIEZAS DE VALOR HISTÓRICO MEDIANTE GAMMAGRAFÍAS

**Mariscotti M. A. J., Thieberger P., Ruffolo M. y Frigerio T.**

## CAPILLA DOMÉSTICA DE LOS JESUITAS EN CÓRDOBA

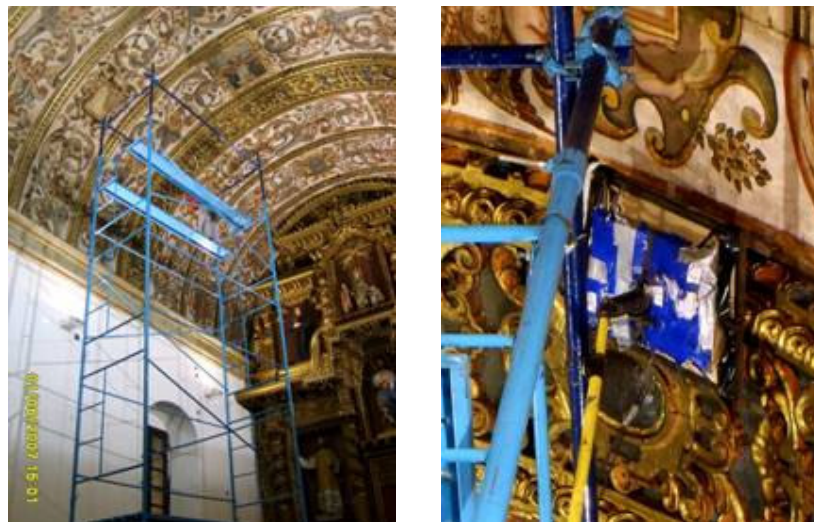
**Figura 2. Cielorraso de la capilla con el andamio. En la foto de la derecha muestra el conjunto filtro-placa gammagráfica-gamómetro en el bastidor y soporte.**

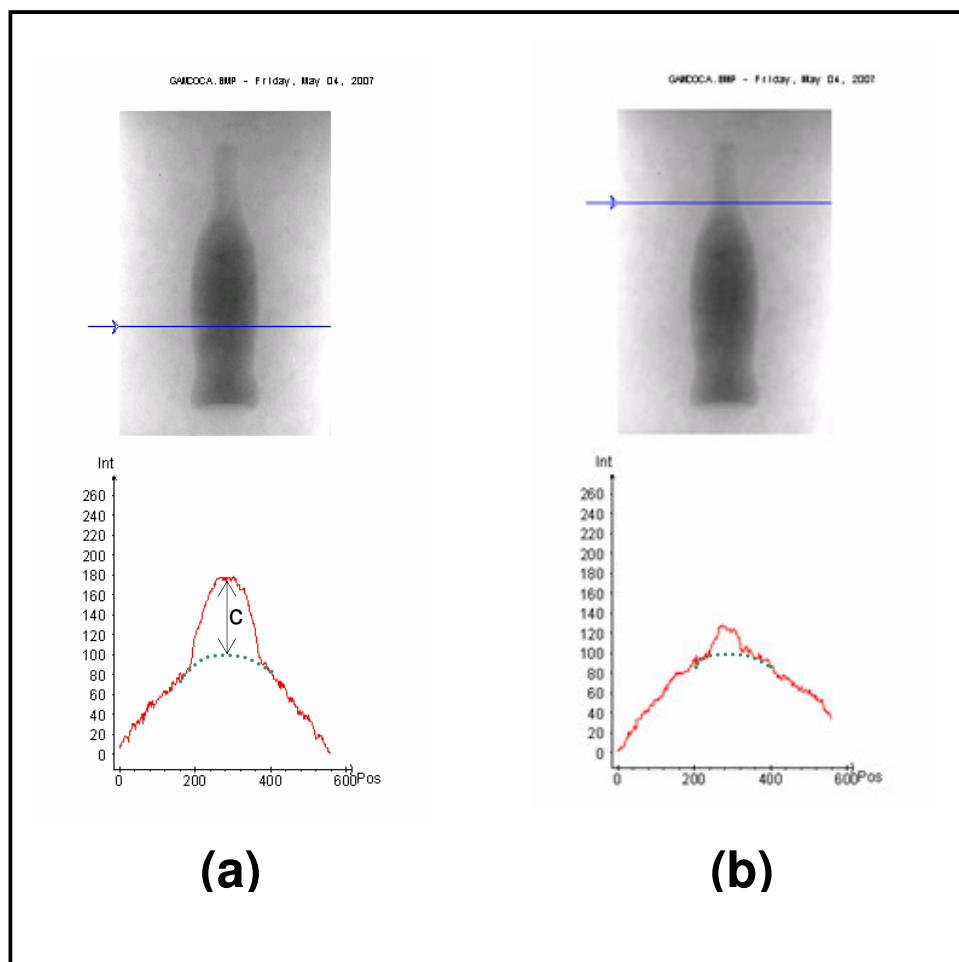
La Figura 3 da un ejemplo del contraste que se obtiene en una gammagrafía de una botella de Coca Cola vacía dentro de un bloque de hormigón armado. El contraste en el centro de la botella (altura "c" en el gráfico de la parte inferior de la Figura 3a) es proporcional a la diferencia de densidades que en este caso, por ser  $\delta_2 = 0$ , es igual a la densidad del hormigón (2,5 g/cm<sup>3</sup>), por el espesor de la botella. La diferencia de contraste entre la Figura

3a y la Figura 3b se debe por lo tanto a la diferencia de espesores o sea del diámetro de la botella. En el primer caso el diámetro es unas 4 veces mayor que en el segundo y esa es también la relación entre contrastes como puede verse en los gráficos de la parte inferior de la Figura 3.

**Figura 3. Ejemplo ilustrativo de detección de una oquedad simulada por la inclusión de una botella de Coca Cola vacía en una muestra de hormigón. La determinación de la extensión de la oquedad se realiza mediante el programa INSPEC que grafica el perfil de densidad fotográfica (nivel de ennegrecimiento) en diversos cortes de la gammagrafía. La extensión de la oquedad en el plano de la gammagrafía está definida por el ancho de la sombra mientras que su “profundidad” (en el sentido de la radiación) está dada por la magnitud c en el gráfico de la izquierda.**

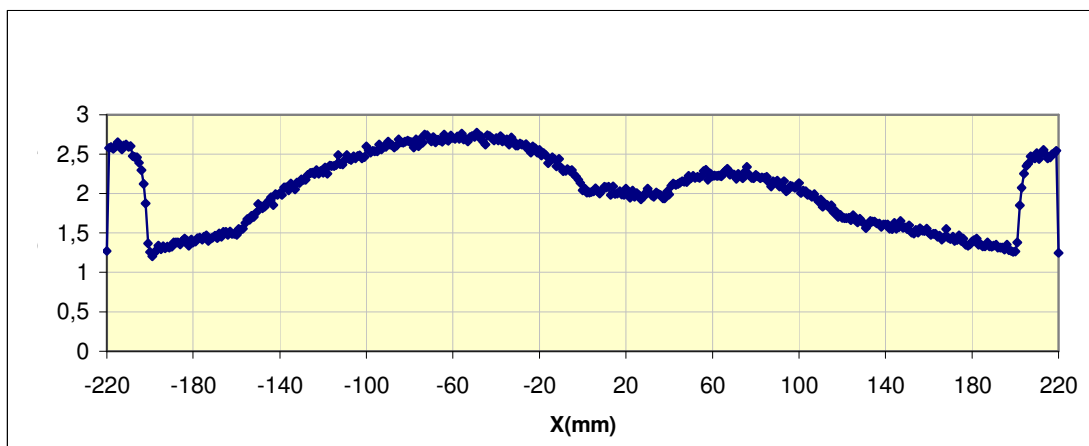
**Figura 4. Distribución de densidades obtenidas con el programa Gammasim simulando un bloque de madera con huecos de 5 y 10 cm de diámetro.**

La distribución de densidades de la Figura 4 muestra cuatro “promontorios” sobre un “fondo” en forma de palangana invertida. Los promontorios más agudos en los extremos corresponden a zonas de mayor densidad fotográfica debidas a radiación que llega a la gammagrafía por el costado del bloque. Los otros dos promontorios de base más ancha con centros aproximadamente en  $X = -60$  y  $60$  mm corresponden a los cilindros de menor densidad de 10 y 5 cm de diámetro, respectivamente.

El resultado de estos cálculos indica que huecos de más de 5 cm de profundidad en la madera del techo de la Capilla son detectables.

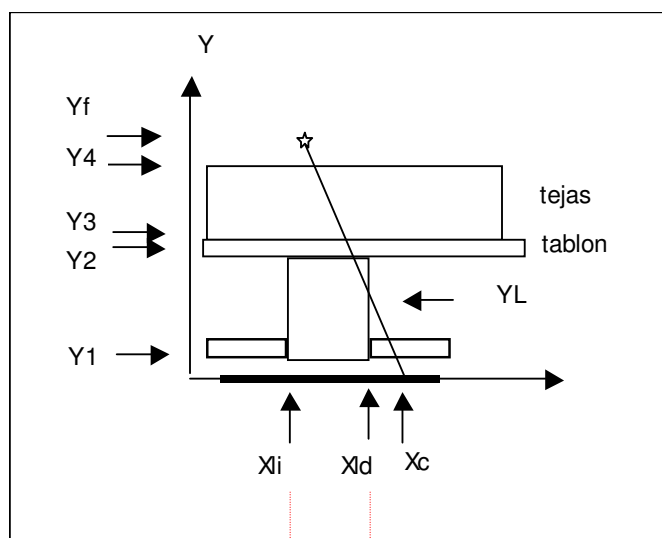
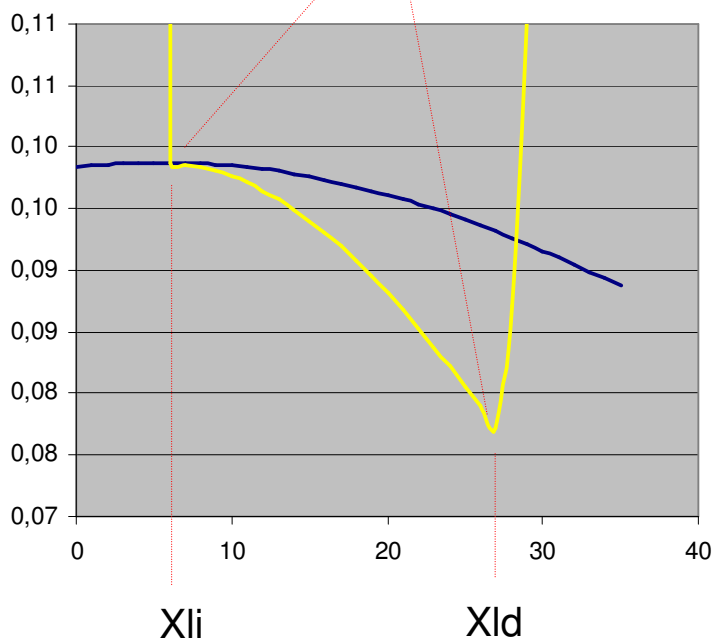
**Figura 5. Ejemplo de cálculo de la distribución de fondo. El conocimiento del fondo mejora la sensibilidad del método para detectar huecos de dimensiones pequeñas. En el esquema superior se ilustran los parámetros variables incluidos en el programa. El gráfico inferior muestra los resultados para el caso en que la fuente está cerca de Xli, la posición de la cara vertical de la viga izquierda. La líneas azul y amarilla corresponden al comportamiento esperado por la variación de la distancia fuente-placa y por el efecto combinado por el factor distancia y absorción en los materiales atravesados.**

La Figura 5 tiene, en la parte superior, un esquema que muestra los parámetros que se pueden definir en el programa, y en la parte inferior los resultados obtenidos para el caso de uno de los tres tipos de mediciones realizadas en este trabajo, en donde la fuente fue ubicada a 90 cm de la placa debajo del cielorraso en el interior de la Capilla, y próxima a la vertical de la cara lateral izquierda de la cabriada (vista del corte mirando hacia la cumbre).

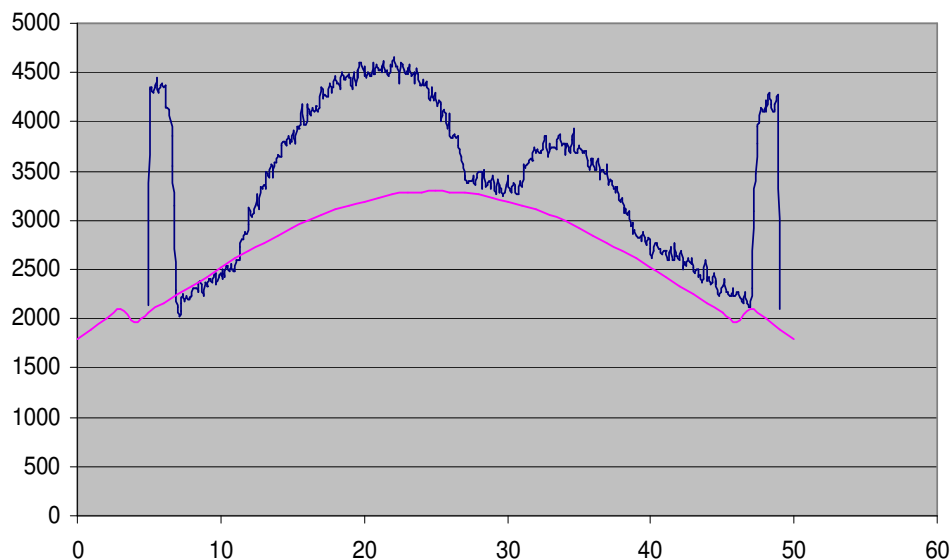
**Figura 6. Los resultados mostrados en la Figura 4 (línea azul) combinados con el cálculo de la línea de fondo usando los mismos parámetros, mostrando buena consistencia.**

Finalmente la Figura 6 muestra la consistencia obtenida entre la distribución de densidades fotográficas de la Figura 4 junto con la línea de fondo calculada con este segundo programa usando en ambos casos los mismos datos, lo que permite concluir en la confiabilidad de estas predicciones.

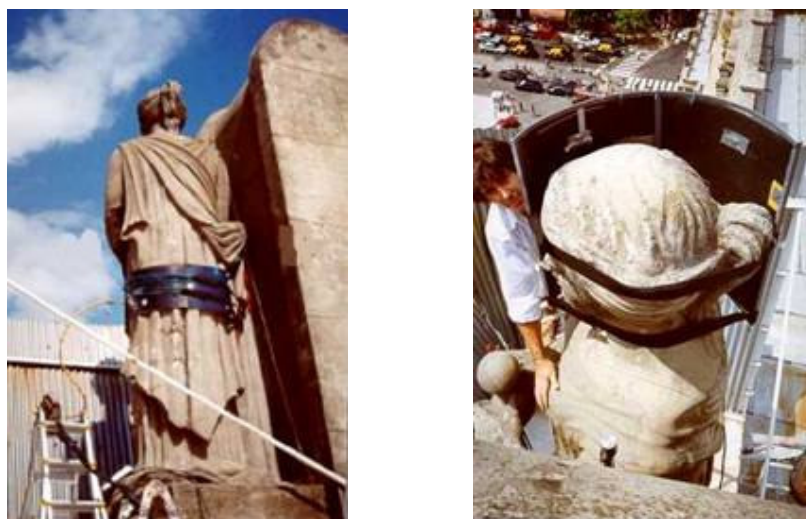
El principal resultado de este estudio fue que no se identificó estructura metálica de importancia, sólo alambres de 4 y 6 mm constituyendo una formación irregular de grilla.

**Figura 16. Disposición de las placas gammagráficas para el estudio de la cabeza y tronco de las estatuas del Palacio de Tribunales.**
