La salud de los puentes de hormigón. Experiencia de evaluación y conservación

Palabras clave: puentes, mantenimiento, inspección, evaluación

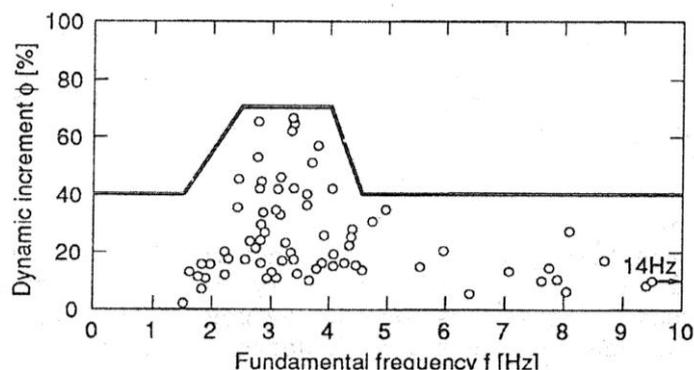
Figura 14: Factor de amplificación dinámica en función de la frecuencia fundamental (Amman 1991)

De acuerdo a lo indicado, las frecuencias propias pueden tomarse como índices para evaluar la flexibilidad de un sistema estructural. Estudios efectuados en puentes de hormigón (Amman 1991), demuestran que, para frecuencias fundamentales entre 1,5 y 4,5 Hz aproximadamente, se produce un fuerte incremento del factor de amplificación dinámica, tal como se indica en la Figura 14.

El puente analizado en el presente trabajo tiene una frecuencia predominante de 3,2 Hz que se encuentra en el intervalo de mayor respuesta dado el incremento del factor de amplificación dinámica, Figura 14, lo cual justifica la elevada flexibilidad del sistema.

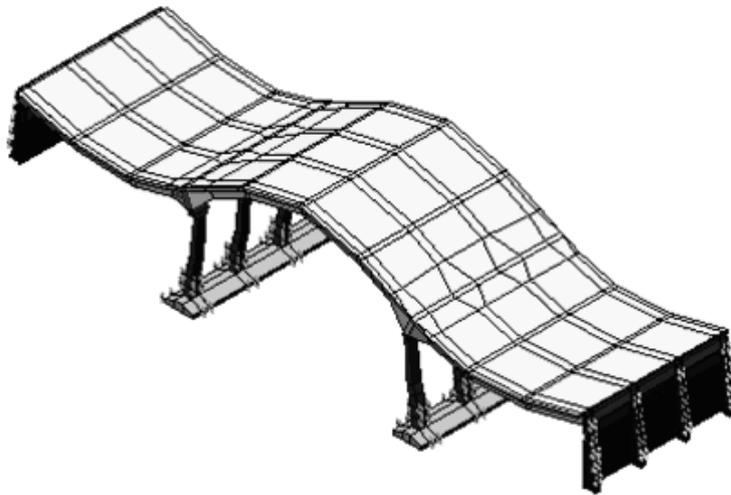
Figura 17: Puento Sarmiento. Modo de vibración flexional

En la Figura 17 se observa el primer modo de vibración flexional obtenido por la vía numérica. Los valores de frecuencias fundamentales se detallan en la Tabla 1.

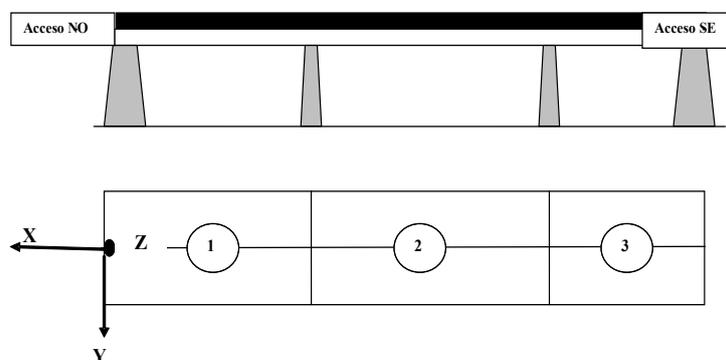
Figura 19: Puntos de medición 1, 2 y 3.

A tal fin, se realizaron mediciones en seis puntos estratégicos: tres sobre el tablero del puente, en correspondencia con cada uno de los centros de los vanos (puntos 1, 2 y 3) y tres sobre los estribos, como se muestra en las Figuras 19 y 20. Las mediciones sobre los estribos se debieron a la existencia de una fisura que presentaba el estribo del sector N-O. Las mismas se realizaron por encima (punto 4) y por debajo de la fisura (punto 5), bajo condiciones normales de circulación. Para complementar el análisis se ubicó otro punto de medición en el estribo ubicado sobre el sector S-E, punto 6.
