“REFUERZO ESTRUCTURAL DE UN EDIFICIO HISTÓRICO DE HORMIGÓN ARMADO CONSTRUIDO EN 1916”

Prof. J. Calavera Ruiz
Dr. Ingeniero de Caminos, Canales y Puertos
Presidente de INTEMAC
Catedrático de Edificación y Prefabricación de
la Escuela de Ingenieros de Caminos, Canales
y Puertos de Madrid

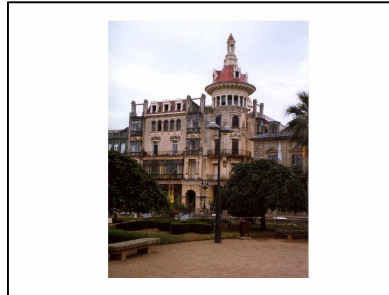
Figura 2

Una vista general del edificio puede apreciarse en la Figura 2. Para quien no conozca en detalle el edificio, el aspecto es el de un edificio de piedra, típico de principios del siglo XX.

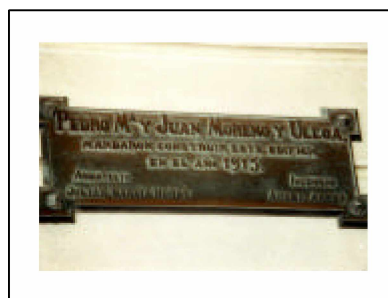
Figura 3

El edificio tal como se indica en la Figura 3, se construyó entre 1912 y 1915, que fue la fecha de terminación, siendo el Arquitecto Julián García Núñez y el Ingeniero Angel Arbex, que después de algunas investigaciones hemos comprobado que era Ingeniero Militar.

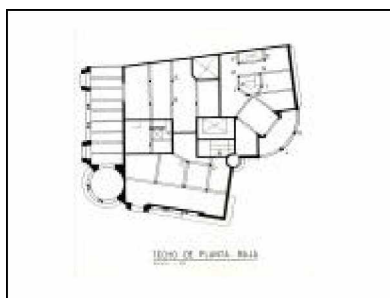
La planta del edificio se indica en la Figura 4 y corresponde básicamente a una estructura de hormigón de vigas, pilares y losas macizas de hormigón, éstas de cantos muy reducidos, del orden de 12 cm, como era tradicional en aquella época. Las fachadas son de hormigón con los adornos florales que se aprecian en la Fotografía nº 1, trasdosadas con una mampostería a base de ladrillo.

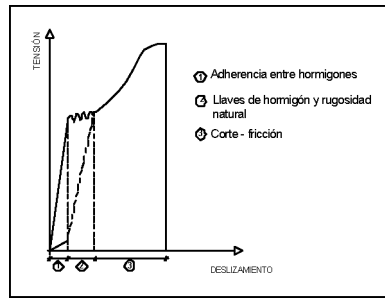
Figura 28

Un punto esencial es cómo se transmiten las fuerzas a través de la superficie de contacto del pilar de baja resistencia con el encamisado. Una indicación general se proporciona en la Figura 28. En una primera fase, la más común en la práctica habitual, se produce simplemente un fenómeno de adherencia pura entre ambos hormigones, que puede estar beneficiado por una retracción alta del encamisado.

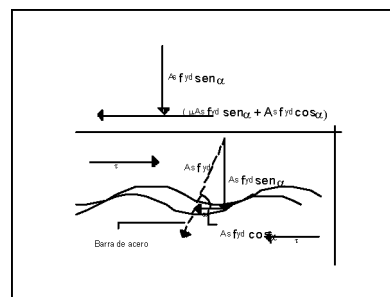
Figura 29

En la Figura 29, tomada de la tesis del Dr. Benjamín Navarrete (2), se indica como el esfuerzo de confinamiento de los estribos produce una compresión en la superficie de contacto entre el pilar de baja resistencia y el encamisado que se concentra apreciablemente en las esquinas.

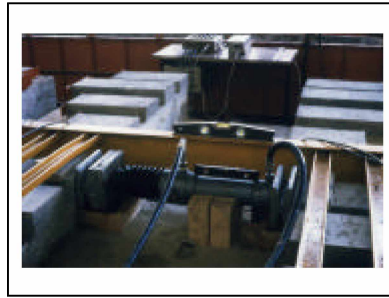
Figura 30

Los ensayos de INTEMAC sobre estos fenómenos se han desarrollado a lo largo de casi 30 años en distintos aspectos destinados a analizar el comportamiento de la unión de dos hormigones de diferente característica y edad. En la Fotografía 30 se indican ensayos para estudiar la influencia de la falta de limpieza en la unión, es decir del polvo interpuesto en la capacidad de transferencia de cargas entre ambos hormigones. (Referencia bibliográfica (3)).

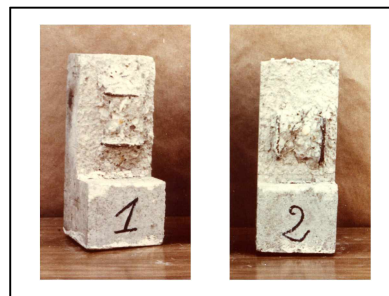
En la Figura 31 se indica el análisis de la influencia de la posición de la armadura respecto a la tensión rasante en el hormigón, tema que fue investigado por el Dr. Andrés Solas (Referencia bibliográfica (4)).

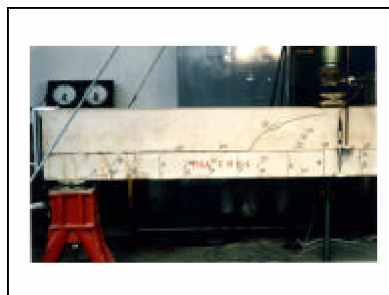
Finalmente en la Figura 32 se indican ensayos de la tesis doctoral del Prof. E. González-Valle (Referencia bibliográfica (5)).

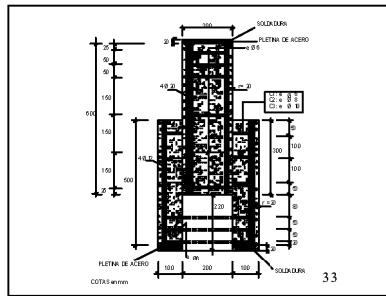
Con esta información previa, el Dr. Navarrete realizó en la Escuela de Ingenieros de Caminos de Madrid su tesis doctoral, cuyos ensayos fueron financiados por una beca de INTEMAC y realizados en su Laboratorio Central de Madrid. La tesis modelizó la unión del pilar y la camisa de acuerdo como se indica en la Figura 33 y estudió diferentes

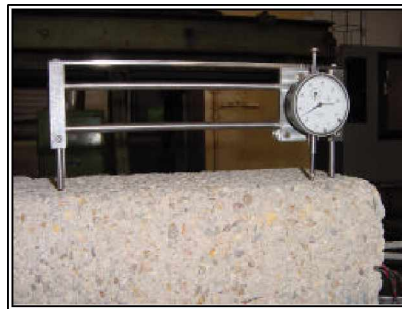
En la Figura 34 se indica un método para definir estadísticamente un valor representativo de la rugosidad de la superficie producida en el pilar de baja resistencia.

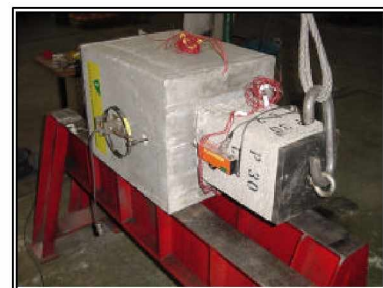
Figura 36

Las Figuras 35 y 36 indican las formas de ejecución de las distintas probetas de ensayo en la tesis de B. Navarrete.

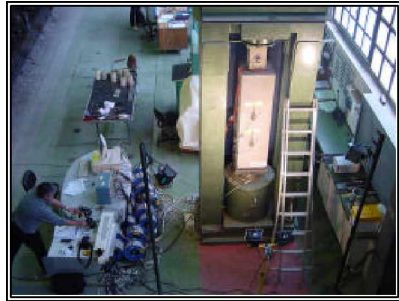
Figura 37

Las Figuras 37 y 38 indican la disposición general de la prensa de pilares empleada para la investigación. El contacto entre superficies y las armaduras fueron instrumentadas con diversos procedimientos, fundamentalmente transductores de inducción y strain-gauges,

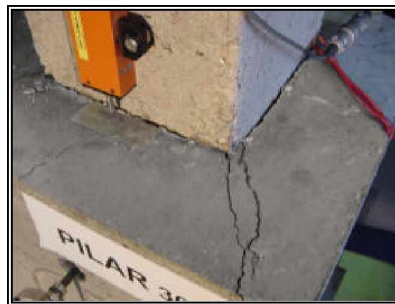
En la Figura 39 se indica un agotamiento típico del contacto camisa-pilar.

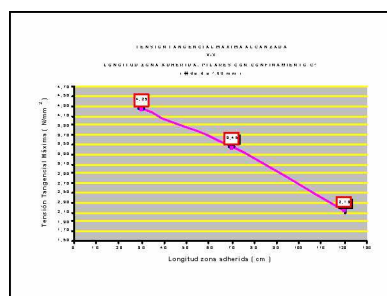
Figura 40

La tesis de Benjamín Navarrete condujo a establecer con claridad que las tensiones tangenciales máximas que podían obtenerse, con bajos niveles de confinamiento transversal, es decir prácticamente debidos a una transmisión de tensiones por adherencia, dependen fuertemente de la longitud de adherencia, que se ensayó entre valores de 30 y 120 cm.

Obsérvese que para longitudes cortas la tensión de rotura tangencial era de $4,25 \text{ N/mm}^2$ y para longitudes muy largas, como 120 cm, era de $2,13 \text{ N/mm}^2$, valores muy superiores a los que en general son necesarios en este tipo de refuerzos. (Figura 40).

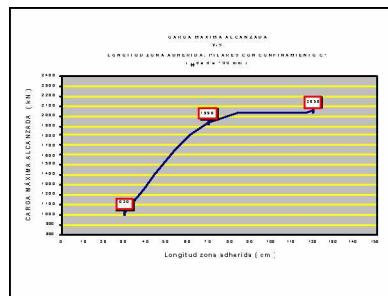
Más importante es la Figura 41 que representa las cargas máximas alcanzadas en la transferencia pilar-encamisado, en kN, puesto que en ella se aprecia claramente que a partir de longitudes del orden de los 80 cm la capacidad se estabiliza, por supuesto en valores muy altos, pero demuestra claramente que el disponer longitudes de encamisado mayores puede tener interés por razones de tipo práctico de formas arquitectónicas en el refuerzo pero no tiene ninguna ventaja desde el punto de vista puramente estructural.
